Länsstyrelsen i Västmanland / Västmanlands läns museum
INDUSTRIINVENTERING

Inv. datum: 1999-02-17	Ek karta nr	Kommun: Sala
Fastighet: VESTERBO 3:1		Ort: Västerbo
Adress / motsv: Vesterbo Tegelbruk		Socken: Möklinta
Miljö / infrastrukturer. Landsbygd. I anslutning till sjön Lilljusen. Vars utlopp utnyttjades för vattenkraften. (Vatten från Storljusen - Lilljusen - Storsjön) Lertäkt anlagd på gamla sjöbotten. Med vattenkraften drevs även sågen.

Fd. företag Vesterbo tegelbruk o såg
Fd. verksamhet Tegelbruk, såg, gård
Se även fastigheterna:
Nuv. företag:
Nuv. verksamhet: Gård o bostad
Fastighetsägare: Leif Olsson
Kontaktperson: Leif Olsson. 0224 / 82080

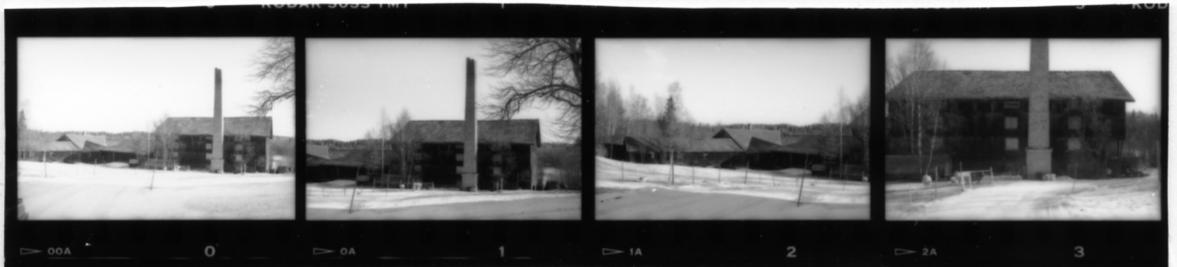
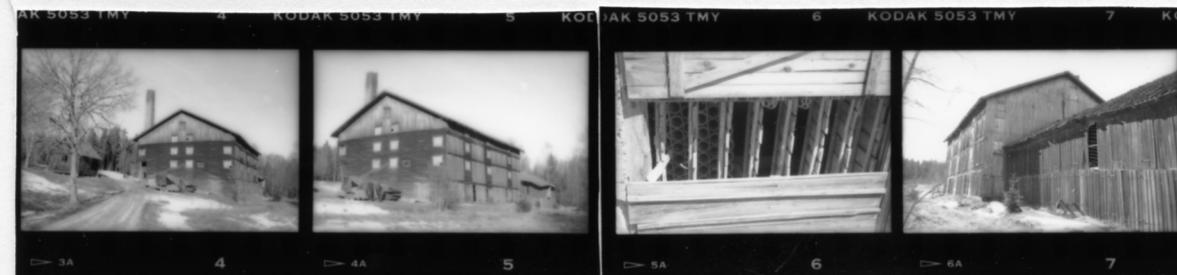
Foto Nr: VLM B 103.304 0-7

Arkitekter / byggmästare m.fl.
Omb. tillb. Flera gånger. Nuvarande tegelbruksbyggnad från 1926.
Bygg. tekn. skick Dåligt men kan fortfarande räddas.

Interiörer / utrustning. Bör absolut besiktigas o dokumenteras. Tegelbruket från 1926 är en Svedalaanläggning med 2 st flamugnar. Del av maskinparken numera på Heby Tegebruks museum.

Bedömning / anmärkningar: Mindre tegelbruk av lokal karaktär. Representativt för tegelindustrin inom Sala / Heby kommuner. Ett av de sista bevarade tegelbruken i länet. 1) I behov av åtgärder. Objekt vars bevarande bör prioriteras. 2) Som exempel på länets tegelindustri.
Fördjupad dokumentation motiverad JA 1) Av estetisk betydelse för miljön Av betydande historiskt värde JA 2)
