DOKUMENTATION AV VAPNÖ SLOTT

Dokumentation inför byggnadsminnesförklaring av Vapnö slott, Vapnö 2:1, Vapnö socken, Halmstads kommun, Halland utförd i mars 1979 av Lars Nelide, länsstyrelsen

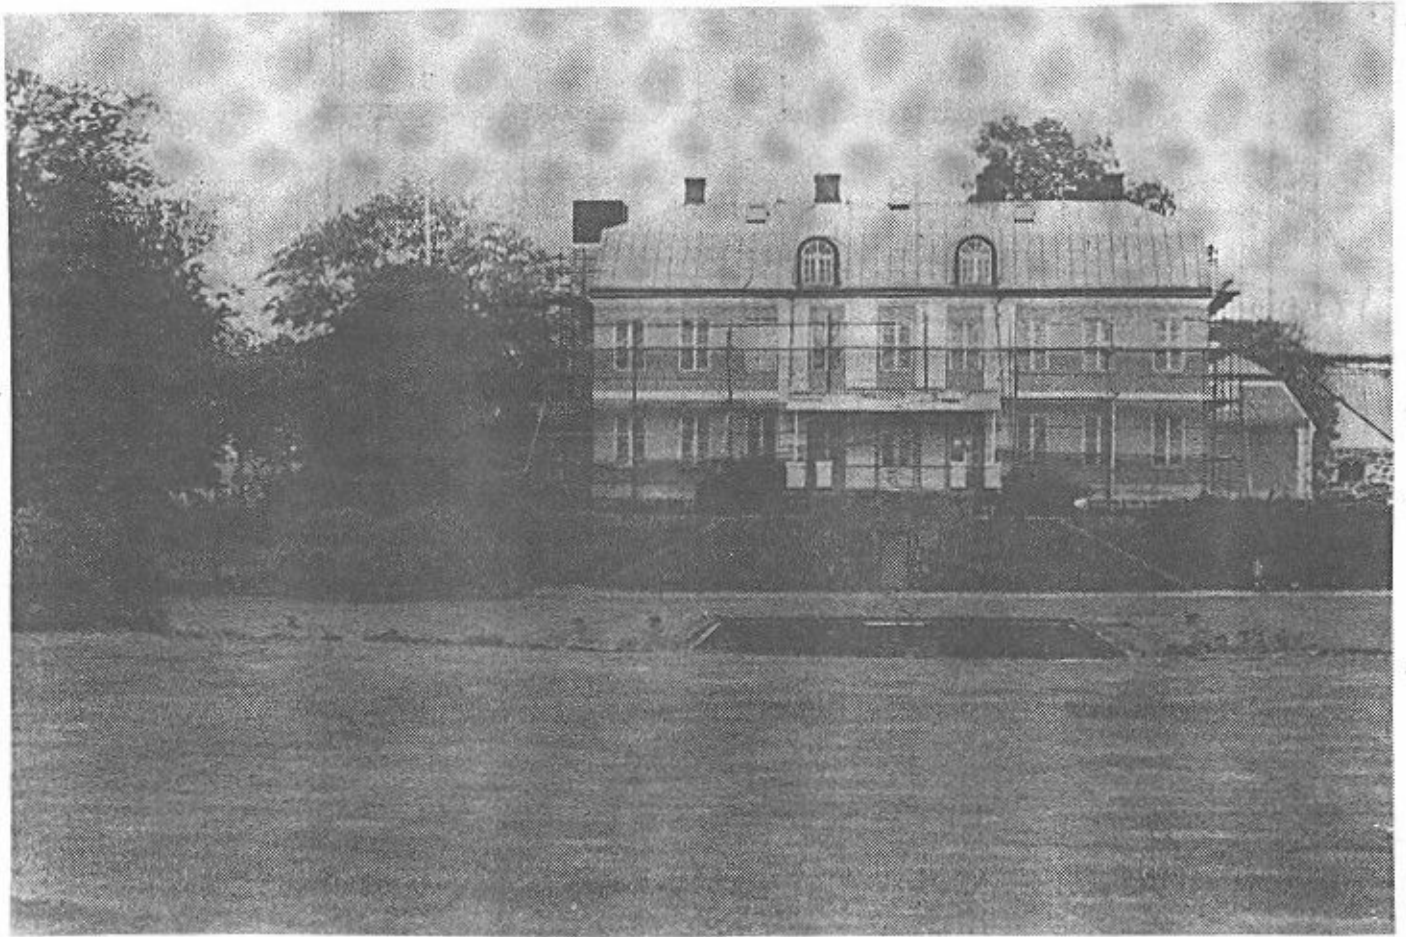
Slottet från trädgårdssidan. Omfärgning pågår
Foto: Jan Stenklint 1977.
