Amsta rostfritt (fl skola)

Länsstyrelsen i Västmanland / Västmanlands läns museum
INDUSTRIINVENTERING

Inv. datum: 1998-09-09 1978-10-16	Ek karta nr	Kommun: Hallstahammar
Fastighet: AMSTA 1:18		Ort:
Adress / motsv: Amsta Skola; Tomsberg		Socken: Kolbäck
Miljö / infrastrukturer.

BYGGNAD SINVENTERING U-län
Västmanlands läns museum

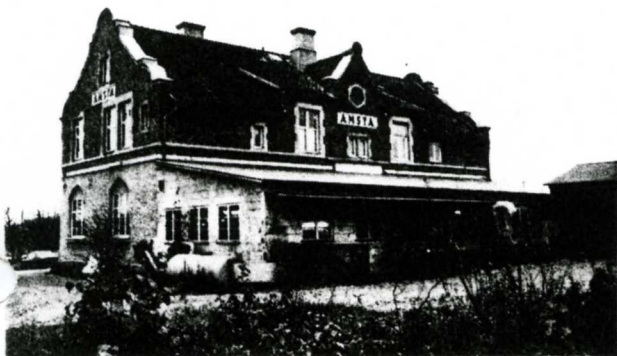
Byggn. (I) fd skolhus uppförd 1904-1906. Under skoltiden bestod byggnadens botten-våning av skolsalar. På övervåningen fanns skolsal och tre lägenheter för lärarna. På byggnadens södra sida fanns ett vackert skärmtak, under vilket man hade gymnastik. Stomme och fasad: Röd tegelmur. Tak: Enkupigt taktegel.

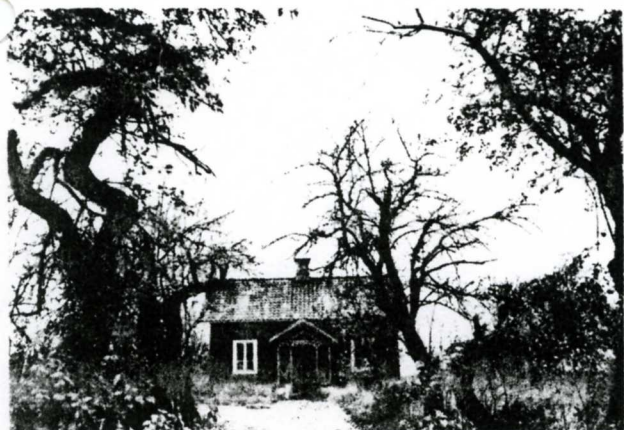
Byggn (II) fd lantarbetarbostad "Tomsberg", uppförd omkr 1900. Här bodde tidigare lantarbetare anställda på Amsta gård fn inryms förråd till industrin. Byggnaden har en ovanligt utformad snickarglädje i jugendstil.

Stomme: Liggtimmer.
Fasad: Stående locklistpanel, faluröd färg.
Tak: Enkupigt taktegel.
