(H002 järvsö
F 220 linberedningsverk)

BESLUT
2007-05-31

Beslut om byggnadsminnesförklaring av linberedningsverk, tröskloge, damm, stenvalvbro och spånhyvel (fd ramsåg) vid "Hians", Löräng 11:2, Järvsö socken, Ljusdals kommun.

BILAGA 1
2007-05-04

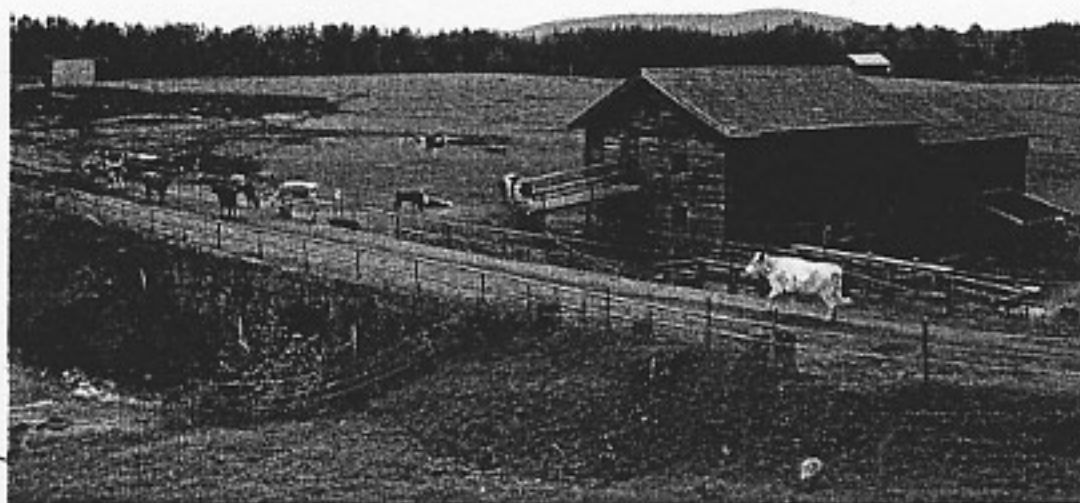
Den lägre delen av byggnaden rymmer linberedningsverket. Det lilla taket mot vattnet skyddar vattenhjulet. 1875 byggdes skåkten till med den större trösklogen närmast fotografen. Bakom den vita kvigan kan dammens räcke skimras. Spånhyveln finns utom bild till vänster.

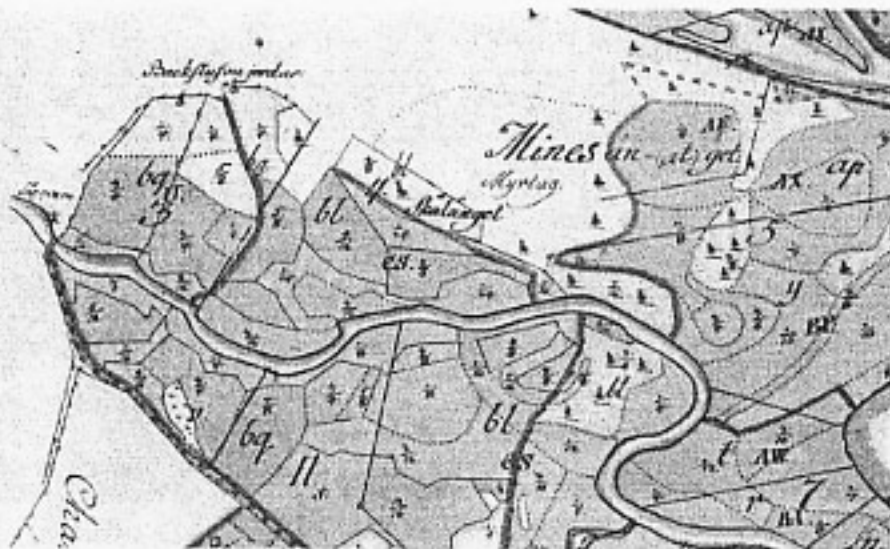
Utdrag ur storskifteskarta över Järvsö. Kartan upprättades ursprungligen 1777 som inäggokartering av hela socknen och reviderades sedan i samband med storskiftet 1816. På platsen för skäkten i Löräng längst ut i vänstra kanten finns en anteckning "sågkvam" samt en markering som anger en damm och en bro.

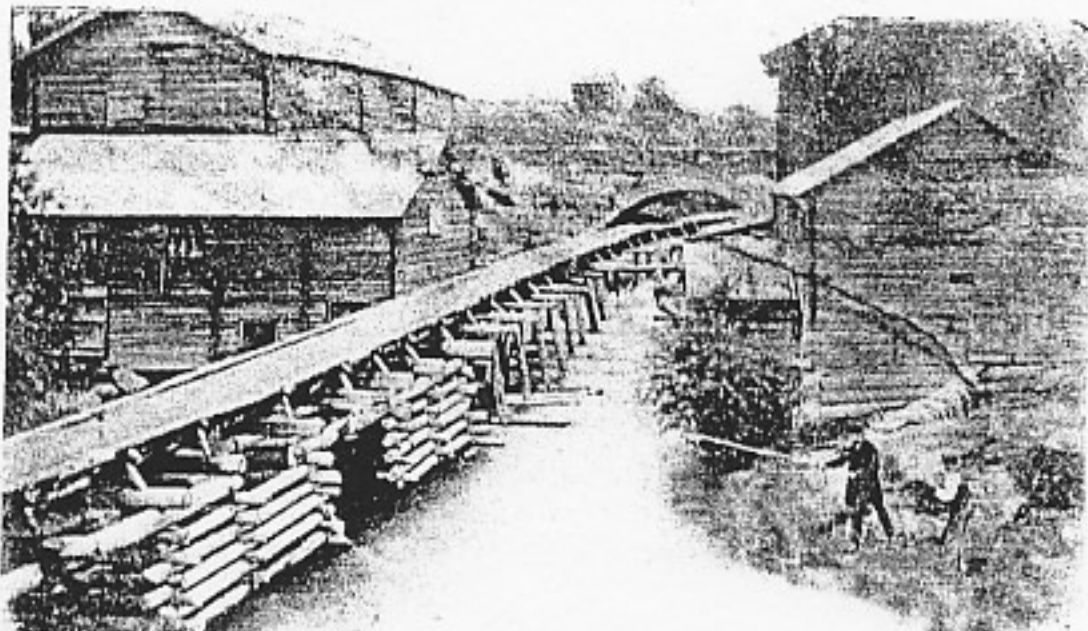
Fotografi från 1880-talet. Byggnaderna på bilden är från vänster lerbråkan till tegelbruket (ripen), Tommasas skåkt (ripen) i bakgrunden ett härbre (finns kvar) och till höger Hians loge och skåkt. Skynd bakom Hians byggnader fanns fram till 1959 Anens stora trevåningsloge. Genom bron löper flottningsrännan (ripen).

1875 rivs emellertid den gamla byggnaden för "tröskmachinen" eftersom vi vet att detta år byggs den nuvarande stora trösklogen. Vi har en god bild av hur miljön såg ut efter denna förändring då ett fotografi finns bevarat från 1880-talet.

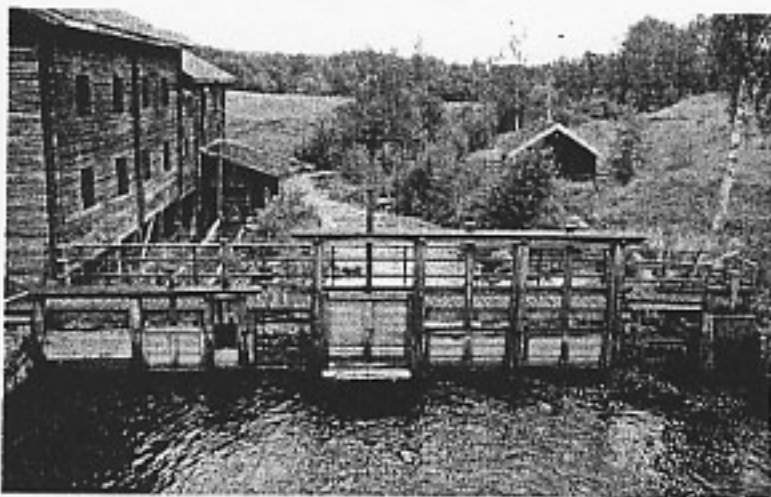
Dammen i 2003 års utförande

Dammen har raserats åtminstone tre gånger till följd av översvämningar, vid slutet av 1890-talet, 1912 samt sommaren år 2000. Den damm som finns på plats idag är i sin helhet en konstruktion från 2003 då dammen restaurerades med hjälp av byggnadsvårdsbidrag och medel från Järvsö storskifteslag. Vid detta arbete använde sig byggmästaren Jonas Markusson av ritningar över dammen i Tallåsen i Ljusdal som förlaga för träkonstruktionen. Den damm som spolats bort var i sin tur till största delen en fri rekonstruktion från AMS-upprustningen 1968.

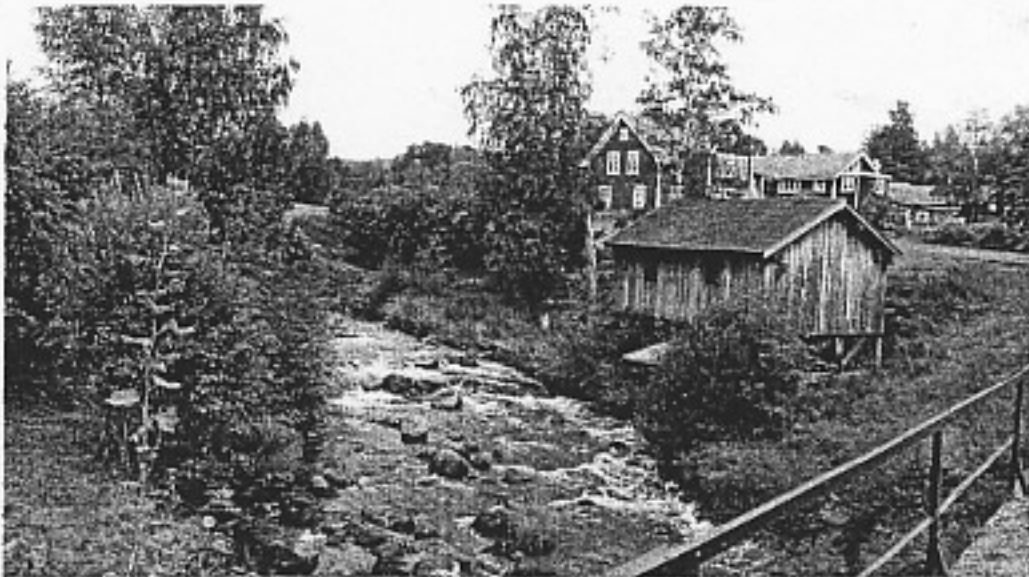
Uppströms bron finns spånhyveln. Byggnaden uppfördes 1830 som "Nybo strömmars såg", en ramsåg med 27 delägare. Den har därefter byggts om till att husera en spånhyvel. Byggnaden är välbevarad och större delen av kraftöverföringen från ramsågsepoken med hjul och axlar finns bevarad under byggnaden. Byggnaden kompletterar miljön genom att den är uppförd som en gemensamhetsanläggning till skillnad från skåkten som hela tiden varit enskild egendom.

Nybo strömmars såg eller spånhyveln ligger för sig på västra sidan vägen. Byggnaderna i bakgrunden är gården "Hians" som anläggningen hör till.
