**Byggnadsminnesförklaring av Ersk-Matsgården, fastigheten
Lindsjön 1:13, Hassela socken, Nordanstigs kommun**

ERSK-MATS

Lindsjön 1:13

Hassela socken, Nordanstigs kommun

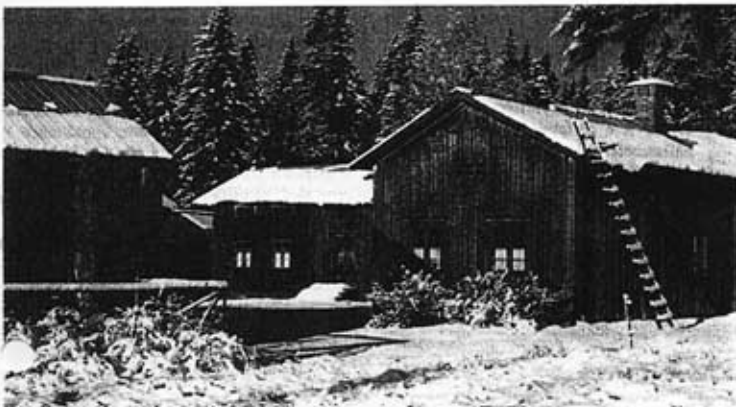
Ersk-Mats från sydost. Foto: Michael Ahne 1997.

Ersk-Matsgården i Lindsjön, Hassela socken, är ett representativt, men idag sällsynt exempel på en ensamgård i skogen vid 1800-talets mitt. Gården har nämligen inte genomgått några större förändringar sedan denna tid och är utomordentligt välbevarad. En dendrokronologisk datering har visat att Ersk-Mats äldsta delar härrör från 1770-talets slut, dvs från tiden när gårdens anlades, men att merparten av byggnaderna är uppförda i etapper under 1800-talets första hälft.

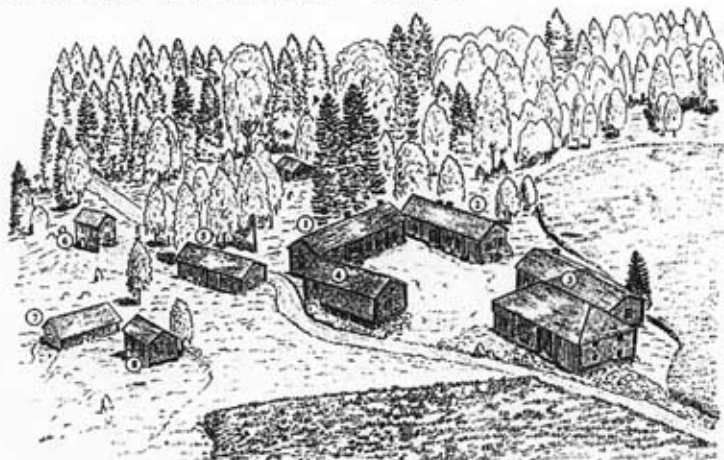
1. Bostadshuset "Norr på gården"
2. Bostadshuset "Yst på gården"
3. Ladugårdskomplexet
4. Stallet
5. Vedboden
6. Härbret
7. Sommarladugården
8. Vagnslidret

(Hus nr 13, bastun, syns omarkerat i bildens övre del). Teckning av Martin Holmer.

Ladugårdskomplexet är ett gott exempel på hur Hasselabönderna vid mitten av 1800-talet började sammanföra många funktioner till en byggnad som sedan försågs med ett högt valmat tak. Byggnaden har härigenom stort byggnadsteknikhistoriskt värde med ett komplicerat system av bärande stommar och timmerkonstruktioner. Den bevarade tröskvandringen i markplanet har ett betydande teknikhistoriskt värde. I byggnaden finns dessutom en bevarad vattenpump i trä. Bryggstugan har en restaurerad bakugn med murpanna. Den nya ladugården har dessutom stort byggnadsteknikhistoriskt värde med sin konstruktion där stående bjälkar bär upp taket utanför den timrade ytterväggen. Hela konstruktionen vilar på höga pelare av sten. Denna konstruktionslösning är typisk för Hassela socken och förekommer ej i grannsocknarna.

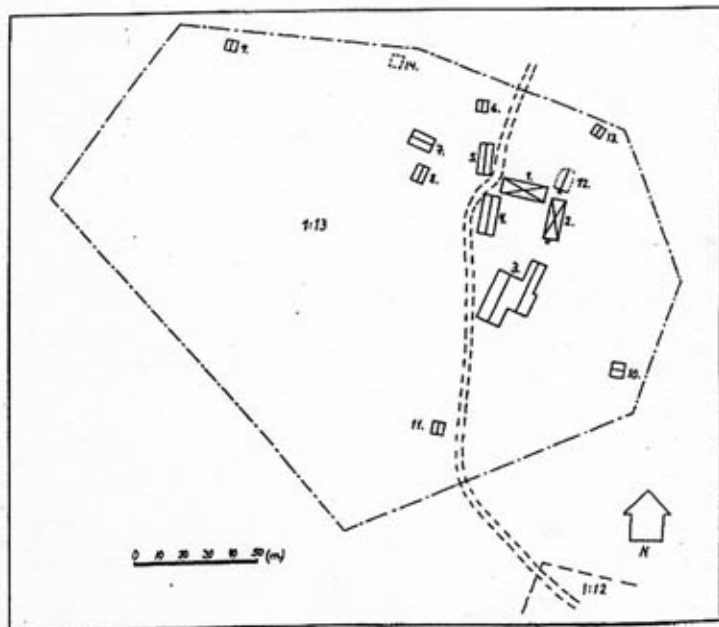
Karta över skyddsområdet

1. Bostadshuset "Norr på gården"
2. Bostadshuset "Yst på gården"
3. Ladugårdskomplexet och bryggstugan
4. Stallet
5. Vedboden
6. Härbret
7. Sommarladugården

8. Vagnslidret
9. Lada västerut
10. Lada österut
11. Lada söderut
12. Jordkällaren
13. Bastun
14. Rester av smedjan

Skyddsområdet omfattar hela fastigheten Lindsjön 1:13, Nordanstigs kommun, enligt karta nedan.
