Angående byggnadsminnesförklaring av Sionskapellet på fastigheten Rockebro 7:75, Säby socken, Tranås kommun

LÄNSSTYRELSENS AVGÖRANDE

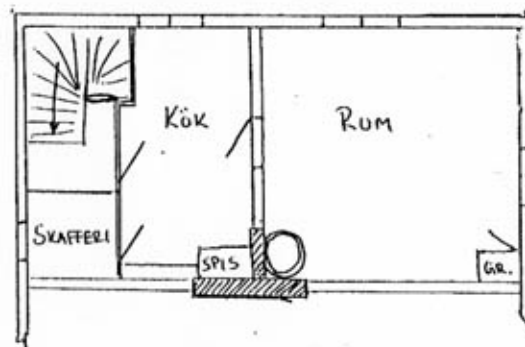
PLAN AV ÖVRE LÖGENHET

Den övre våningen är delvis moderniserad under 1940-talet. Väggarna i köket är björkådrade till brösthöjd och däröver ljust grönmålade. Golvet täcks av en brunmålad linoleummatta. Köksinredningen består av väggfasta skåp med björkådrade släta köksluckor. I köket finns en järnspis. Övervåningen har flam-björksådrade spegeldörrar.
