Kulturhistorisk karakterisering och bedömning

## **Almesåkra kyrkogård**

*Almesåkra socken i Nässjö kommun  
Jönköpings län, Växjö stift*

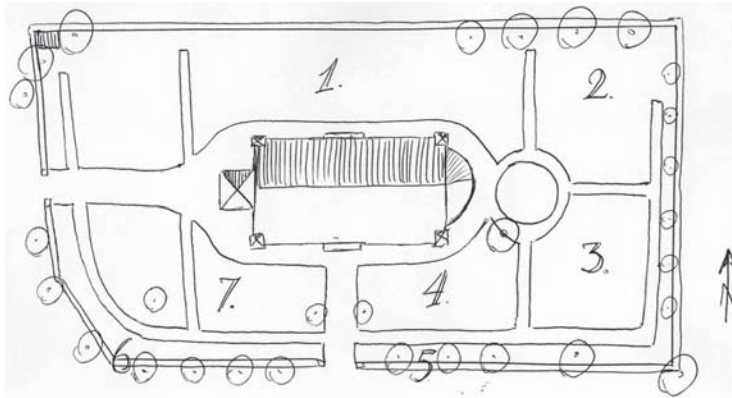
Schematisk ritning av Almesåkra kyrkogård efter gravkarta från 1965.

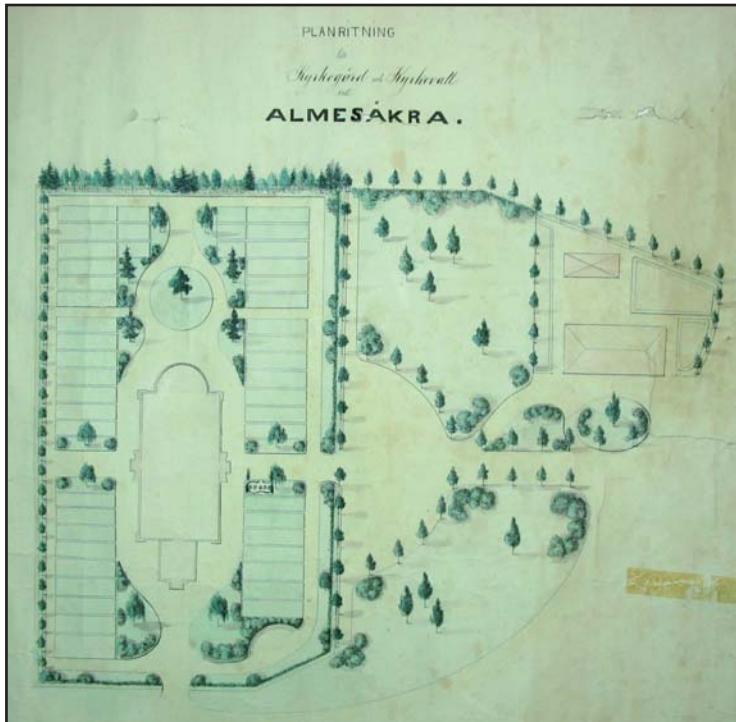
Ritning från tiden för nuvarande kyrkas byggande och kyrkogårdens utvidgning samt planering. Här syns en ambition till att skapa en tysk-romantisk park med rundade gräsytor med prydnadsträd och buskar. Malmbäckes församlings arkiv.

planerades med enskilda gravar på västra hälften och allmänna på östra. De ursprungliga planerna på tysk-romantiska parkpartier i öst-västaxeln med kyrkan tycks ej ha realiserats. Gravarna inom såväl enskilda som allmänna kvarteren belades som regel med grus, inhägnat av häck eller stenram. Under 1900-talets senare del har nästan alla grusbäddar bortrationaliserats. Vidare har en stor del av trädkransen nyligen förnygrats. Kopparplåtshuvarna på södra kyrkogårdsporten förnyades 2007 efter att de gamla förstörts vid ett försök att stjäla dem.

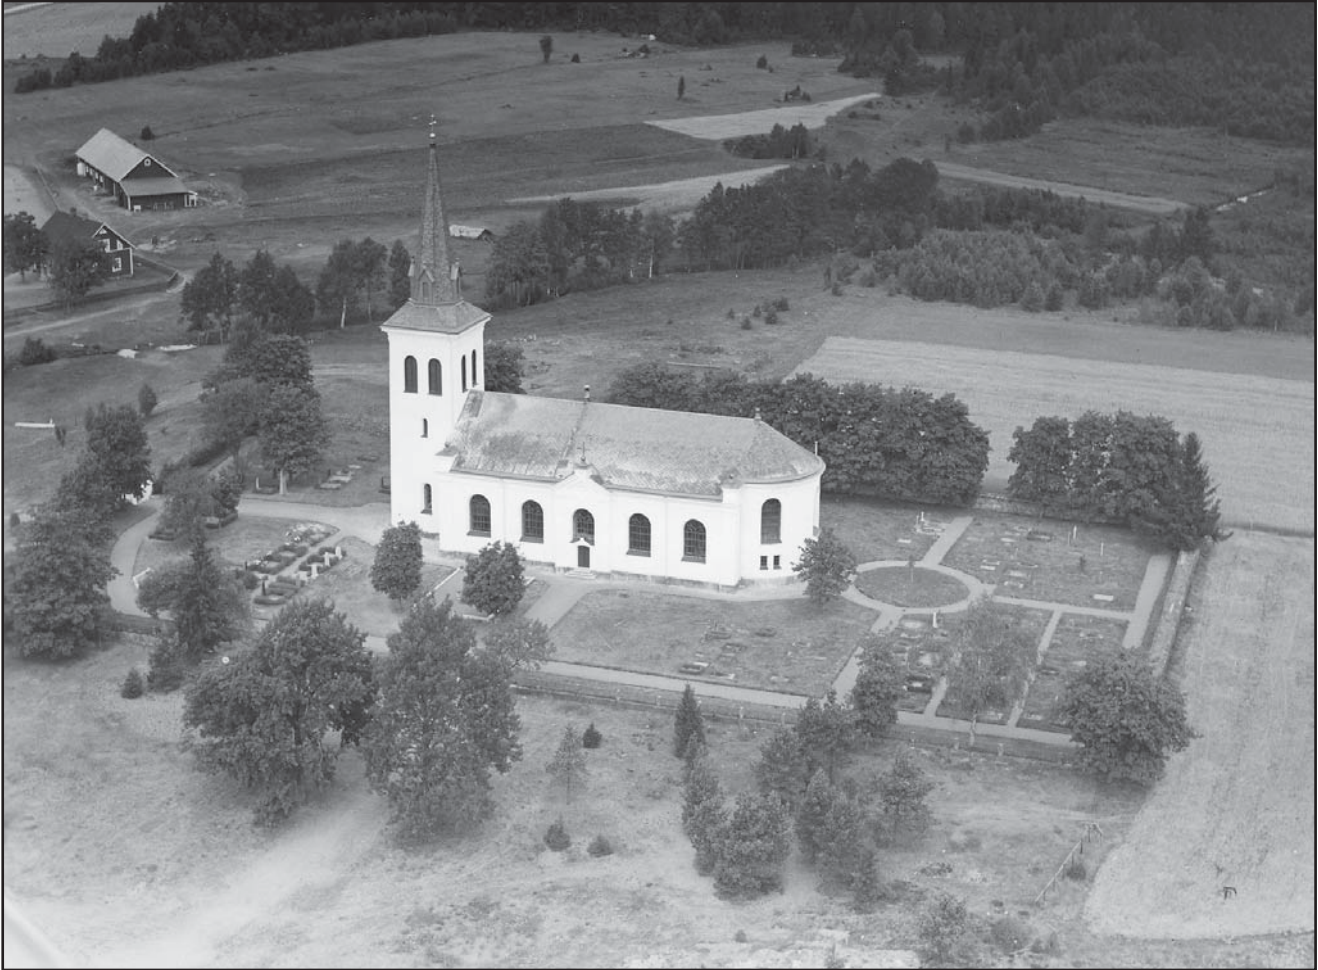
Flygfotografi från 1935. Enskilda gravar på västra halvan, de flesta med grusbädd, och allmänna på östra halvan. JLM.

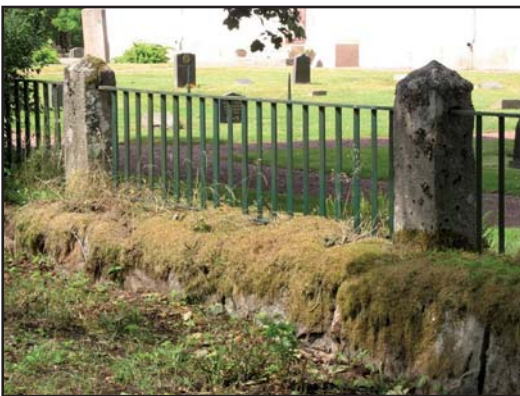
Kyrkogården omges av kallmurar från omkring 1867. I söder är det en ca 0,5 meter hög mur av grovt tuktad granit. Från denna reser sig huggna stolpar av kalk- och sandsten, mellan vilka löper ett smidesstaket med taggar. Flera av kalkstensstolparna har sprickbildningar. Mossa och sedum växer på muren. Vid övriga sidor är en ca 1,5 meter hög och 1 meter bred mur av markstensblock och

Södra kyrkogårdsmuren med smidesstaket mellan polare av sand- och kalksten.

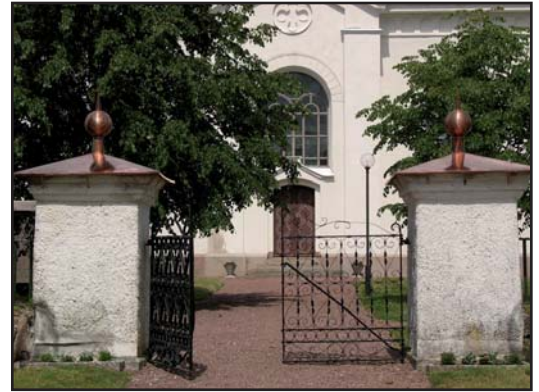
Södra ingången.

De båda ingångarna ligger i linje med kyrkans portar i väster och söder. De har smidda pargrindar från 1800-talets andra hälft med bandjärnsdekor. De kraftiga stolparna från samma tid är spritputsade och vitkalkade samt avtäckta med klotkrönta kopparplåtshuvar. Västra ingången har en trappa av sandsten. I det nordöstra hörnet är en sentida röd trägrind som vetter mot en dumphög.

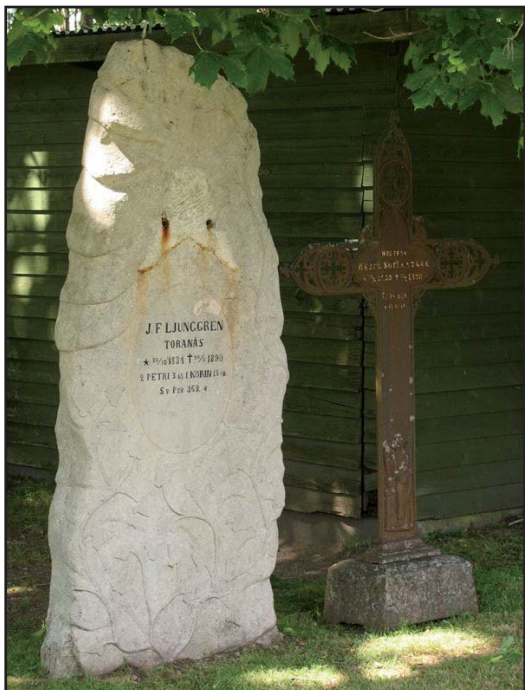
Bautasten av kalksten och kyrkogårdens enda gjutjärnskors.

Kvarteret präglas av låga, breda vårdar från omkring 1940 till idag. Dessa är vanligen av svart eller grå granit med tämligen enkla former. Från 1890 – 1935 finns en handfull mer högresta vårdar, varav flertalet är i polerad svart granit och har form av obelisk eller bautasten. Särskilt anslående är den två meter höga bautastenen i grå granit vid gången fram till tornporten, rest 1918 över "min älskade make" järnhandlaren E Almgren. I kvarterets nordvästra hörn står kyrkogårdens enda gjutjärnskors, tillverkat 1870. Korset

är i behov av ommålning. Titel förekommer främst på vårdar från 1900-talets förra hälft. Det rör sig om ett antal hemmansägare och en lärarinna. En vård bär en referens till Ahnfelts sångbok och vittnar därmed om väckelsen.

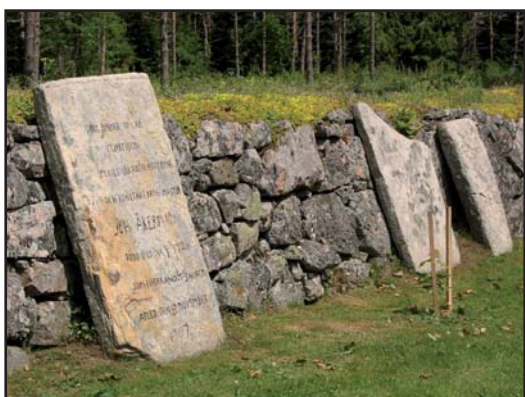
1700-talsgravhäll, gamla kyrkans altarskiva och medeltida gravhäll.

Äldst i kvarteret är några sekundärt placerade gravhällar. Mot kyrkans gavel har man lutat en sandstenshäll från 1791 som legat över kyrkoherde Johan Mathias Collin. Mot kyrkogårdsmuren lutar en motsvarande från 1797 efter "Ställemakaren och konstärfarne Joh. Åkerman" samt ännu en sandstenshäll med inristat latinskt kors, sannolikt en medeltida gravhäll. Invid dessa har man placerat en altarskiva i sandsten från den första kyrkan på platsen (enligt inskription). Denna har tydliga rester av en relikgömma och är därmed medeltida.

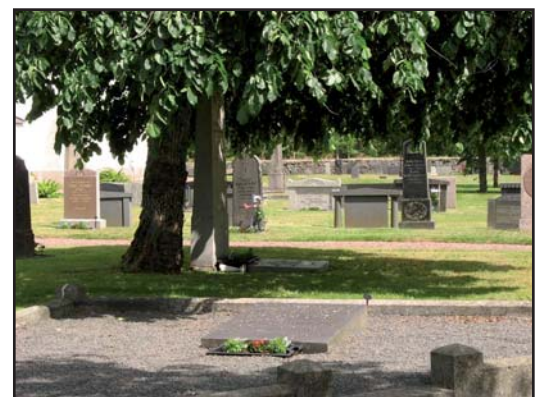
haft grusbädd, men detta kvarstår bara i ett par fall. Det ena är en grav med häll och stenram i sydvästra hörnet. Denna och ett fåtal andra stora familjegravar dominerar intrycket. Till dessa hör den intelligande Abramsonska familjegraven med över två meter hög sten med jugendrelief och ett stämningsskapande s.k. sorgeträd, en hängalm. Storskalig är även en obelisk från 1924 vid gången till tornporten. Den mest karaktärsskapande av gravarna på kyrkogården är knuten till Fredriksdals säteri och ligger vid kyrkans södra ingång. Den storskaliga graven har grusbädd med stenram. Inom denna befinner sig ett antal vårdar. Äldst är en ca två meter hög och nästan lika bred vård från 1818 huggen i kalksten över friherre Casten von Otter. Utförandet är sobert och nyklassicistiskt. Stenen har fått en kraftig spricka och spjälkningar på inskriptionssidan. I gruset framför ligger två kalkstenschällar, den ena från 1848 över G A Spaldencreutz med familj och den andra från 1862 över Jönköpingspostens grundare och nuvarande kyrkas initiativtagare, J A Björck, gift med Spaldencreutz' dotter. Från 1908 står en över två meter hög obelisk, rest till minne av justitierådet A B Skarin, gift med Björcks dotter.

Den ena av kyrkogårdens båda bevarade grusbäddar.

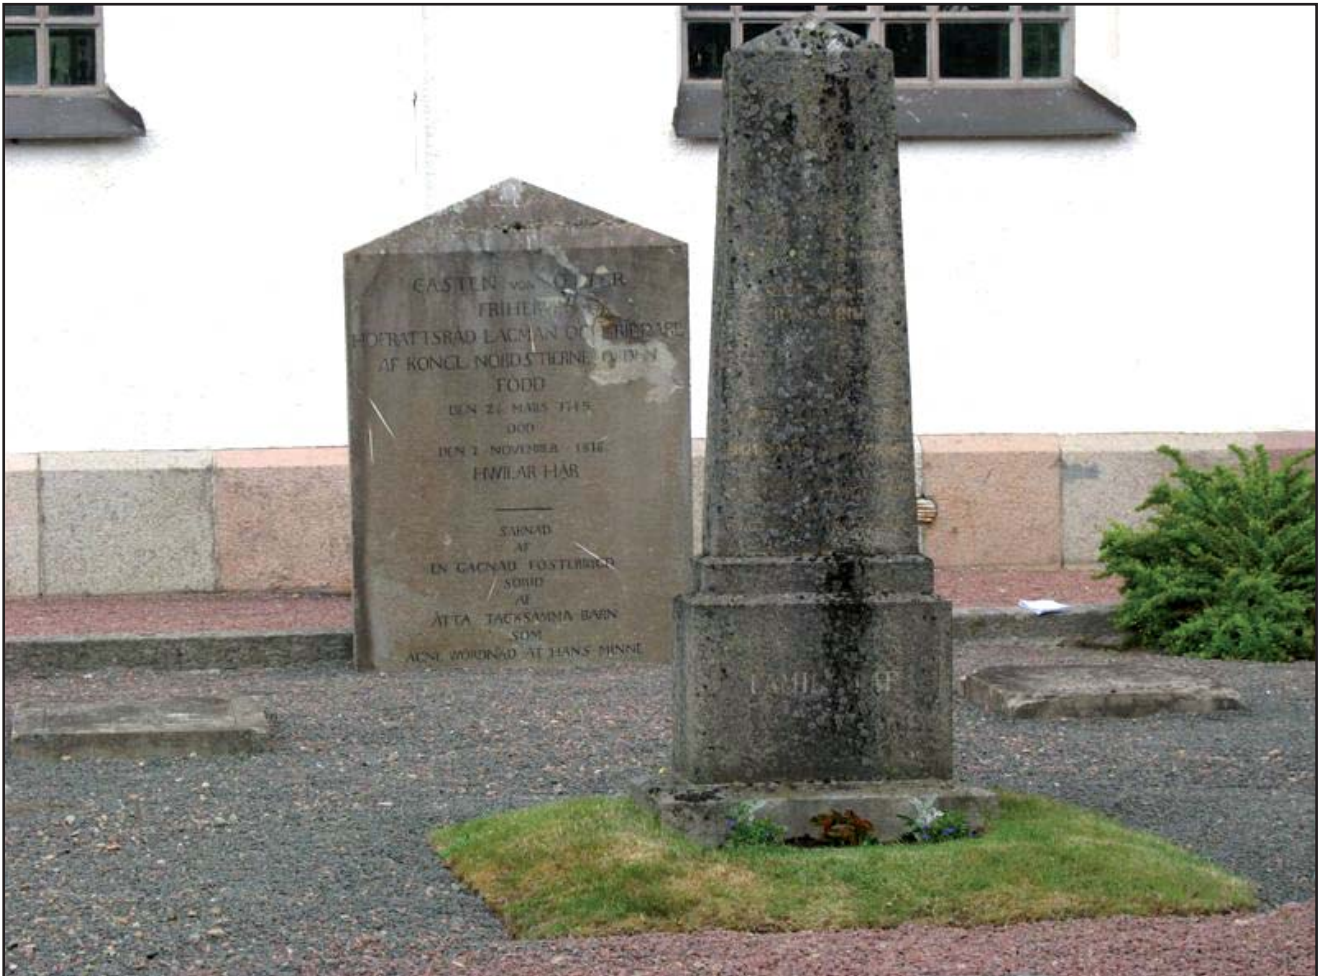
Kvarter 7 – och i viss mån 6 – är exempel på ett utpräglat köpegravskvarter från 1800-talet och 1900-talets förra hälft. Det välexponerade läget vid kyrkans södra sida har haft hög status. Gravvårdsbeståndet är idag blandat, men präglas av högresta vårdar från tidigt 1900-tal. Dessa betyder mycket för kvarterets dynamik. Av de en gång så vanliga grusbäddarna återstår endast två, vilka genom sin storlek dock är karaktärsskapande i kvarteret. En stämningsskapande rest av det tidiga 1900-talets kyrkogårdsideal är även ett s.k. sorgeträd. Ett fåtal stora familjegravar kan sägas dominera intrycket. Främst märks den stora grusgraven knuten till Fredriksdals säteri,

väl exponerad vid kyrkans ingång. Vårdarna inom denna besitter höga konst- och personhistoriska värden. Dylika värden finns även bland flera andra av de äldre vårdarna i kvarteret.

Grusgrav knuten till Fredriksdals säteri med vårdar över von Otter, Spaldencreutz, J A Björck med flera.
