Kulturhistorisk karakterisering och bedömning

Bodafors kyrkogård

*Norra Sandsjö socken i Nässjö kommun
Jönköpings län, Växjö stift*

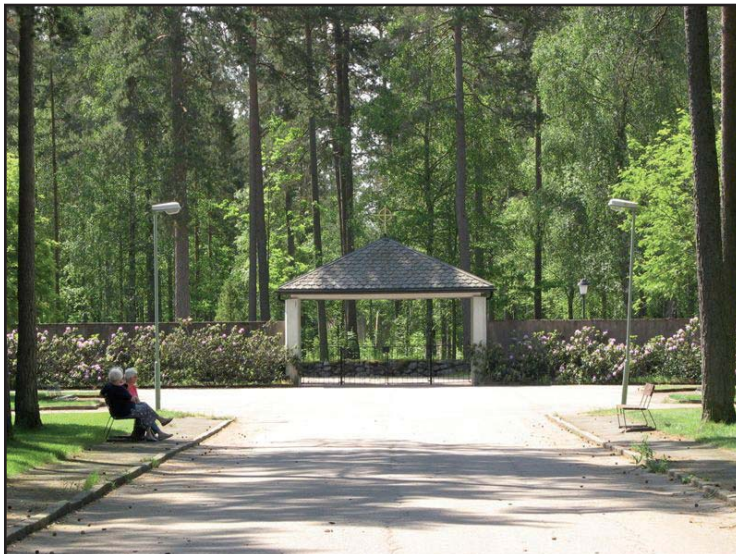
Framfarten till Bodafors kyrkogård med den symmetriskt placerade entrén, 1984 försedd med ett tälttak.

Entrén är placerad mitt på norra kortsidan och utgörs av en modern stiglucka. Två väggar av numera vitmålad betong bär ett tälttak från 1984 med täckning av sexkantigt skiffer och ett krönande

förgyllt hjulkors. Taket har hängrännor och stuprör av svart plåt. I ingången sitter ett smitt spjälstaket med pargrind i samma utförande och två kors.

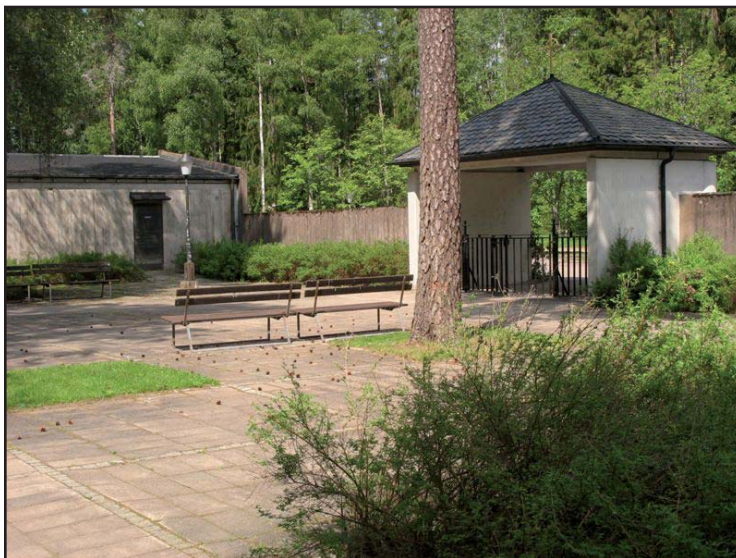
Entrén med platt- och gatstensbelagd yta samt utsparade tallar. I fonden kyrkogårdsmur och personalbyggnad.

Kyrkogården binds samman av ett system med rätvinkliga grusgångar. Huvudsakligen är det tre nord-sydliga axlar, en längs västra kvarteren, en längs östra och en genom sistnämnda med anslutningar till föregående. Ytan innanför entrén, mellan personalbyggnad och minneslund, är belagd med betongplattor inom ett rutnät av gatsten.

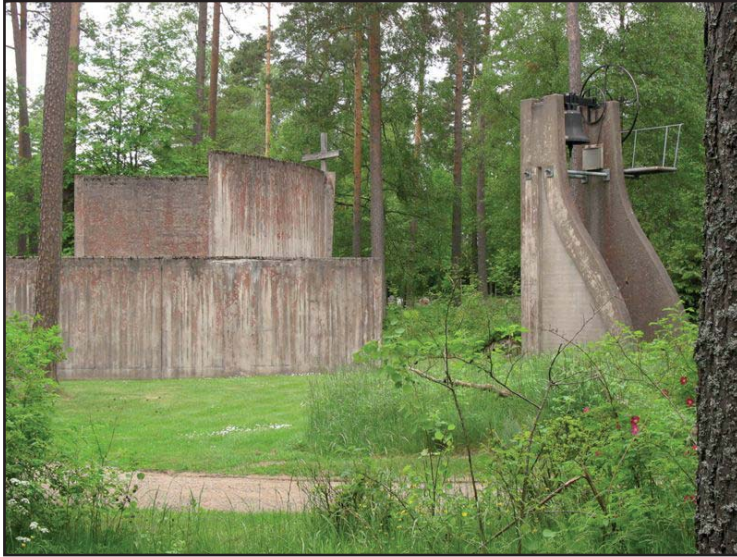
Modernistisk ceremoniplats och klockstapel i ”beton brut”, ritade av arkitekt Rolf Bergh.

I södra änden av naturpartiet är en ceremoniplats med klockstapel vid sidan, ritad av arkitekt Rolf Bergh. Ceremoniplatsen med

hällbelagd yta för kista omges av två omålade, parabelbågsformade betongmurar. Den inre muren som halvt omsluter kistplatsen från norr är ca 5 meter hög med en genombrytning i fondens krön, i vilken sitter ett stort träkors. Kring detta är sex symmetriskt arrangerade grunda nischer. Den andra muren är ca 3 meter hög och omsluter platsen från söder, den är vidare och överlappar fondmuren med någon meter, varigenom ett nästan slutet rum bildas. Murarna har utvändigt avtryck från brädformen och invändigt yta med sjösten. Klockstapeln består av två betongmurar med svängd profil. Betongen är omålade med utsparade breda lister och brädavtryck på utsidan och sjösten på insidan. Två kraftiga stålrör förankrar de båda väggarna i varann. Klockan är gjuten hos M & E Ohlsson i Ystad och har idag elektrifierad ringning. Tidigare var den manuell med ett stort hjul som ännu är kvar. En plattform av stål är ordnad vid detta.

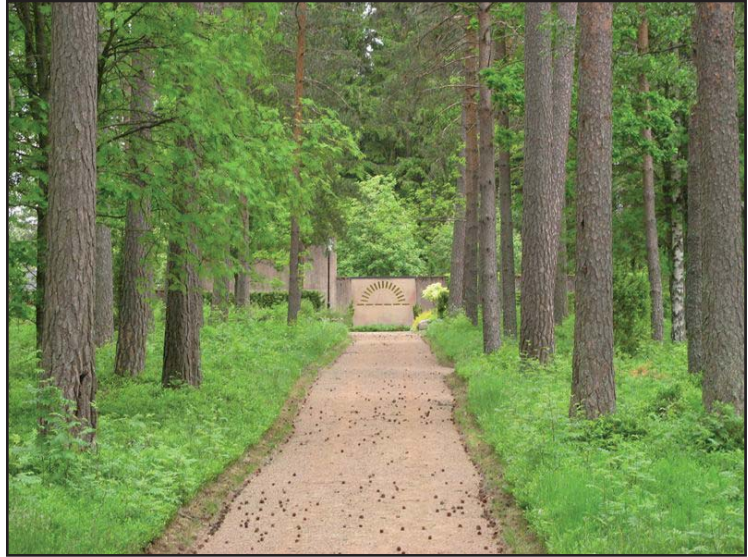
Vy mot minneslunden, den f.d. blomstergården med dess genombrutna betongmur.

Minneslunden ordnades 1984 utifrån en befintlig blomstergård (vilken enligt arkitektens ambitioner skulle fylla syftet att visa de växter som helst skulle nyttjas på gravplatserna). Kvar oförändrad är den mot öster avgränsande pergolan med tjärade bjälkar och stolpar av limträ med omålade betongmur mot entrén i väster. Sistnämnda har dekorativt utsparade brädavtryck i fält. Minneslunden är en rektangulär gräsmatta omgiven av prydnadsbuskar och betongplattor. Inom ytan finns några nyplanterade sorgeträd och en häll med ett citat av Dag Hammarskjöld. I öster och söder begränsas minneslunden av en låg kallmurad stödmur med cypresshäck. Längs betongmuren i norr är en rabatt och på muren hänger vildvin.

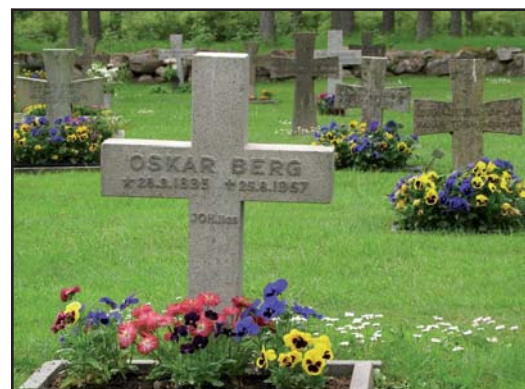
Kvarter C.

Kvarter A ger det mest uniforma intrycket med sina enhetliga kors av ljus granit, knappt 0,5 meter höga. Här finns även hällar i samma material. Vårdarna daterar sig från 1960- och 70-talen, några enstaka är sentida. Det är i princip endast i A som familjegravar och vårdar med titel förekommer, och även där ytterst sparsamt. I C och E dominerar låga rektangulära vårdar, i C är de från 1970-talet,

något högre än breda. Materialet är genomgående ljus granit och formspråket stramt även om det luckras upp något i E med sina vårdar från 1980-talet.

Kistgravkvarteren har en stram utformning med korsformiga planer inhägnade av låga kallmurar. Gravvårdbeståndet står i raka rader och har enhetliga mått. Uniformiteten i kvarter A är påtaglig med dess likartade granitkors. Detta utgör kvarterens främsta kulturhistoriska värde. Enhetligheten speglar folkhemmets kollektivistiska anda. Det är av vikt att värna de övergripande strukturerna och att vidmakthålla den sammanhållna karaktären i A.

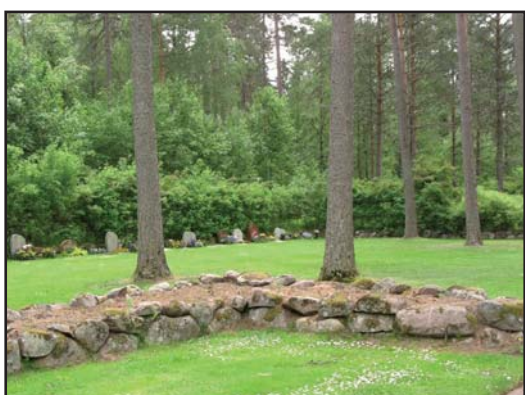
Urgravskvarteret B med små vårdar.

Kvarter B och D är urngravskvarter från 1961. De har en T-formig plan som griper in i kistgravskvarterens östra vinklar. Deras kallmurar är till stor del gemensamma. Till skillnad från kistgravskvarteren har urngravskvarteren kvar friväxande, höga tallar. Endast B är idag utnyttjat och det bara till sin östra del med ett par gravrader. Västra delarna av både B och D är ännu ”orörd” natur.

Vårdbeståndet är blandat, men överlag med små mått. Från 1960-talet är strama kors och plattor. Senare är det resta hällar och i vår tid även naturstenar och ett träkors.

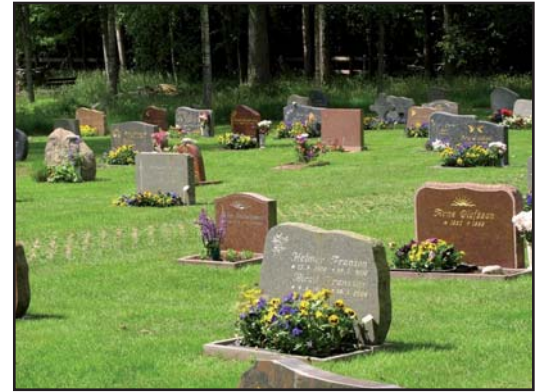
Gravvårdarna är låga och rektangulära med stor variation i form och material. De daterar sig från 1990-talet till idag. Polerade kulörta stenslag är vanligt. Titlar eller familjegravar förekommer inte.

Det mellersta av de västra kvarteren.

De tre ovala gravkvarteren från 1989 besitter vissa gestaltningsmässiga värden. Gravvårdsbeståndet är tidstypiskt med sina låga vårdar, materialval och dylikt vittnar om en ökande individualism.
