Kulturhistorisk karakterisering och bedömning

## **Byarums kyrkogård**

*Byarums socken i Vaggeryds kommun  
Jönköpings län, Växjö stift*

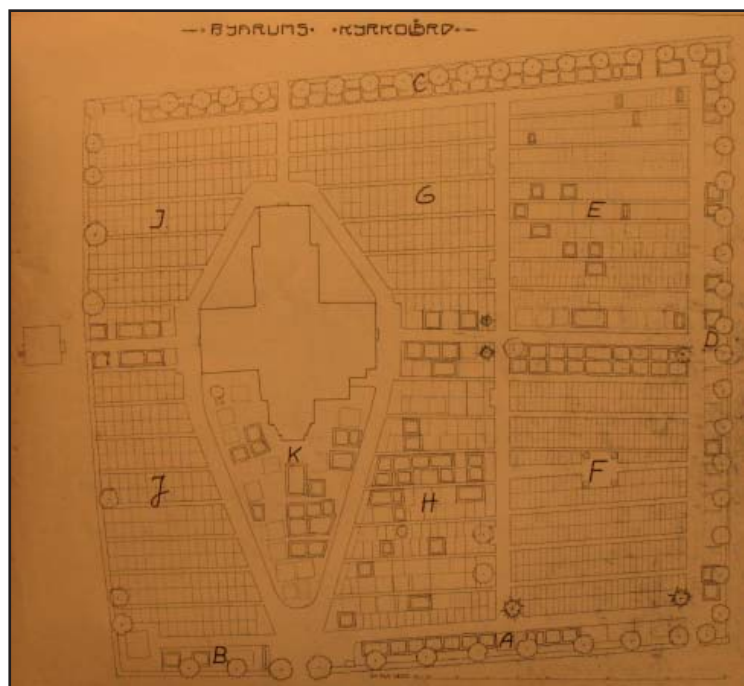
Gamla delen av Byarums kyrkogård med norr åt höger. De små tvärgående grusgångarna är nu igenlagda. Kartor över utvidgningarna åt väster och norr följer längre fram i rapporten. Karta från 1940 i pastoratsarkivet.

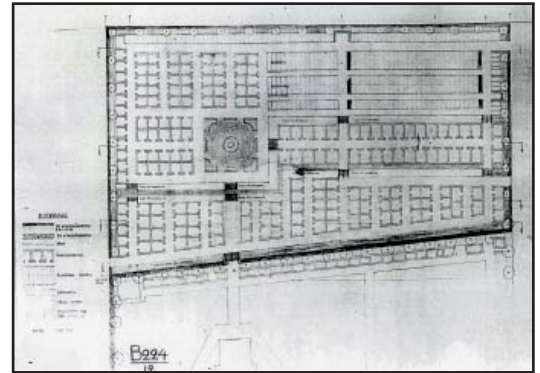
Paul Bobergs utvidgning åt väster från 1944. Norr är åt höger. ATA.

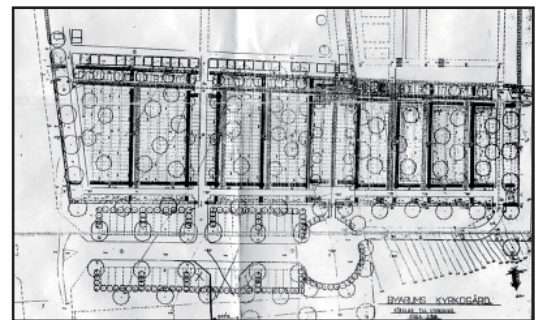
Ivar Anderssons utvidgning åt norr från 1962. Norr är nedåt på kartan. ATA.

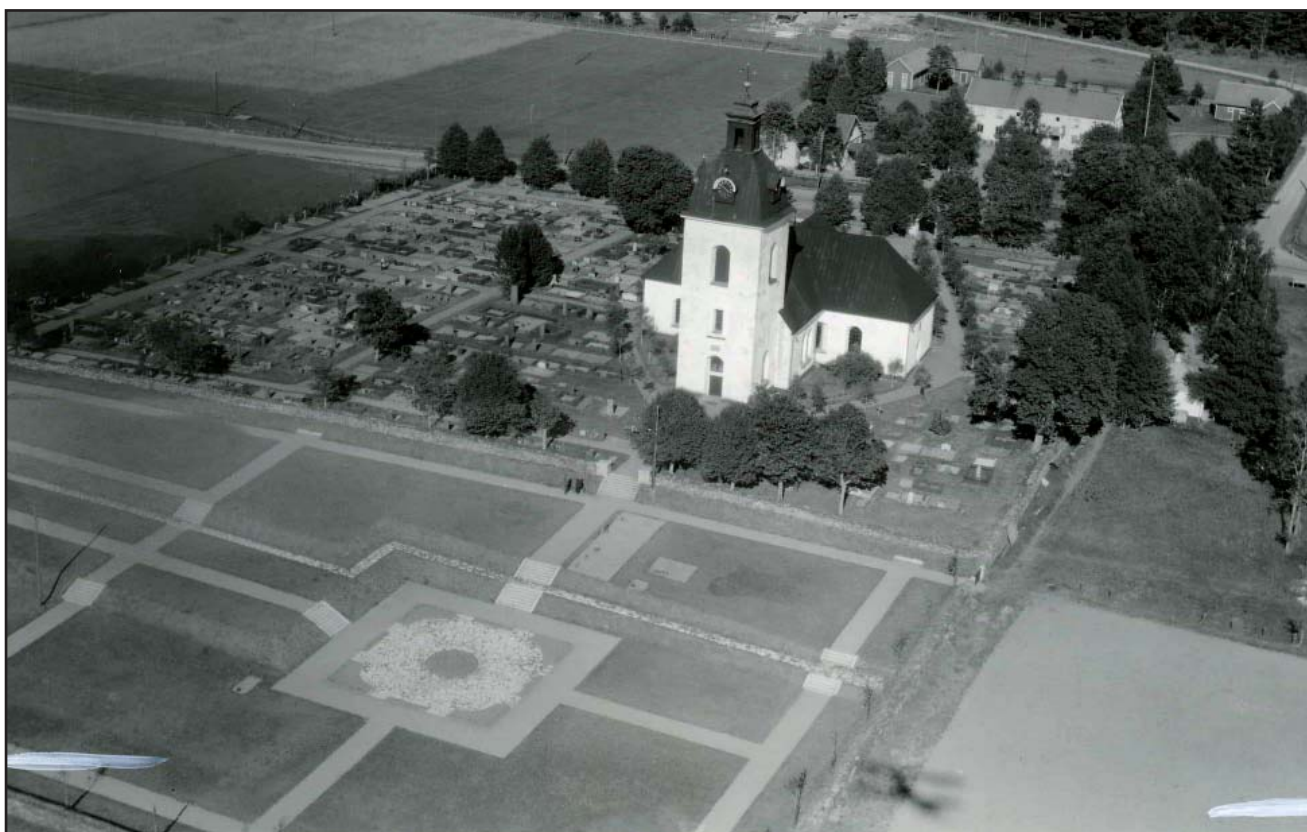
Flygfotografi från 1947 med den då helt nya utvidgningen i förgrunden. Gamla kyrkogården upptogs nästan helt av grusgravar med häckar eller stenramar. Mellan större delen av gravraderna är smala grusgångar.

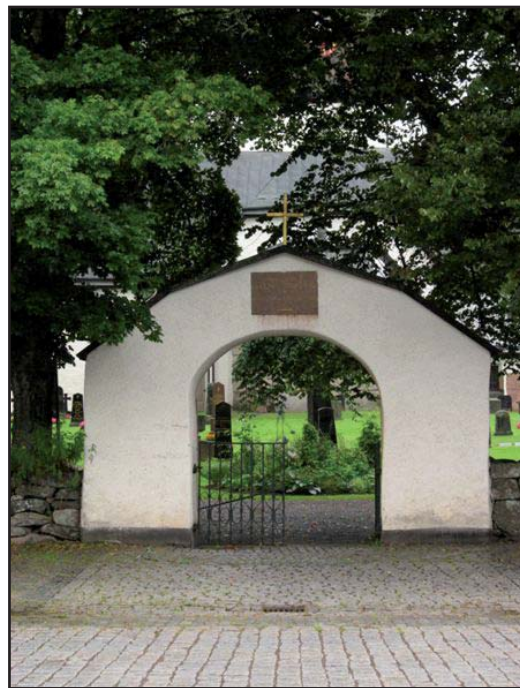
Stiglucka från 1828 med smidesgrindar och tavla som erinrar om drottning Desiderias besök 1827.

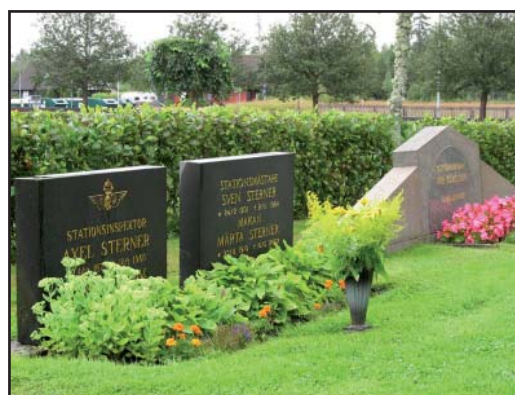
Två stramt modernistiska vårdar över järnvägsmän, den ena med SJ-vapnet. I fonden en kraftig låg gavel över en teleföreståndare, vilken ger ett stympt intryck sedan grusbädd och stenram avlägsnats.

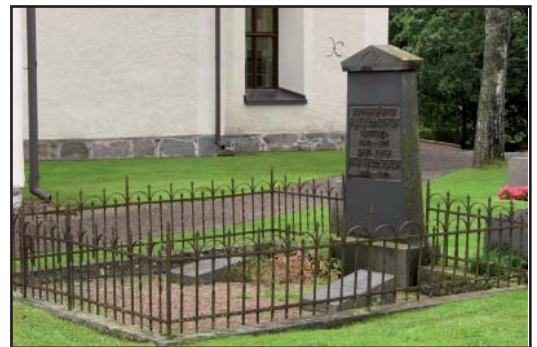
En av de två bevarade grusgravarna i kvarter G, karaktäristiskt inramad av ett smidesstaket.

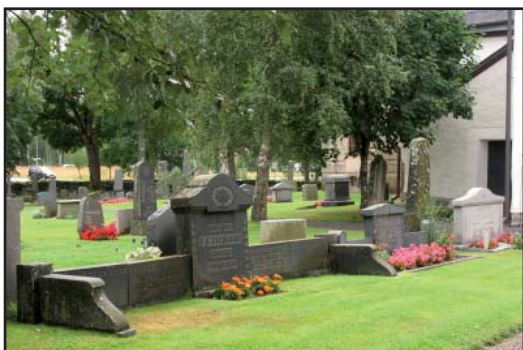
Utbredd familjegrav från mellankrigstiden som mist sin grusbädd. Vänd mot mittgången, kvarter H.

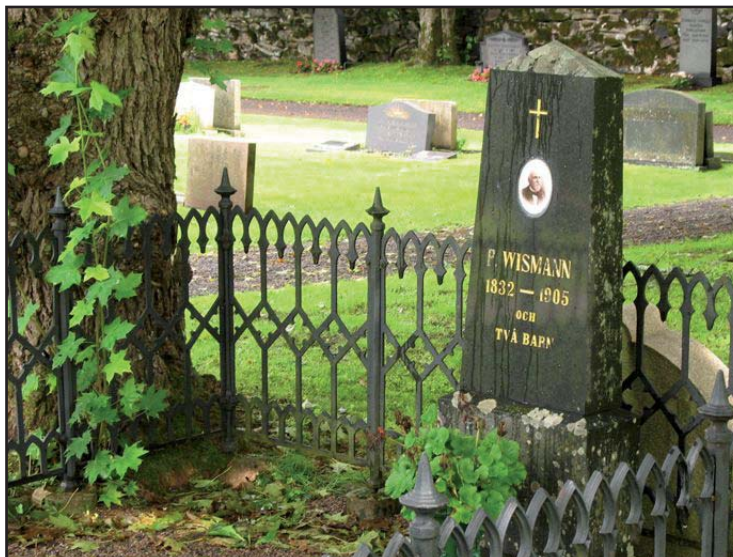
Flat obelisk från 1905 med emaljerat fotografi. Den enda bevarade grusbädden i kvarter H, omgiven av ett nygotiskt gjutjärnsstaket.

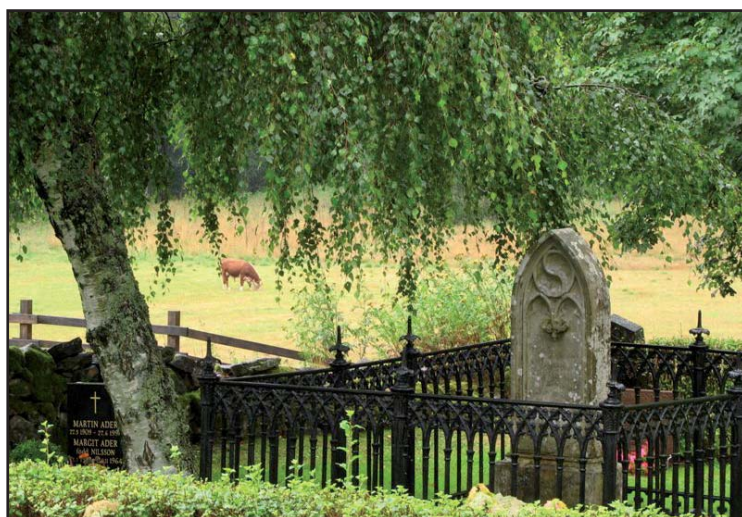
Kalkstensvård och gjutjärnsstaket i nygotik från 1862 på friherre Lilliecreutz grav i kvarter I. Vid sidan växer ett stämningsskapande sorgeträd. En av kyrkogårdens kulturhistoriskt sett mest värdefulla gravar.

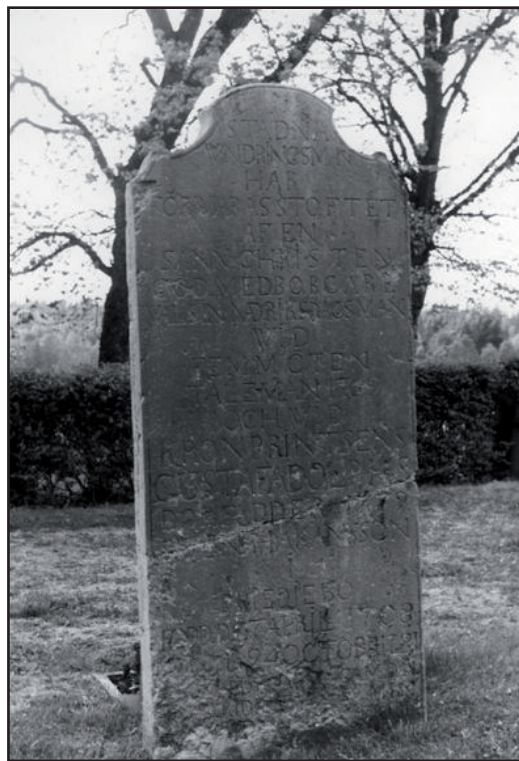
I kvarter I står en av kyrkogårdens äldsta gravvårdar, en rest kalkstenshäll från 1781 över "en sann christen god medborgare välsinnad Riksdagsman vid fem möten" Sven Håkansson i Smedjebo. Vården har klätts in i ett fodral av galvaniserad plåt. Placeringen är sannolikt den ursprungliga. Bland kyrkogårdens mest intressanta vårdar återfinns även två påkostade 1800-talsgravar. I södra delen av I finns en grusbädd med kalkstensvård och gjutjärnsstaket i konsekvent genomförd nygotik. Graven tillhör majoren och riddaren, friherre B V Lilliecreutz, död 1862. Vid dess sida växer ett sorgeträd i form av en björk. Den andra graven ligger i sydöstra hörnet av J och tillhör greve John Hamilton på Eckersholm, död 1843. Det är en grusbädd med likaså nygotiskt gjutjärnsstaket. Vården utgörs av en kalkstenso-belisk på ett runt marmorpostament. Inskriptionen är författad av makan Louise Piper: "Han var en ömsint menskovän/ Hans lust för andras väl att vaka/ Bland dödelige ingen än/ fullkomligt njutit sällheten/ Han därför gick till himmelen/ att frukten af sin dygd få smaka/ O! Kom en osedd engel snart tillbaka/ och hviska tröst åt din förgråtna maka." Vården har flera sprickor och är stadgad med

Gravvård av kalksten från 1781 över riksdagsmannen Sven Håkansson.

järnband. Den är i behov av översyn av stenkonservator. En annan särpräglad vård är granittumban från 1928 över fru Gunnerson. Ett gjutjärnskors från 1850 är rest över en mamsell Knutson. Ytterligare två gjutjärnskors finns från tidigt 1900-tal, båda över bergsmän. Ett träkors är rest över soldaten Qvist 1912 och bär en referens till Missionsförbundets sångbok. F.d. skolbarn reste 1903 en liten vård över lärarinnan Hanna Karlsson. Bland efterkrigstidens vanligen enformiga vårdtyper lägger man märke till den modernistiskt inspirerade vården över en stationsförman från 1946 med inhugget SJ-vapen liksom de båda strama kalkstenshällar som rests över konstnären Bruno Ekström (död 1990) med föräldrar. Titlar är vanligt förekommande, långt in i efterkrigstiden: verkmästare, järnhandlare, slaktare, bruksinspektör, hemmansägare, byggmästare, predikant, fabrikör, lantbrukare, skogsinspektör, nämndeman, kyrkovaktmästare, stationsföreståndare, målarmästare, grenadjär. En familjegrav vittnar genom titeln direkt om Munksjö sulfatfabrik.

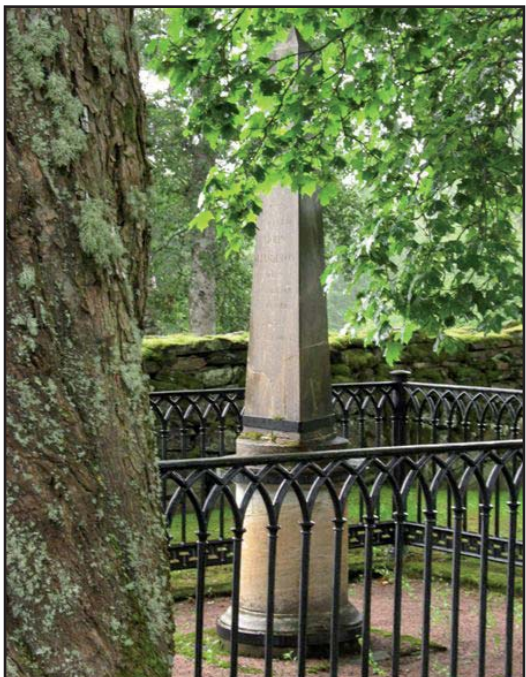
Marmorobelisk från 1843 över greve Hamilton med tillhörande grusbädd och nygotiskt gjutjärnsstaket i kvarter J. En av kvarterets och kyrkogårdens mest särpräglade gravar.

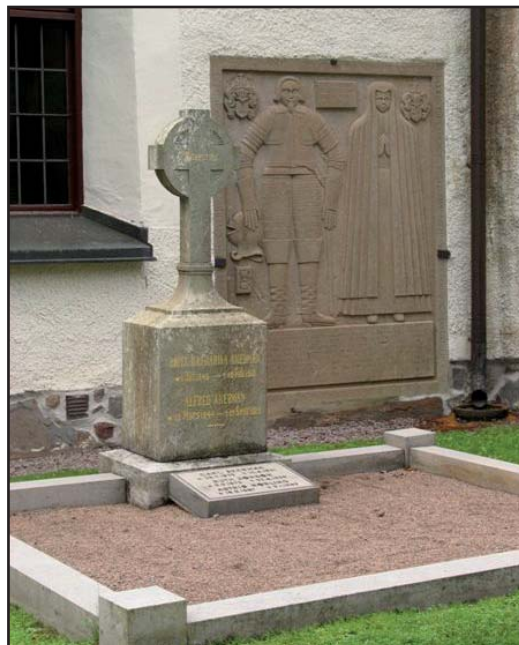
Den enda bevarade grusbädden i kvarter K. I bakgrunden en porträttgravsten från sent 1600-tal.
