Kulturhistorisk karakterisering och bedömning

Åkers kyrkogård

*Åkers socken i Vaggeryds kommun
Jönköpings län, Växjö stift*

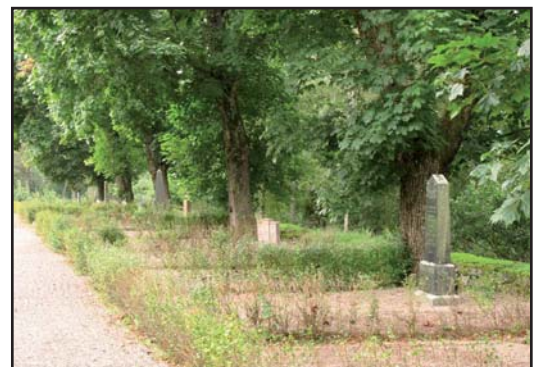
Kvarter A sträcker sig längs gamla kyrkogårdens murar och har en idag sällsynt enhetlig karaktär genom sina låga måbärshäckar kring nästan alla gravar. Hela ytan är grusad och gravarna är alla jämnstora med närmast kvadratisk form. Överlag rör det sig om familjegravar. Vårdbeståndet är tämligen blandat i form och ålder, sannolikt har gravar återanvänts.

Kvarter A består av grusgravar med häckramar längs kyrkogårdsmuren och ger ett mycket enhetligt intryck.

ytan och det genomgående bruket av låga måbärshäckar kring gravarna. Dessa båda komponenter är de viktigaste delarna att värna i kvarteret. De står för enhetligheten och har sällan bevarats som hela kvarter på övriga landsortskyrkogårdar i länet. Gravvårdsbeståndet har såväl bredd som djup, varför det är av vikt att vårdar från alla tider får förbli representerade. Särskilt viktigt är det att bevara de äldre vårdarna på plats, de står för det historiska djupet. Järnstaket och stenramar utgör viktiga drag i utformningen av ett antal gravar. Vårdar med titlar berättar om socknens sociala sammansättning i gångna tider och utgör därmed historiska dokument. Kvarteret är som helhet känsligt för förändringar, vid eventuella nytillskott bör dessa anpassas till miljön och utnyttja befintliga ”gravrum”.

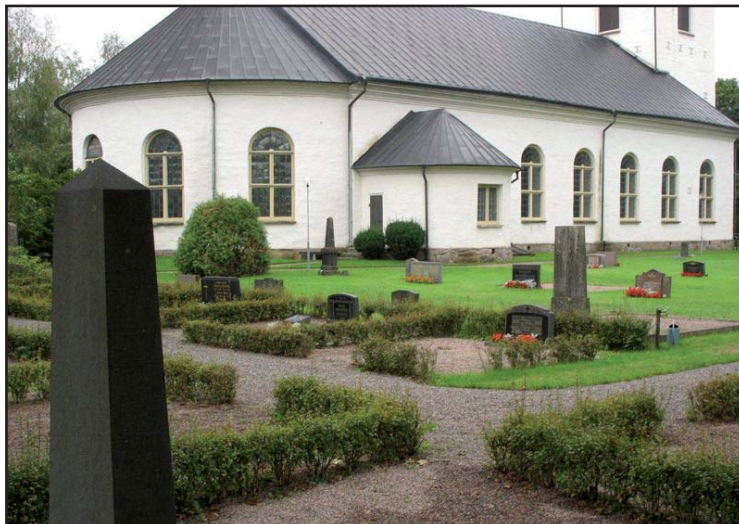
Med kvarter B avses det sammanhängande kvarteret norr om kyrkan, liksom halvrundeln vid koret. Kvarteret är med undantag för någon enstaka vård tomt på gravar i sin västra hälft. I östra delen är fyra nord-sydliga dubbla rader av glest stående vårdar. Ursprungligen var hela ytan grusad och gravarna omgavs av häckar eller stenramar. Idag återstår endast ett fåtal grusbäddar och i sin helhet den östligaste raden mot kvarter A. Gravvårdarna är främst mellan- och efterkrigstidens låga typer.

Kvarter B från nordväst med häckinramade grusgravar mot öster, vilka därmed ansluter till kvarter A. I övrigt består kvarteret av ett glest vårdbestånd som är koncentrerat till den östra hälften.

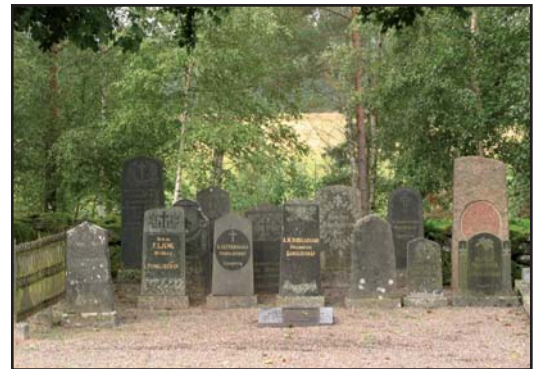
Borttagna äldre vårdar samlade i kyrkogårdens nordvästra hörn, flera med ett ansenligt kulturhistoriskt värde.

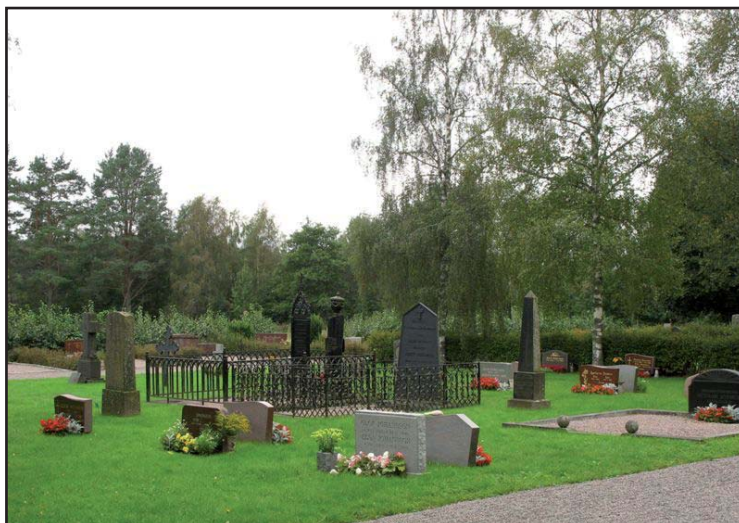
Kvarter C med rad av högrestandsgravar i linje med kyrkans mittport.

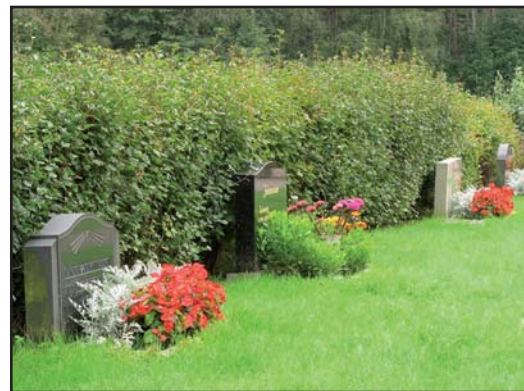
Låga efterkrigstida vårdar med rygghäck präglar västra hälften av kvarter C.

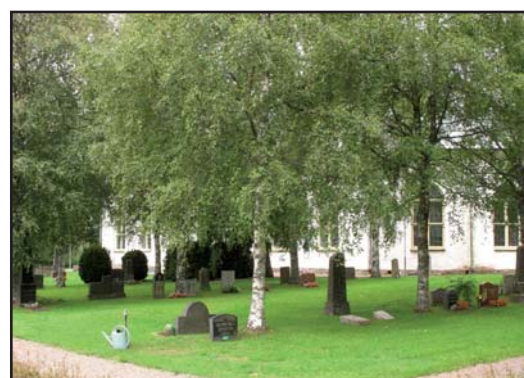
De björkkantade raderna i kvarterets östra del har en blandad sammansättning av vårdar från främst 1900-talets förra hälft. Svart granit är det dominerande materialet. Äldst är två liggare från 1890-talet. Störst uppmärksamhet tilldrar sig nämndeman A P Nilssons familjegrav från 1934 med stort granitkors, flankerande cypresser, sorgeträd i form av hängask samt grusbädd med liggare. Av övriga resliga vårdar finns såväl en obelisk som ett antal bautastenar och vinkelbrutna hällar. Ett gott exempel på mellankrigstidens breda statusvårdar är fabrikören A G Johanssons familjegrav från 1939 med långa flyglar och liggare. Denna har ursprungligen haft en samkomponerad grusbädd liksom alla andra äldre gravar i kvarteret, varför

intrycket idag måste bli något stympat. Större delen av gravarna är familjegravar. Förekommande titlar vid sidan av redan nämnda är: hemmansägare, hovslagare, landtbrukare och handlande.

Östra hälften av kvarter C med blandat vårdbestånd och rader av björkar.

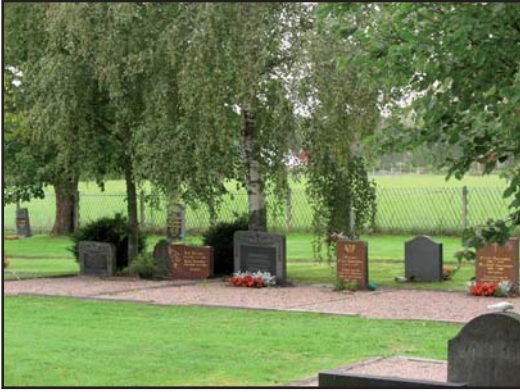
Rad med grusgravar i nordöstra delen av kyrkogården med typiska låga vårdar från efterkrigstiden.
