Kulturhistorisk karakterisering och bedömning

## **Bosebo kyrkogård**

*Bosebo socken i Gislaveds kommun  
Jönköpings län, Växjö stift*

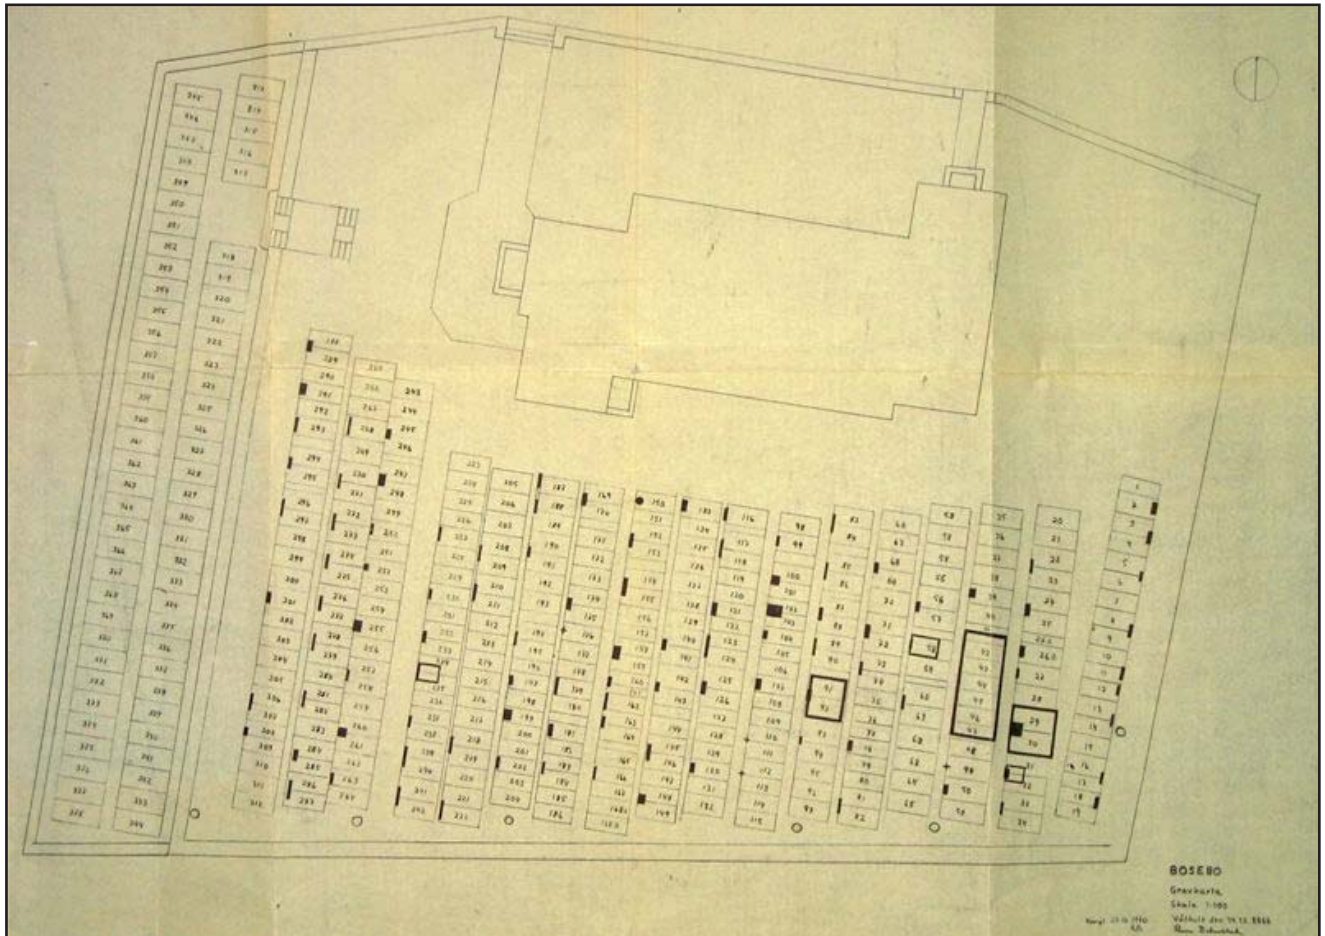
Gravkarta över Bosebo kyrkogård från 1968, upprättad av Rune Bolmblad. Nya kyrkogården utgör remsan i väster. Bosebo församlings arkiv.

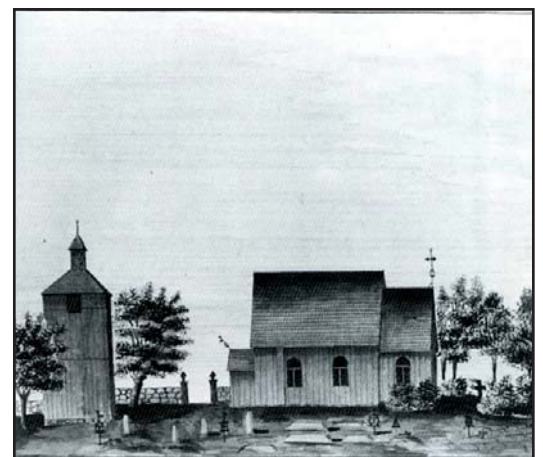
Kyrka och kyrkogård avtecknade 1887 av Erik Ihrfors. Gravarna har uppkastade högar eller små resta stenar och smideskors. ATA.

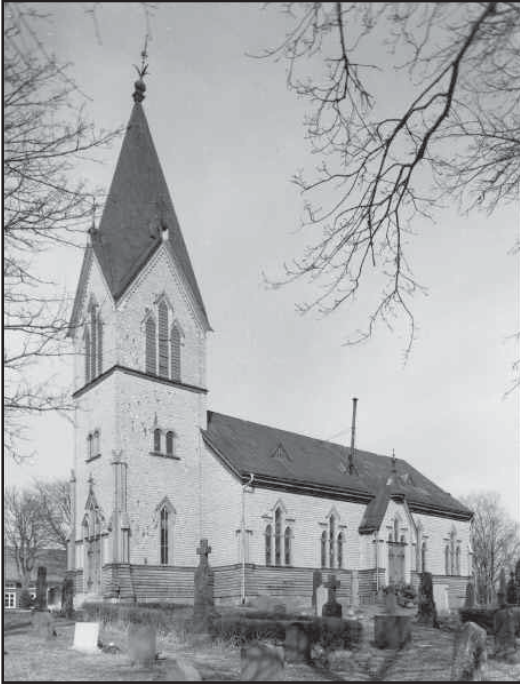
1894 års träkyrka. Flera av gravarna har grusad yta och inhägnas av häck. ATA.

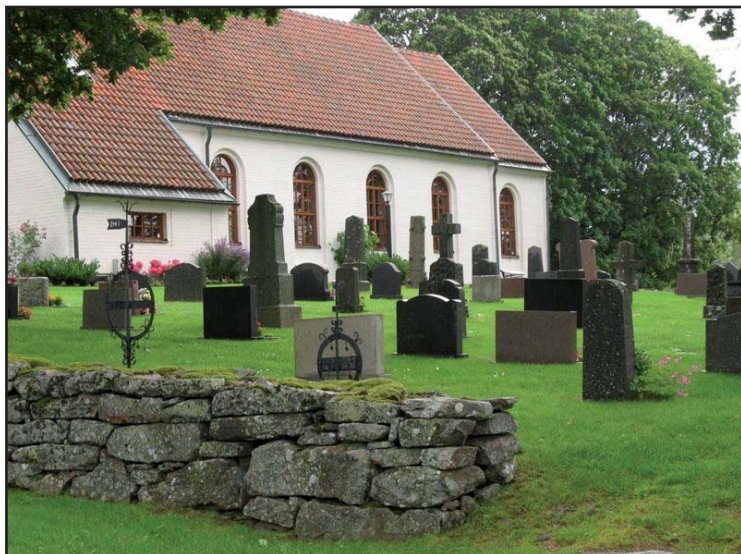
Alla gravar på kyrkogårdens ursprungliga del ligger samlade söder om kyrkan.

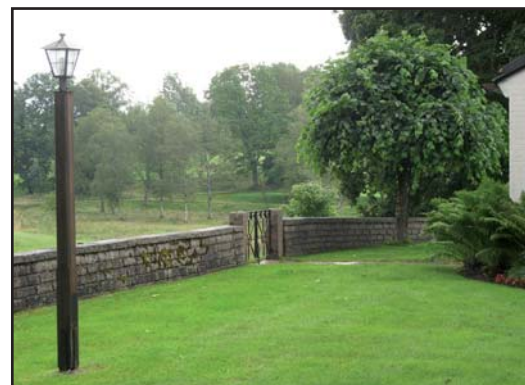
Kyrkogårdens utsträckning från 1894 omgärdas åt alla sidor utom den norra av kallmurar av markstenshällar, överväxt med mossa och sedum. Muren varierar i höjd från 0,5 till 1 meter och är i väster och öster till stor del stödmurar. På murkrönet i söder ligger flera fragment av handhuggna gravstenar av granitflis från 1700-talet och 1800-talets första hälft. På krönet i nordvästra hörnet ligger ett stort gråstensblock med inristat hjulkors, dess ursprungliga funktion är hölj i dunkel men den hittades vid en gravöppning på 1900-talets början. Stödmurspartiet i sydost kantas av ett sentida, svartmålat smidesstaket. Längs kyrkogårdens hela norra sida löper en fogad mur av små granitkvadrar, avtäckt med huggna granithällar. Denna mur är avtrappad i två steg ned till västra utvidgningen. Längs utvidgningens västra och södra sida är stödmurar av kilade granitblock.

Fogad kvaderstensmur från 1968 längs nordsidan.

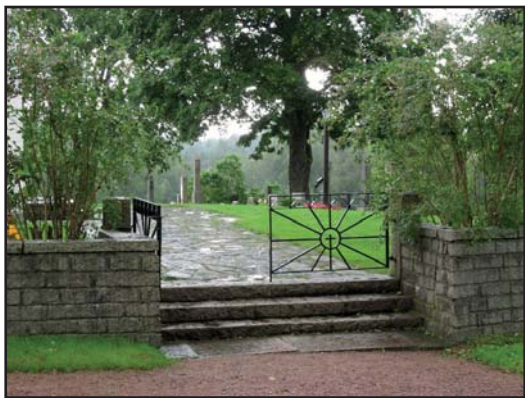
Huvudingången.

Kyrkogården har två ingångar båda från kyrkvallen i norr. Huvudingången ligger i linje med tornets västfasad och har en liten trappa av huggen granit. Mellan två tuktade granitstolpar hänger en smidd pargrind från 1968 med solformig komposition av spjälor. Samma utförande har det något mindre entrépartiet mitt för sakristiporten.

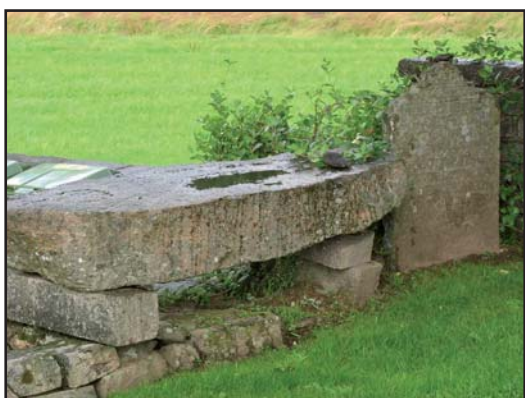
Korsristad grästenshäll och finhuggen sandstensvård.

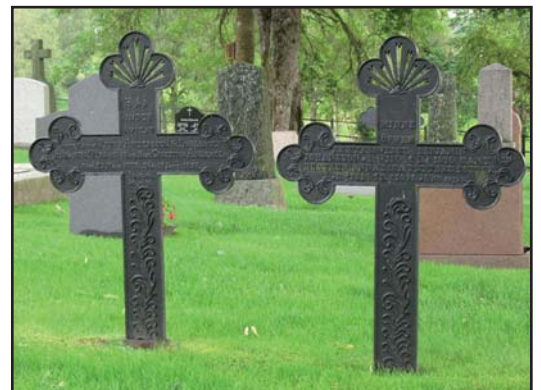
Gravvårdsbeståndet är mycket blandat med hänseende till såväl ålder som form. Äldsta vårdarna på ursprunglig plats är tre gjutjärnskors från 1864 – 91, varav åtminstone det äldsta – över prostinnan Bengtsson – är gjutet vid Häryds bruk. De övriga båda är resta efter kyrkovårdar. Många vårdar härrör från decennierna kring 1900 och är vanligen högresta, några så höga som två meter. De är alla tillverkade av granit. Vanliga former är bautasten och obelisk, men det förekommer även mindre vanliga som exempelvis en ekstam. Som regel har gravarna på vilka dessa står haft grusbädd med inhägning i form av stenram eller häck. Nu finns bara en grav kvar med bevarad grusbädd och stenram, från 1920 tillhörig en hemmansägare. Ett särskilt intresse tilldrar sig två identiska bautastener vid östra kyrkogårdsmuren. Den ena är rest 1919 över den riksbekante porträttskulptören Sven Andersson, ”Sven i Rosengård”, vilken var bördig från bygden. Denne har själv skulpterat den i brons gjutna porträttmedaljongen på stenen, vilken enligt inskriptionen var hans sista arbete. Stenen bredvid är rest över fadern, nämndemanen Anders Danielsson, ”Bosebos förste kommunalordförande ur

Två karaktäristiska gjutjärnskors, troligen från Häryd.

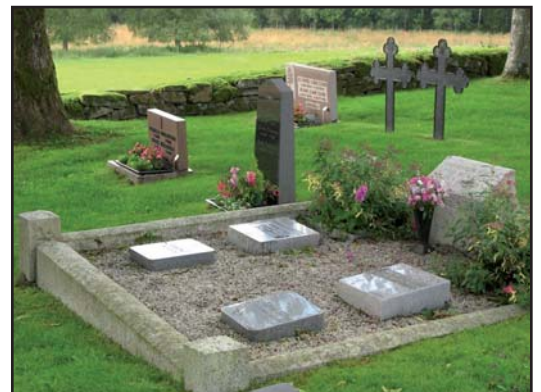
Kyrkogårdens enda bevarade grusbädd.

Den gamla kyrkogårdens enda gravkvarter har ett sammansatt gravvårdsbestånd som spänner över ett och ett halvt sekel. Äldsta vårdarna på ursprunglig plats är tre gjutjärnskors som kan knytas till Häryds bruk, de är representanter för den första industriellt framställda gravkonsten. En stor andel högresta vårdar från decennierna kring 1900 ger kyrkogården ett dynamiskt uttryck och ett historiskt djup. Flera av dessa besitter konst-, person- och lokalhistoriska värden. Av nationellt intresse är de porträttprydda vårdarna över den riksbekante skulptören "Sven i Rosengård" med far. Många vårdar med titel förmedlar information om Bosebo i gången tid. Av det tidigare vanliga gravskicket med inramade grusgravar återstår endast en i oförändrat skick, varför denna idag endast är av pedagogiskt

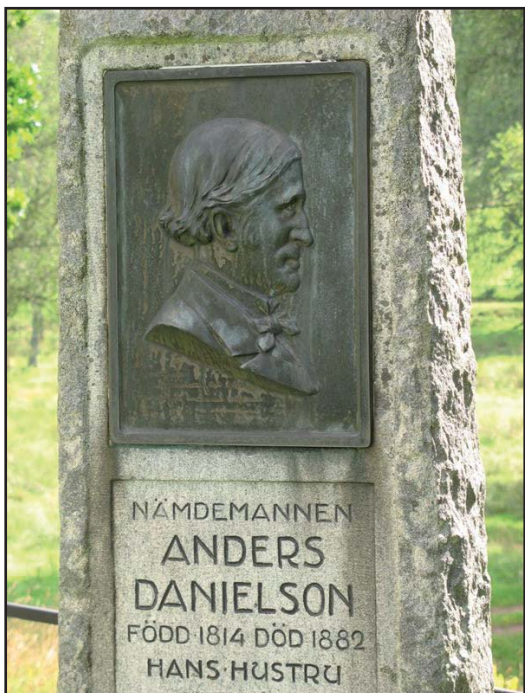
Skulptören "Sven i Rosengård" har gjort porträttreliefen på sin faders gravsten.

odalmännens led". Stenens bronsporträtt är gjort av sonen 1912 och gjutet hos O Meyer i Stockholm. Stenarna från omkring 1940 och framåt håller låg profil och har tidstypiskt rektangulär form. Under efterkrigstiden blir formspråket allt mer förenklat. Ljus granit är vanligaste materialet. Många vårdar från 1960- och 70-talen har siffror och bokstäver av koppar. Titel förekommer på många av de äldre vårdarna, vanligast är hemmansägare, lantbrukare och kyrkovärd. Vidare finns: lantmätare, tullvaktmästare, postbärare, vandrande skomakare, hemmadotter, nämndeman, säteriägare, folkskollärarinna, folkskollärare, skraddaremästare. På ett antal vårdar finns längre bibeltexter. De musealt uppställda vårdarna utgörs av tio grovt tillhuggna vårdar av granitflis från 1681 – 1818 med inristade initialer, en finhuggen sandstensvård från 1816, tre smideskors med flöjel och löv från 1804 – 53, ett gjutjärnskors från 1869 och sex polerade granitvårdar från 1881 – 1926.

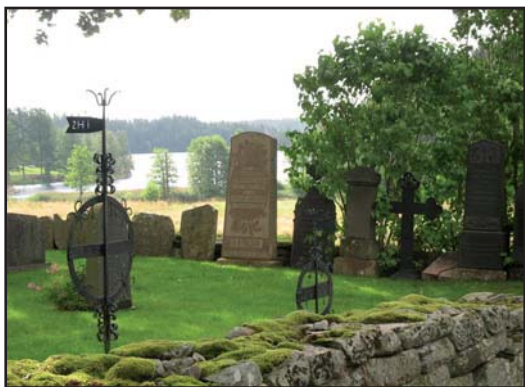
Museal uppställning av äldre vårdar, bl.a. två smideskors.

intresse. Några tydliga strukturer finns inte i kvarteret, det kulturhistoriska värdet är främst knutet till enskilda vårdar. Ett särskilt högt värde har de handhuggna respektive smidda vårdar från 1700- och 1800-talet, vilka nu har en museal placering. Dessa berättar om den lokala, hantverksmässiga gravkonsten innan industrialismen.

- Kyrkogården ingår i en samlad kyrkomiljö med intilliggande f.d. skola.
- Kyrkogårdens genom nivåskillnad och murar klart åtskilda äldre och yngre del.
- Murar, smidesgrindar, stenlagda gångar och äldre träd är viktiga delar av kyrkogårdens karaktär.
- Vårdar äldre än 1940 eller med titel bör bevaras på plats. Vårdar äldre än 1850 eller av järn skall finnas med på kyrkans inventarieförteckning.

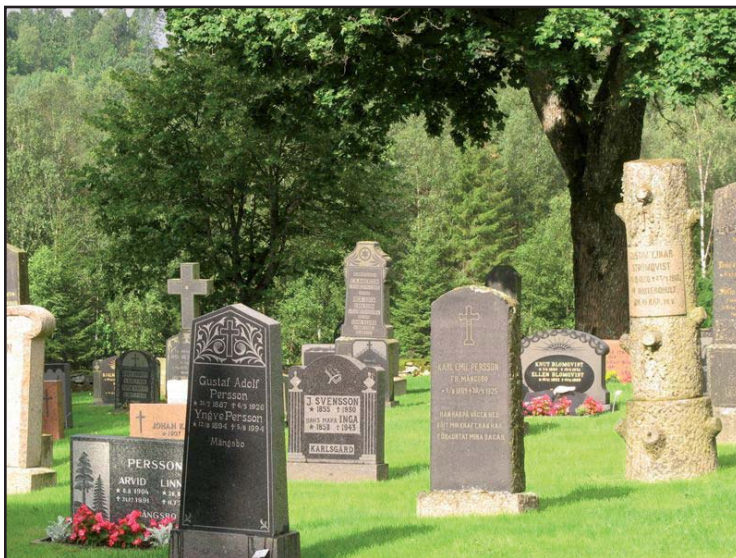
Högresta äldre vårdar ger kyrkogården ett historiskt djup och dynamiskt uttryck. Flera av dem besitter höga konst- och personhistoriska värden.
