Kulturhistorisk karakterisering och bedömning

Gryteryds kyrkogård

*Gryteryds socken i Gislaveds kommun
Jönköpings län, Växjö stift*

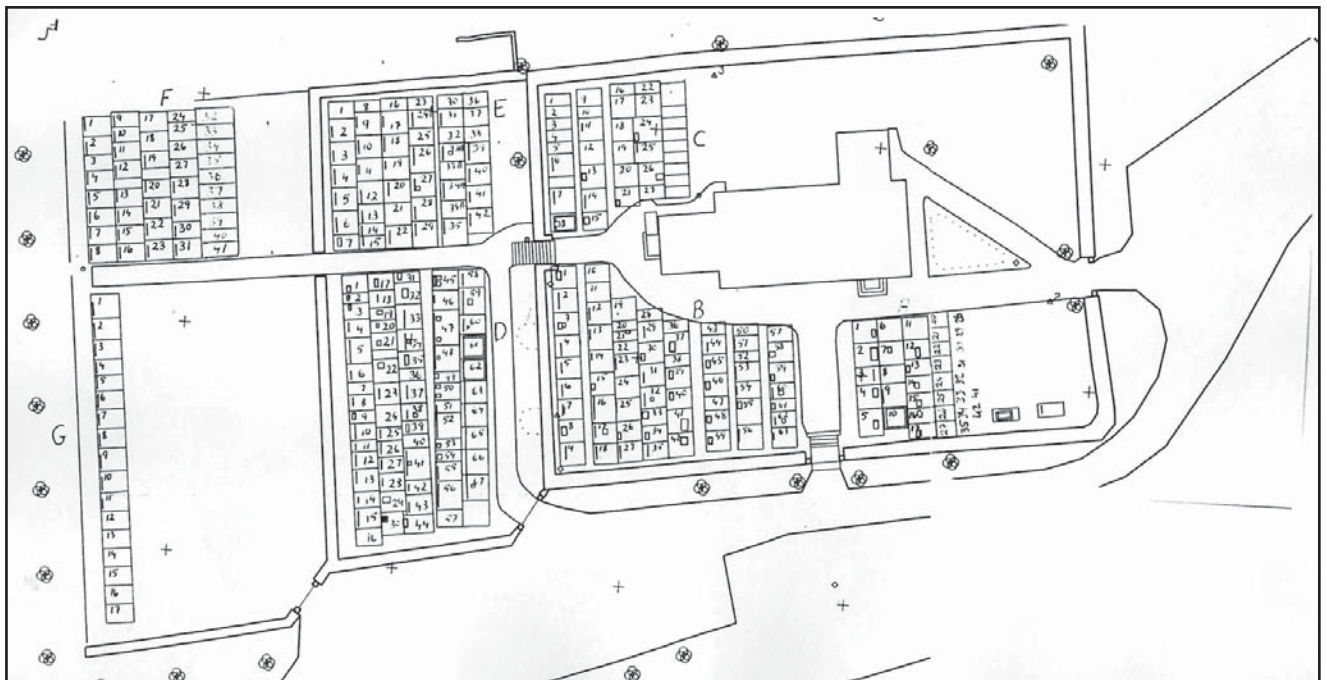
Aktuell gravkarta i Burseryd pastorats arkiv. Norr är uppåt.

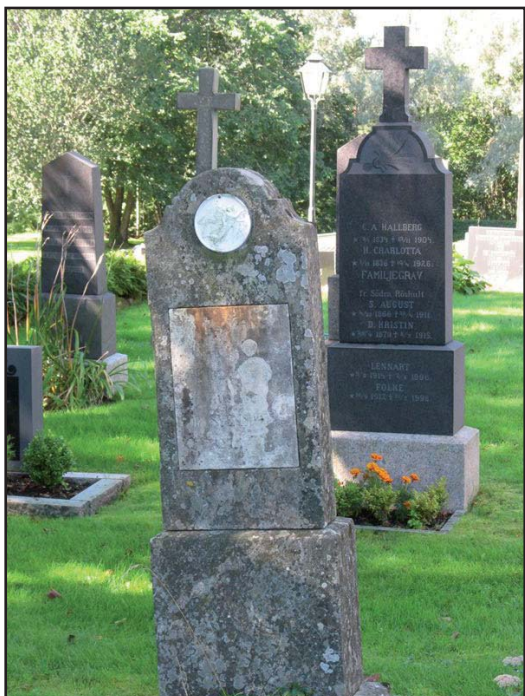
Flera påkostade vårdar från tiden kring 1900 kännetecknar kvarteren. I förgrunden en av de äldsta vårdarna med en s.k. biskvi av Thorvaldsen.

karaktär. Dock har tidigare gravarrangemang som grusbäddar och ramar bortrationaliserats. Titlarna på vårdarna speglar ett starkt bondesamhälle och dess aktörer.

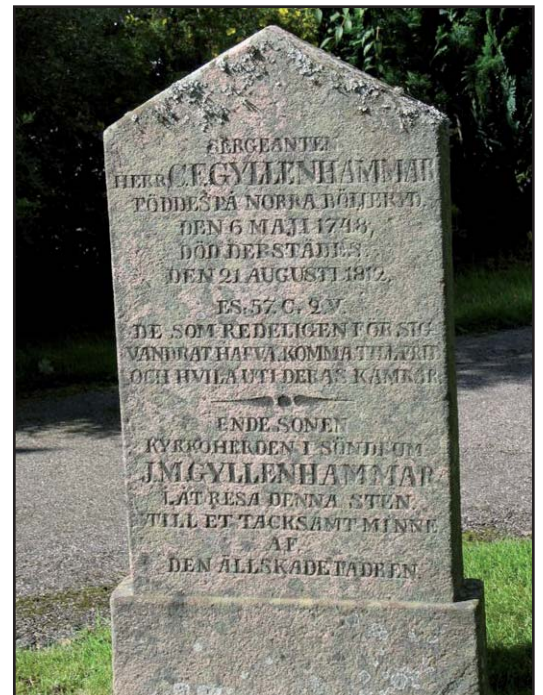
Gyllenhammars sten vid koret.

Kvarter C är till följd av markförhållanden endast delvis nyttjat, men den tomma ytan norr om kyrkan kan även ha en förklaring i de föreställningar som förr varit knutna till denna plats. Det begränsade vårdbeståndet domineras av förra sekelskiftets påkostade stenar, vilka därmed är karaktärsskapande, grusbäddar och dylikt är dock bortrationaliserat. De musealt uppställda vårdarna i nordost besitter höga kulturhistoriska värden som representanter för den hantverksmässiga gravkonsten innan industrialismen. Gyllenhammarska stenen vid koret är kyrkogårdens äldsta vård på ursprunglig plats och minner även om säteriet Böjeryd.

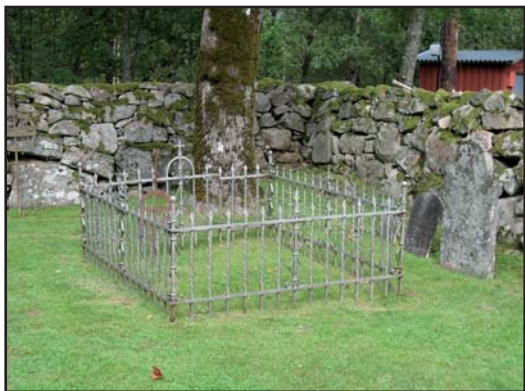
Äldre vårdar och ett smidesstaket samlade i ett hörn.
