Kulturhistorisk karakterisering och bedömning

Villstads kyrkogård

*Villstads socken i Gislaveds kommun
Jönköpings län, Växjö stift*

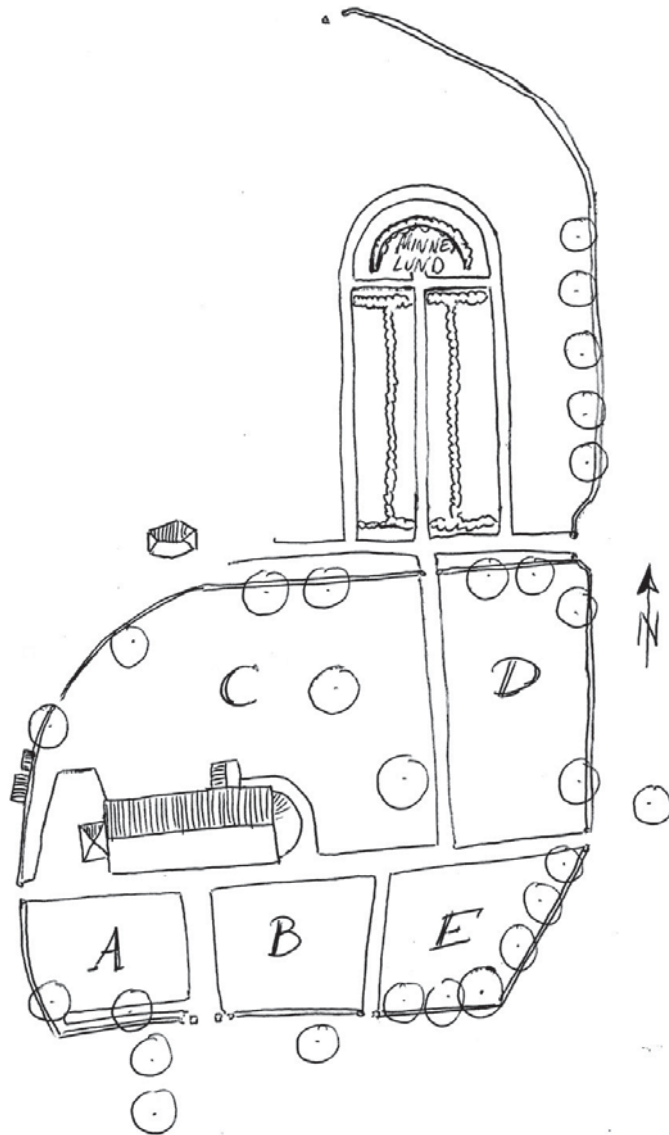
Schematisk planritning av Villstads kyrkogård upprättad av författaren efter befintligt ritningsmaterial. Gravkvartersbeteckningarna är författarens egna. Nya kyrkogården är den norra delen.

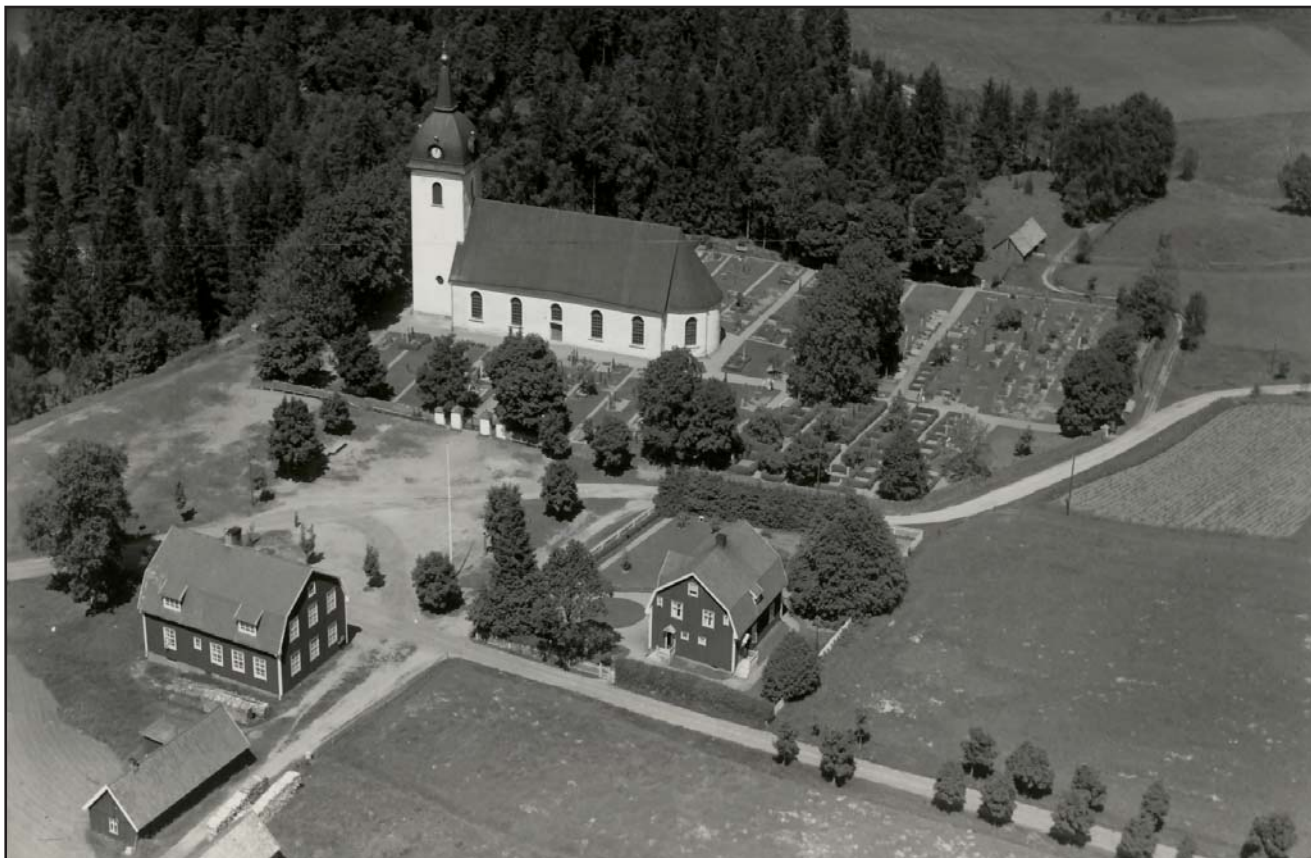
Flygfotografi från 1936. Kyrkogårdens sydöstra kvarter består helt av häckinramade grusgravar. I övriga kvarter är det ännu en blandning av gräs och grus. Nordöstra kvarteret har karaktär av allmän linje med små gravkullar. JLM.

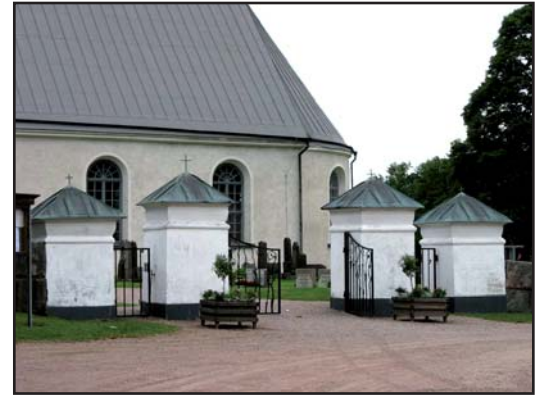
Kyrkogårdens huvudingång från 1815 med smidesgrindar ritade av arkitekt Dag Ribbing 1943, "Paradisets portar".

Kyrkogårdens huvudingång är i söder mitt för kyrkans sydport. Denna har fyra slätputsade och vitkalkade grindstolpar med korsprydda kopparplåtshuvar. Dessa är från 1815 och uppbär smidesgrindar, formgivna 1943 av arkitekt Dag Ribbing, med stiliserade växtslingor. Samma slags smidesgrindar sitter i östra och västra ingången. Stolparna där och vid passagen mot nya kyrkogården har ett identiskt utförande, slätputsade och vitkalkade med kopparplåtshuvar. De härrör från 1855 – 1881. I södra muren finns en liten ingång från ca 1900 med en smidesgrind med bandjärnsrosetter och spjutspetsar, upphängd på huggna granitstolpar med fasade hörn och toppigt krön. Nya kyrkogården har ett något indraget entréparti på östra sidan vid anslutningen till gamla delen. Dess strama pargrind i smide med spjälor är ritad av nämnde Ribbing och hänger mellan murade stolpar av stora granitkvadrar, avtäckta med mindre hällar.

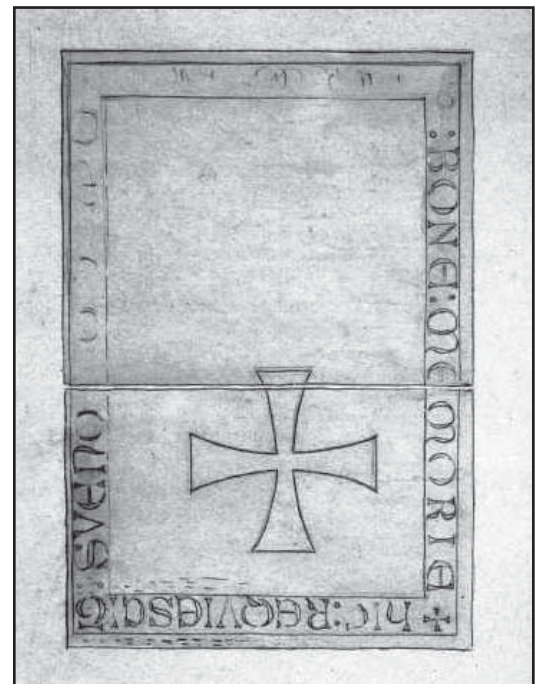
Kyrkogårdens äldsta gravvård, en medeltida häll, avtecknad av Eric Ihrfors på 1880-talet. ATA.

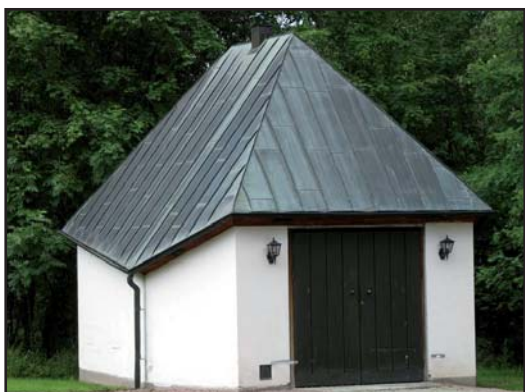
Bårhus från 1958 ritat av arkitekt Boo D:son Widén.

Bårhuset från 1958 är ritat av arkitekt Boo D:son Widén. Planen är sexkantig genom långsidornas svaga vinkling. Fasaderna är slätputsade och vitkalkade. Porten på östra gaveln är en pardörr klädd med kopparplåt. Särpräglade är det branta, valmade sadeltaket som är neddraget till specialritade stuprör på långsidorna. Taket bär en skivtäckning av kopparplåt med förskjutna hakfalsar.

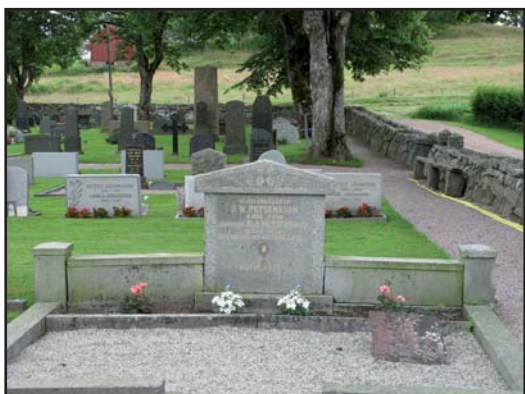
Endast ett fåtal gravar har kvar sin grusbädd. I många fall har vårdarna varit samkomponerade med en stenram, varför de utan denna mister sina proportioner.

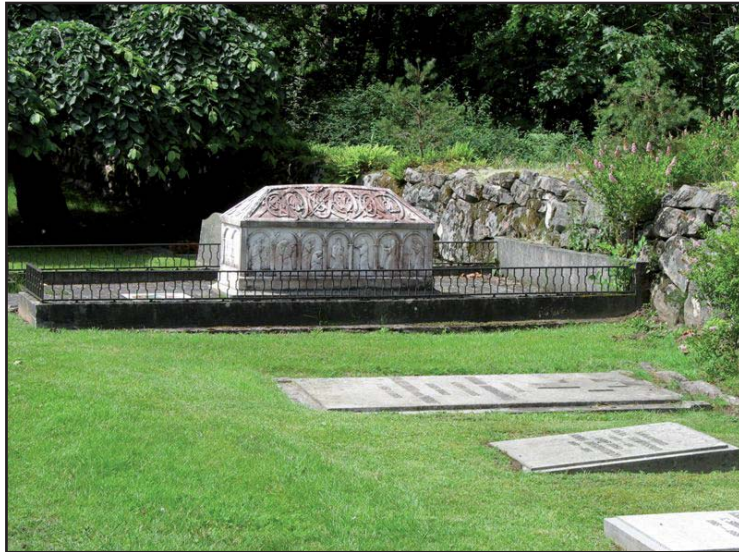
Rad av gravar längs norra kyrkogårdsmuren med stora hällar och en romanskt inspirerad marmorsarkofag över godsägare Wickström på Isberga.

Kyrkogårdens mest särpräglade grav återfinns i raden längs kyrkogårdsmuren. Det är en romanskt influerad sarkofag i marmor över E Wickström, ägare till godset Isberga under 1900-talets förra hälft. Kistan står på stenbelagd yta med infattad mosaik, omgiven av ett lågt smidesstaket. I samma rad återfinns en löst liggande marmorplatta över en av godsets tidigare ägare, O Kollander, död 1896. Denna ligger under en hängalm, ett s.k. sorgeträd, vilket var vanligt som gravprydnad kring förra sekelskiftet. I raden återfinns en otuktad granithäll lagd över prosten Daniel Nordin, vilken dog 1854. Denne blev vida känd som en kraftfull ivrare för utvecklingen av jordbruk, kultur och sunt leverne i Västbo härad. Från 1930-talet är två strama granithällar över prosten H Nordström och en sjökaptens samt en sentida över en kantor. I kvarteret finns ytterligare några 1900-talshällar, en av dem mycket storskalig.

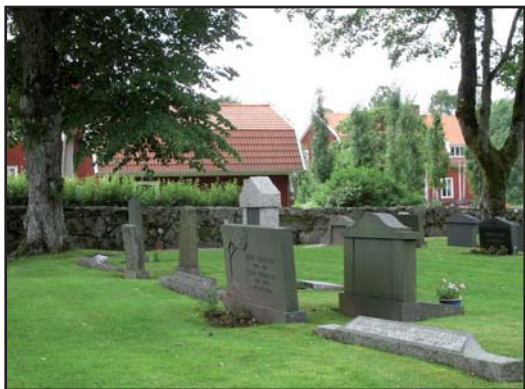
Rester av borttagna grusbäddar: stenramstycken med inskription.

dast två. Av några stenramar kvarstår huvudändens bit med inskription, vilken ger ett stympat intryck. Flera vårdar kan uppvisa titel: banvakt, smedmästare, urmakare, skogsinspektör. Hemmansägare och kyrkovärd är vanligast. En liten enkel vård från 1946 över en estnisk medborgare minner om den baltiska flyktingströmmen till Sverige 1944.
