Kulturhistorisk karakterisering och bedömning

Fryele kyrkogård

*Fryele socken i Värnamo kommun
Jönköpings län, Växjö stift*

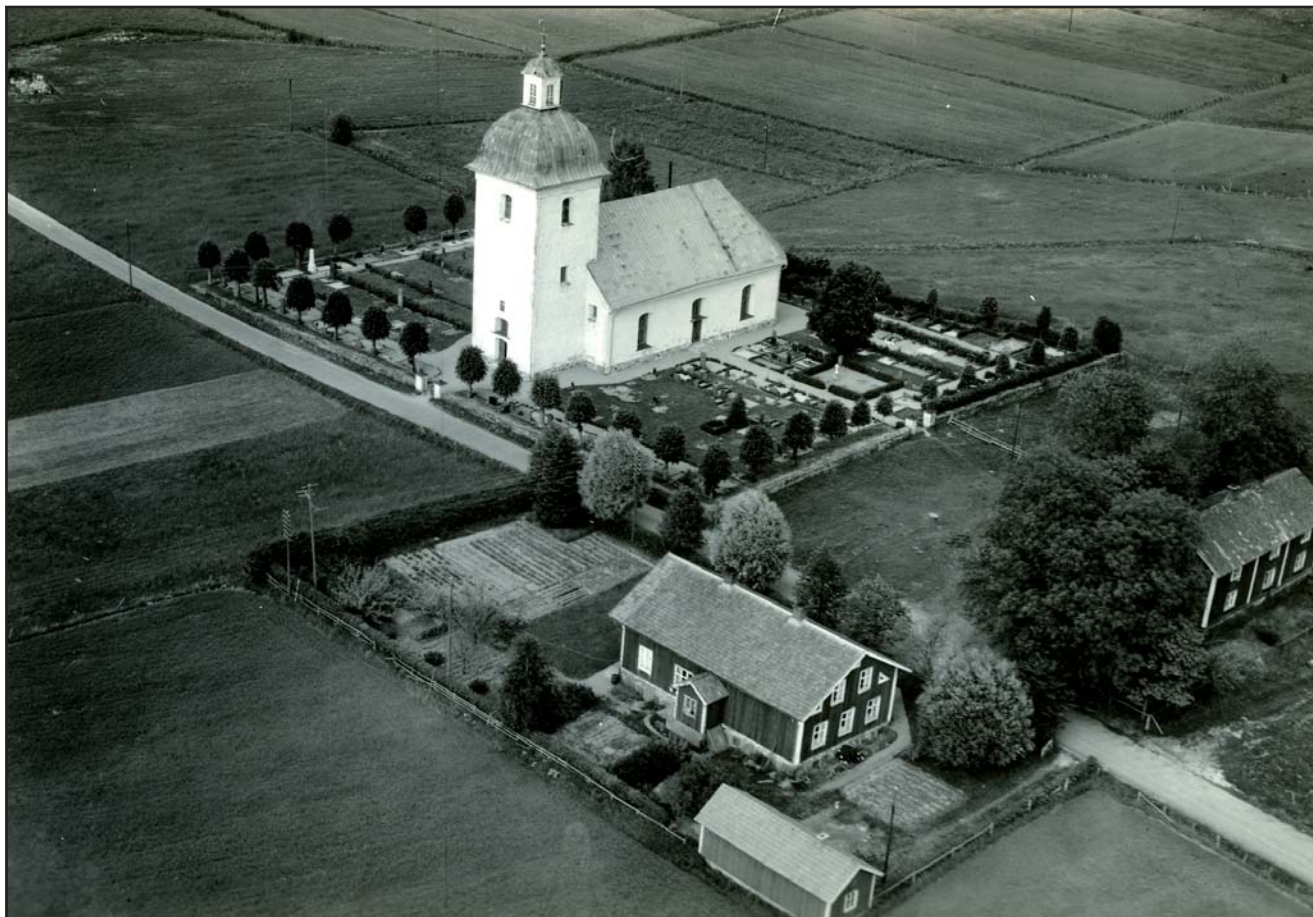
Flygfotografi över Fryele kyrkogård från 1940-talet. Observera att alla köpegravarna längs kyrkogårdsmuren är grusade och inhägnade. Vid mittgången ligger den stora Ekenmanska familjegraven med inramande häck. Sydvästra kvarteret (1) tycks i sin inre del rymma allmänna linjegravar. JLM.

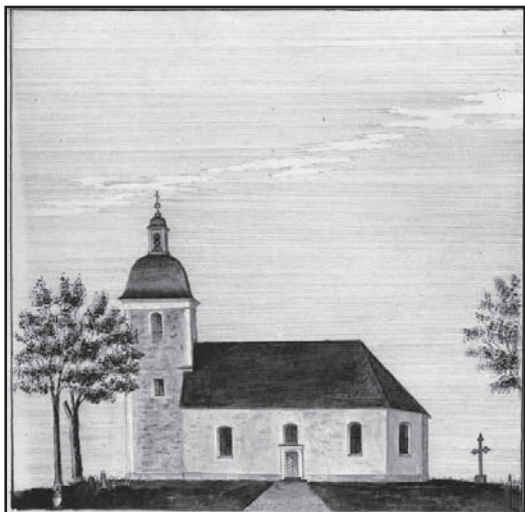
Teckning från ca 1880 av Eric Ihrfors i "Smolandia sacra", Kyrkogården har bara ett fåtal vårdar, stående i en tuvig gräsmatta, bl.a. ett gjutjärnskors. Någon sammanhållen trädkrans tycks ej finnas. ATA.

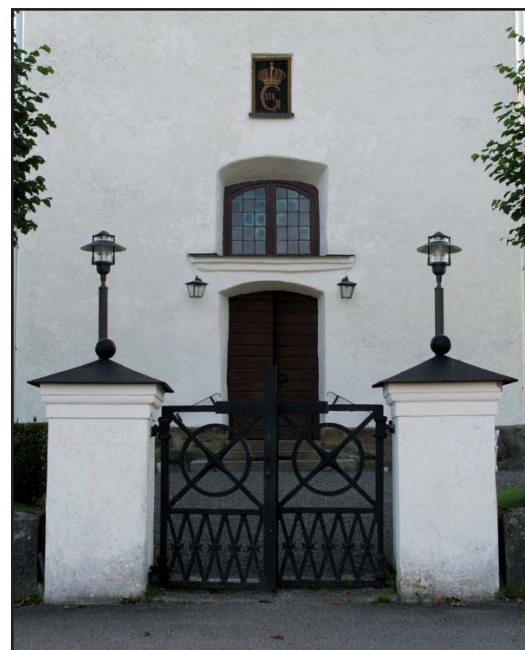
Västra kyrkogårdsporten med järngrind från Huseby bruk, tillverkad 1831.

Kyrkogården har två ingångar, en i väster mitt för kyrkans tornport, och en i söder mitt för långhusets symmetriskt placerade sydport. Ingångarna markeras av murade grindstolpar med vitkalkad slätputs och avtäckning i form av svartmålad gjutjärnshuvar med stenklot. Den västra pargrinden är mycket kraftig i sin konstruktion med platt- och stångjärn som bildar cirklar och kryss. En inskription förmedlar att den är tillverkad 1831 på Huseby bruk av initialerna J J Ö. Sannolikt är grindstolparna och södra ingångens smidda pargrind från samma tid.

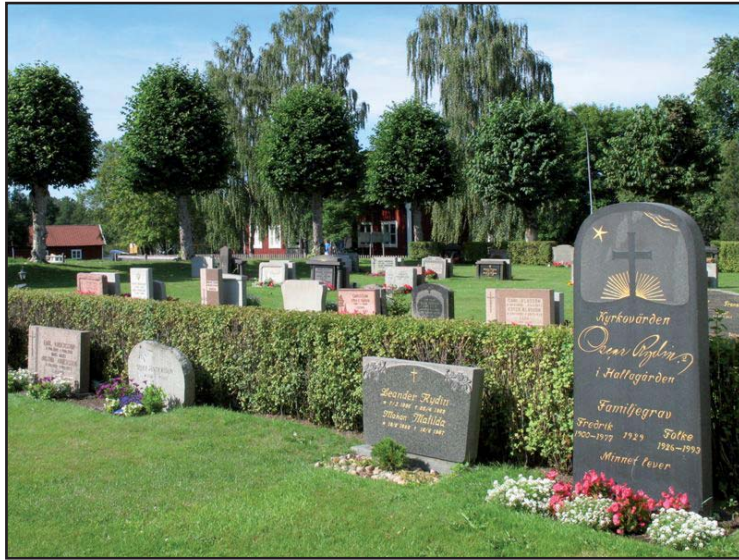
Kvarter 1 från nordost. I förgrunden av de få kvarvarande äldre familjegravarna mot mittgången. Gravvårdsbeståndet domineras av efterkrigstida vårdar.

Kvarteret har tidigare haft en tydlig uppdelning mellan familjegravar i de välexponerade lägena längs kyrkogårdsmur och gångar samt en allmän linje i kvarterets inre. Till följd av en kraftig föryngring av gravvårdsbeståndet kan detta förhållande idag bara skönjas. Borttagande av grusbäddar och häckramar har bidragit till att skapa en övervägande efterkrigstida karaktär. Det kulturhistoriska värdet ligger i enskilda äldre vårdar, exempelvis kyrkogårdens enda bevarade 1600-talsvård. Bevarade vårdar med titel speglar socknens historia.

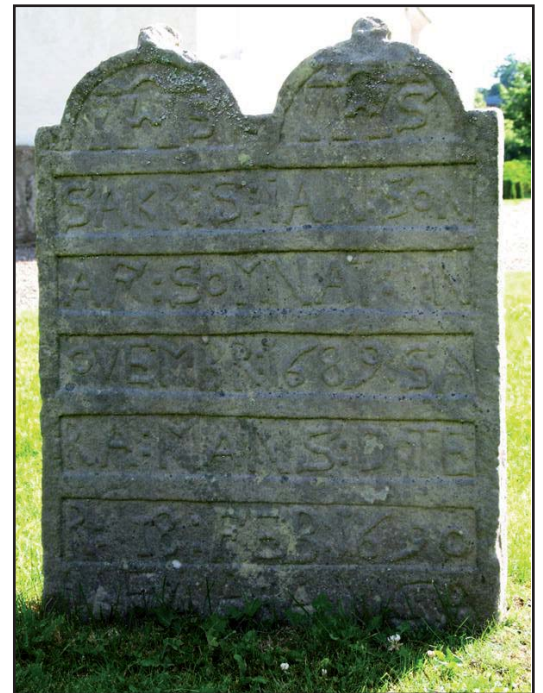
Sandstensgravvård från 1689, en så kallad parsten över äkta makar, vanlig i västra Småland.

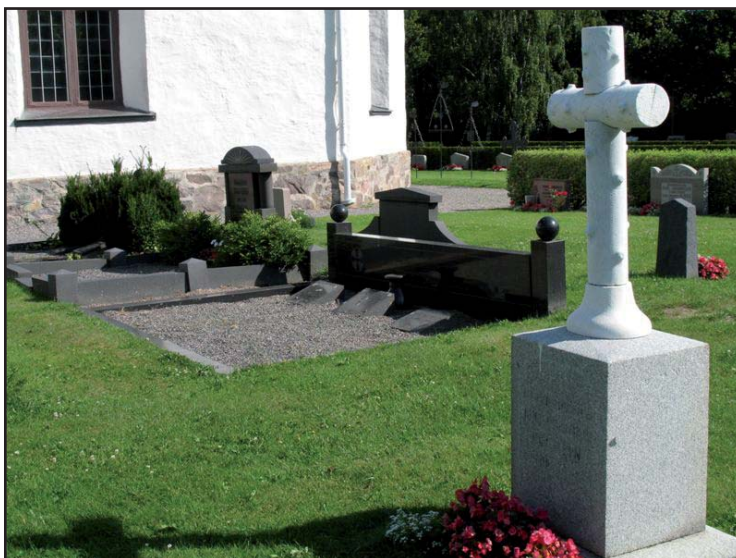
Nordvästra delen av kvarter 2 med tre bevarade grusgravar och den Ekemanska gravens välarbetade marmorkors.

Delar av kvarter 2 har ännu en avläsbar karaktär av köpegravskvarter från förra sekelskiftet med påkostade familjegravar i de bästa lägena längs gångarna. Detta intryck förmedlas av det äldre vårdbestånd som bevarats, medan grusbäddar och gravinhägnader med få undantag avlägsnats till förmån för en sammanhängande gräsyta. Ovanlig är den kraftiga järnkättingen kring en av gravarna. Titlar som häradshövding, kyrkoherde och nämndeman visar också på kvarterets status. Huvuddelen av vårdbeståndet är dock av den lågprofilerade typ som blev vanlig på 1940-talet. Två vårdar anspelar på den starka frikyrkliga väckelsen i socknen.

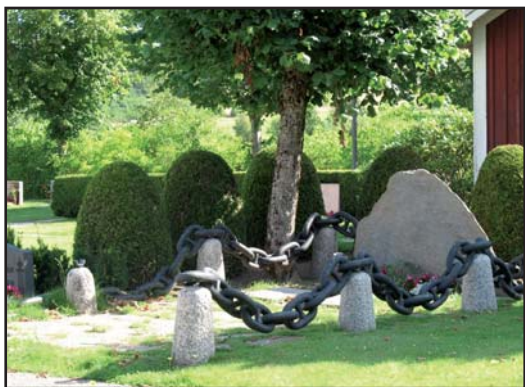
Nothinska gravstenen med karaktärsskapande kättingar på pollare.

och stenramar i svart, polerad granit. De härrör från 1934–41. I kvarterets sydöstra hörn finns en stor grav från 1955 över paret Nothin med stensatt yta som inhägnas av kraftiga järnkättingar på granitpollare. I närheten finns även ett kors i granit från 1939 över kyrkoherden Carl Olsson. Från 1939 respektive 1940 finns två vårdar med referens till Svenska Missionsförbundets sångbok (Sv. Mfb.). Vårdbeståndet är i övrigt dominerat av 1940-talets låga stenar i svart och grå granit. Flertalet står kronologiskt, ensam- och familjegravar blandat. En del har av utformningen att döma tidigare haft grusbädd. Enstaka vårdar är sentida. På några av de äldre vårdarna finns titlar, dessa är vid sidan av redan nämnda: hemmansägare, prästfru, handlande, kyrkovaktmästare och mjölnare.

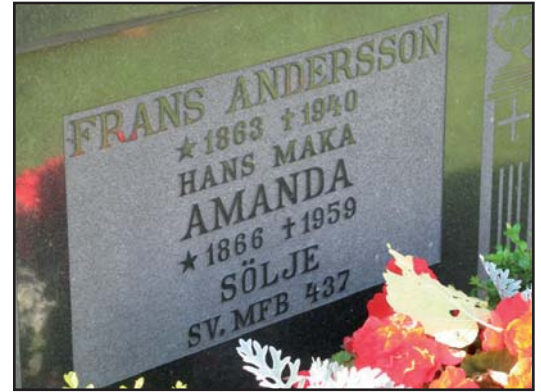
Typisk 1940-talsvård i svart granit med referens till Svenska Missionsförbundets sångbok, ett vittnesbörd om frikyrkligheten i socknen.

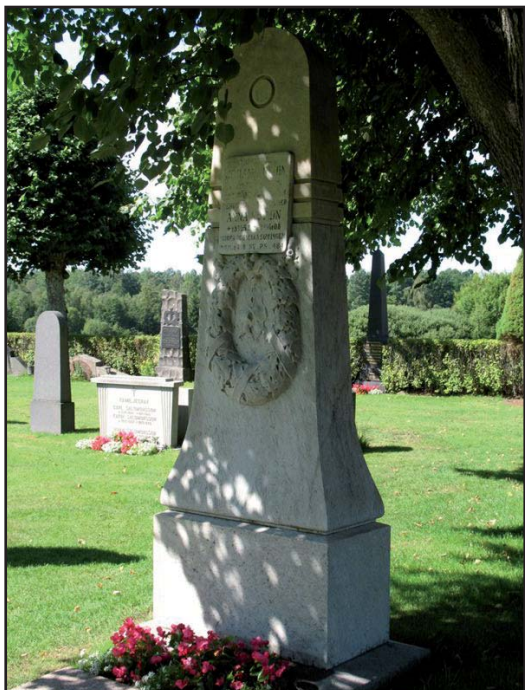
Kyrkoherde Nothins stora marmorvård från 1908.

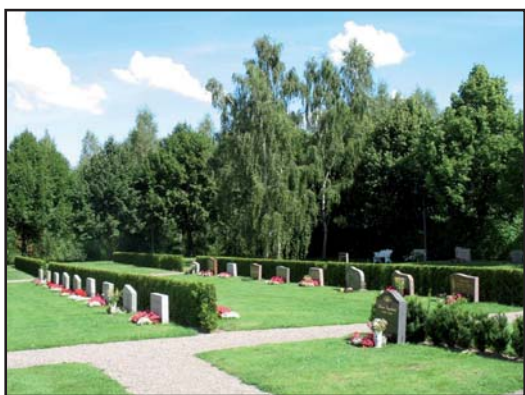
Kvarter 5 med vårdar från 1980- och 90-talen, stående längs rygghäckar i lättskött gräsmatta.

Kvarter 5 från 1977 är ett typiskt efterkrigstida svenskt gravkvarter med låga vårdar i jämn storlek längs rygghäck i lättskött gräsmatta. De titellösa vårdarna speglar folkhemmets kollektivistiskt präglade samhällsanda och gravkvarterskaraktären finns företrädd på en majoritet av landets kyrkogårdar. Museivårdarna vid kyrkan besitter höga kulturhistoriska värden, bland annat som vittnesbörd om gravkonsthantverket före industrialismen och i dess begynnelse.

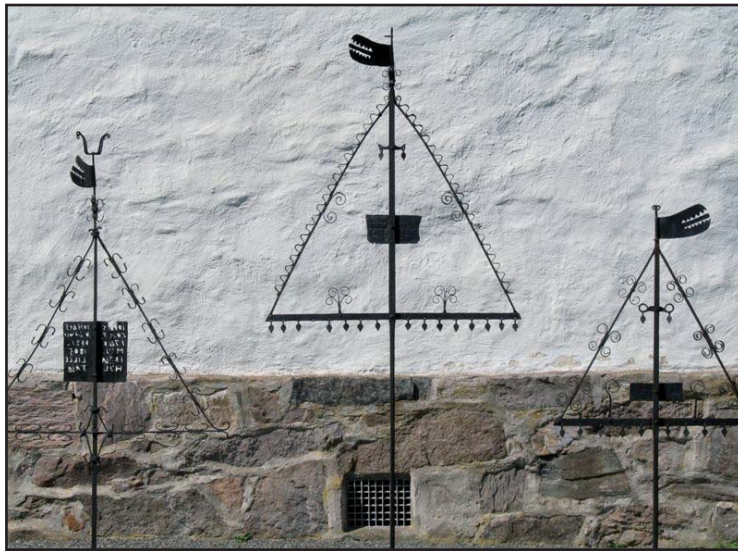
Ovan smideskors från sekelskiftet 1800, det mellersta av en ovanlig storlek. Till höger detalj från kyrkoherde Lindéns nygotiska gjutjärnskors.

Gravvårdsbeståndet utgörs av låga, huvudsakligen rektangulära vårdar i grå och röd granit från 1980 till idag. De yngre är ofta polerade. Titlar saknas som regel. Bland de museala vårdarna vid koret märks tre smideskors med löv och drakhuvud från 1797, 1805 och 1819; det ena korset är över två meter i höjd. I övrigt rör det sig om fem gjutjärnskors, varav ett från 1866 rests över kyrkoherde Andreas Sjögren och ett från 1892 över kyrkoherden K M Linnén, båda i nygotik. Det senare har en särskilt rik dekor. Från
