Kulturhistorisk karakterisering och bedömning

Gällaryds kyrkogård

*Gällaryds socken i Värnamo kommun
Jönköpings län, Växjö stift*

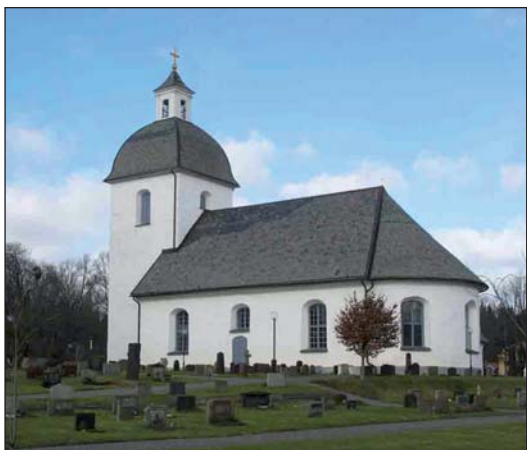
Gällaryds kyrka uppfördes 1782-86 med inspiration från Alseda kyrka.

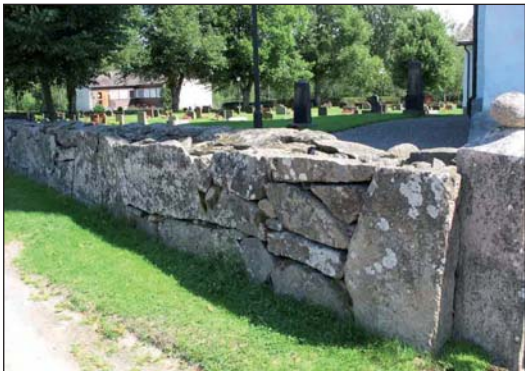
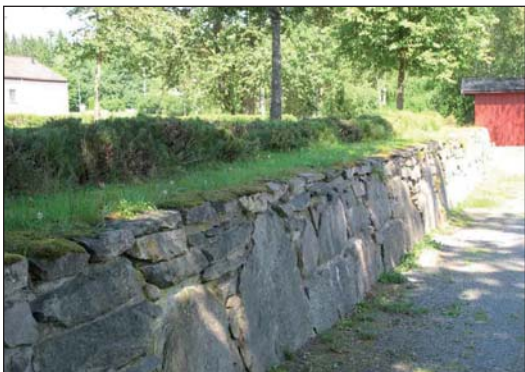
Den omgärdande stenmuren växlar mellan fristående och stödmur.

En kallmur omgärdar hela kyrkogården. Vid utvidgningen 1975 flyttades den befintliga muren till den nya gränsen i öster. Muren fungerar omväxlande som fristående och stödmur, beroende på den utanförliggande markens nivå. Söder om vaktmästeribyggnaden i öster finns några meter rödslammat brädstaket.

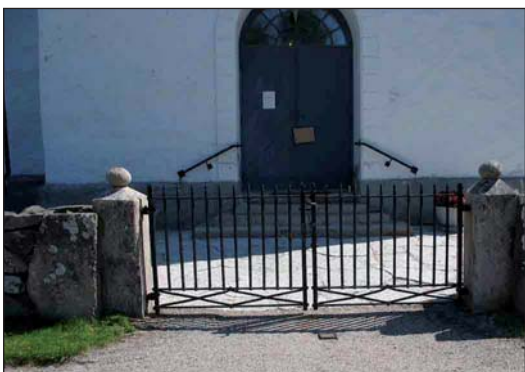
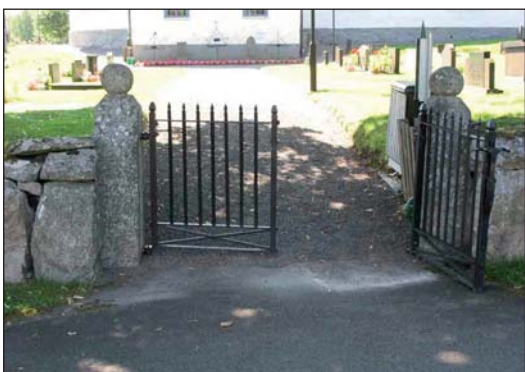
Samtliga kyrkogårdens fyra ingångar har granitstolpar och svarta smidesgrindar.

Kyrkogården har fyra ingångar, två i väster, en i norr och en i öster. Samtliga ingångar är identiskt utförda med grindstolpar i huggen granit med konisk avslutning. Stolparna kröns av granitklot. Grindarna är dubbla i väster och öster medan den norra är enkel. De är svartmålade smidesgrindar med en kraftig modern design. Förmodligen är de från 1936 då kyrkogården utvidgades.

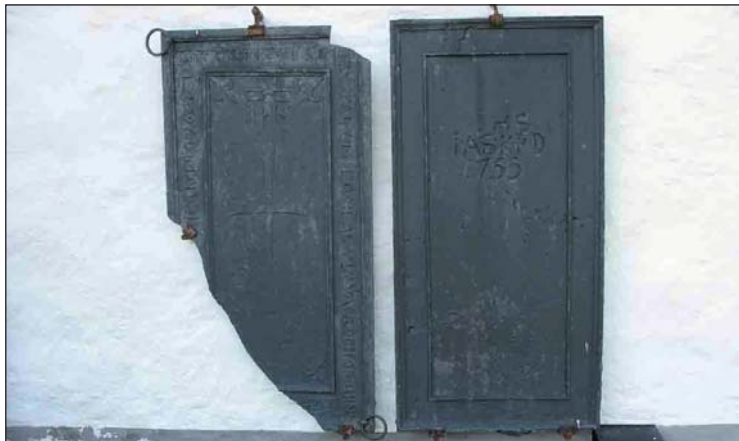
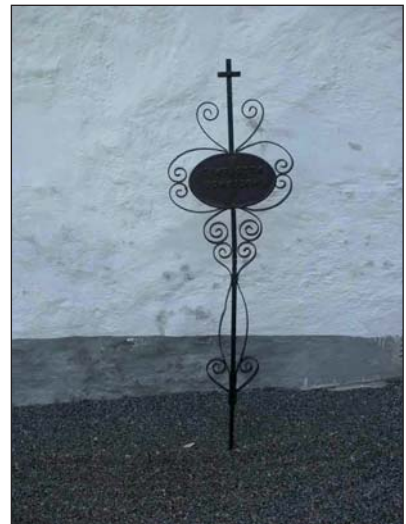
Mot sakristieväggen finns ett museikvarter med fem smidesvårdar, två handhuggna sandstensvårdar samt två järnhällar. Dessa två är från 1666 och 1755 och förmodligen framställda av myrsmalm från Rusken. De är i det närmaste unika i länet.

Mot sakristieväggen finns ett museikvarter med bland annat smidesvårdar av olika åldrar och två järnhällar varav en från 1666.

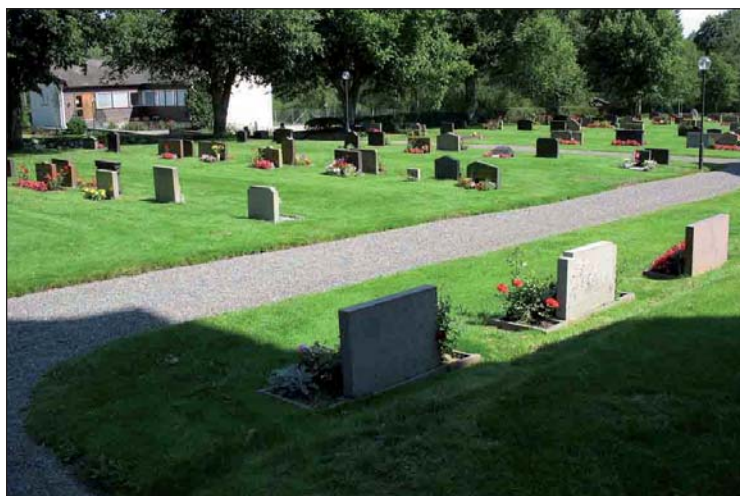
Överst en vård i tung klassicism och under ett enklare marmorkors.

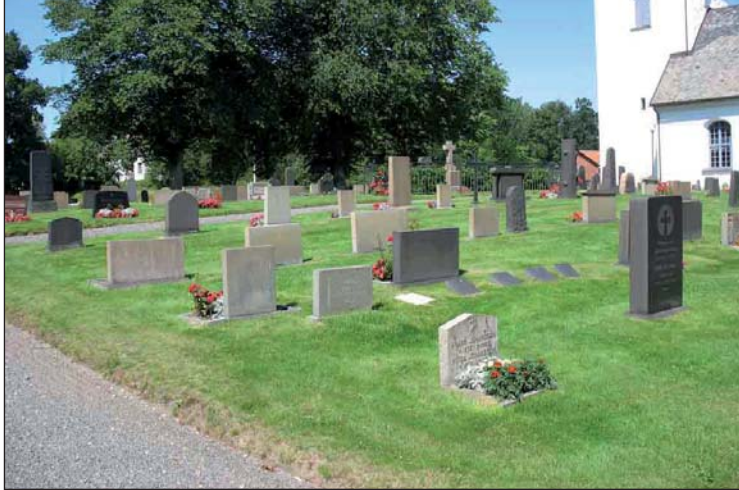
Område 2 är den stora delen av kyrkogården rakt söder om kyrkan. Området är den äldsta delen av kyrkogården, den ursprungliga där den gamla kyrkan låg samt utvidgningen från 1843. Här står gravvårdarna i nord-sydliga rader i gräsmatta samt längs med muren.

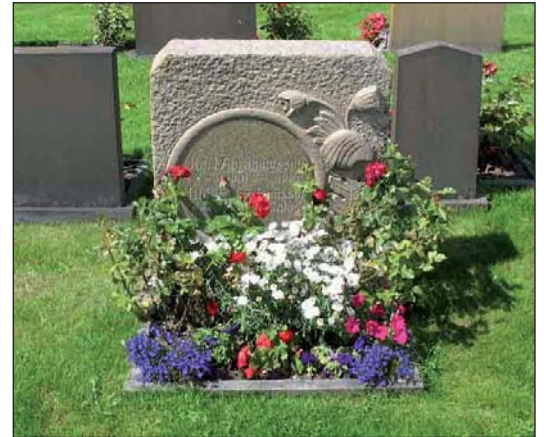
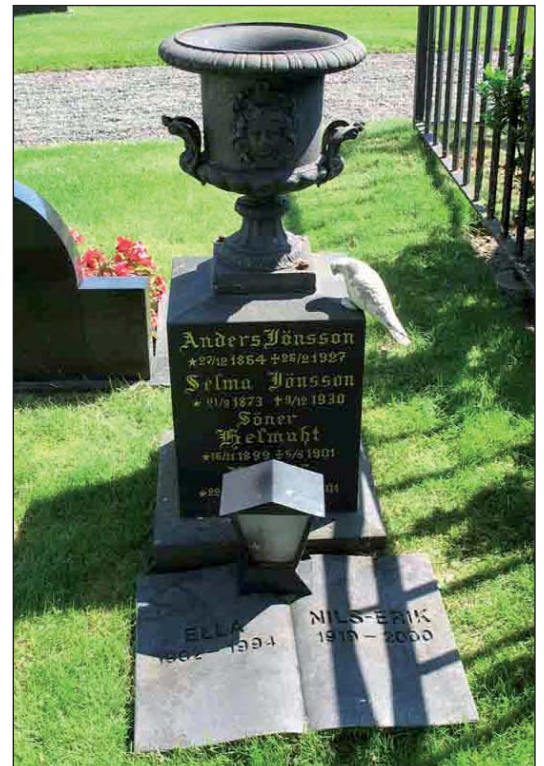
De äldre vårdarna är viktiga för den historiska förståelsen av området.

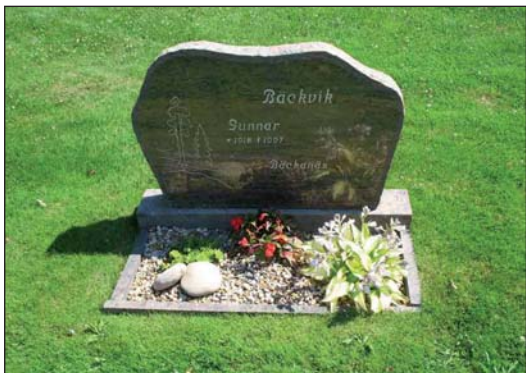
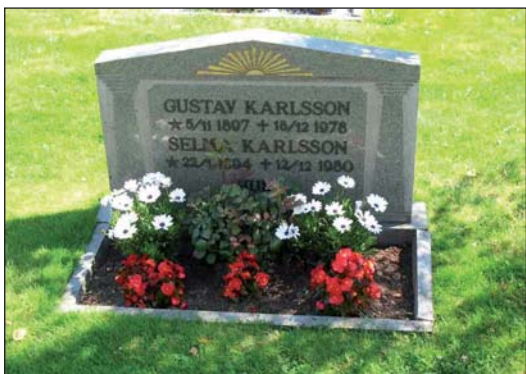
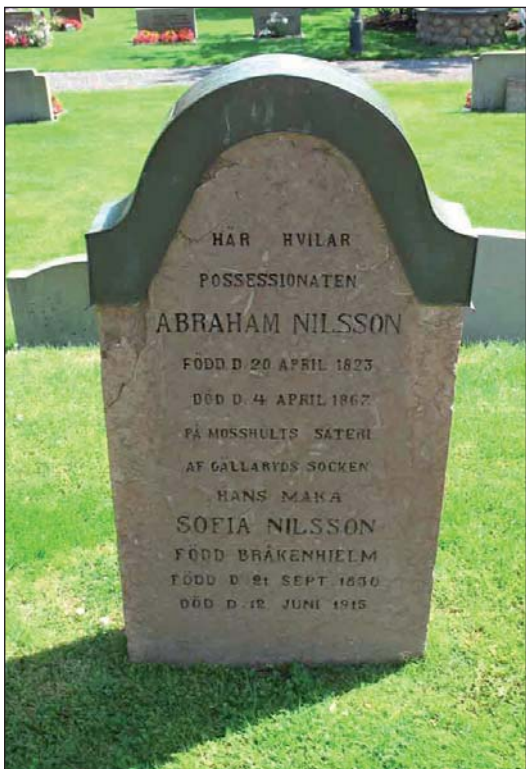
Närmast kyrkan finns ett antal äldre vårdar, i övrigt är de enbart moderna.

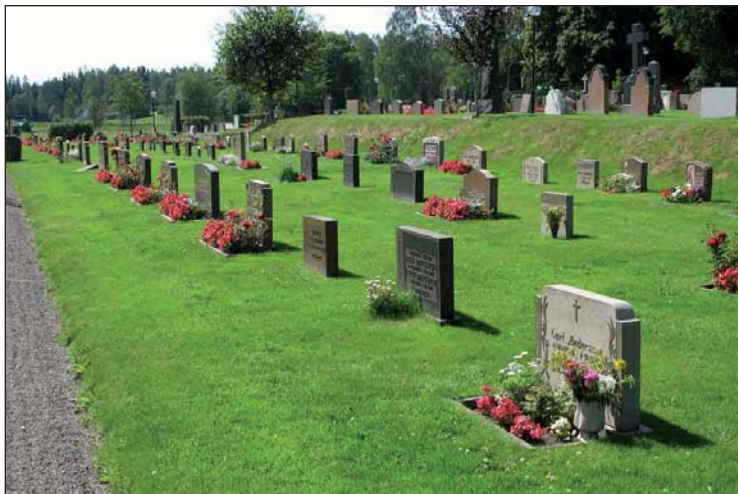
Område 3 är den östligaste delen av kyrkogården och har tillkommit i tre stadier: omläggningen av kyrkogården 1843, utvidgningen 1936 samt utvidgningen 1975. Här finns mer växtlighet än på den övriga kyrkogården annars är området likartat. Kvarter K i söder är ännu inte särskilt utnyttjat.

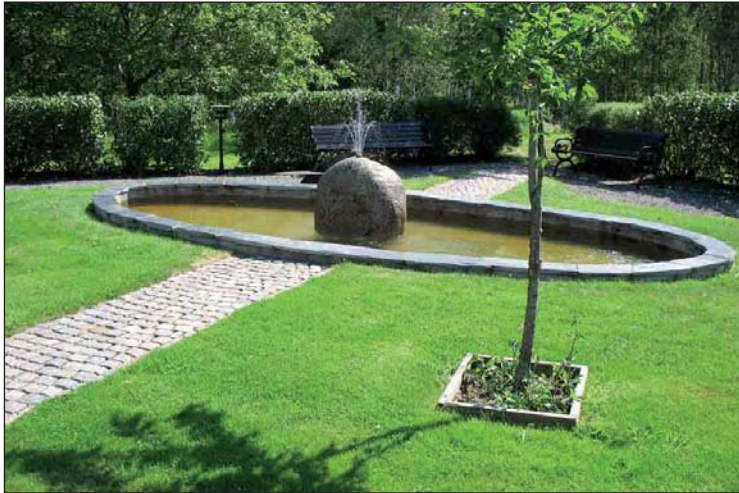
Minneslunden ligger i kyrkogårdens sydöstra hörn. Den anlades 2003 och består av en oval damm med en vattensten centralt placerad. En gång belagd med gatsten leder fram till dammen. Invid oxbärsbuskarna i söder finns två bänkar.
