Kulturhistorisk karakterisering och bedömning

Gällaryds kyrka

*Gällaryds socken i Värnamo kommun
Jönköpings län, Växjö stift*

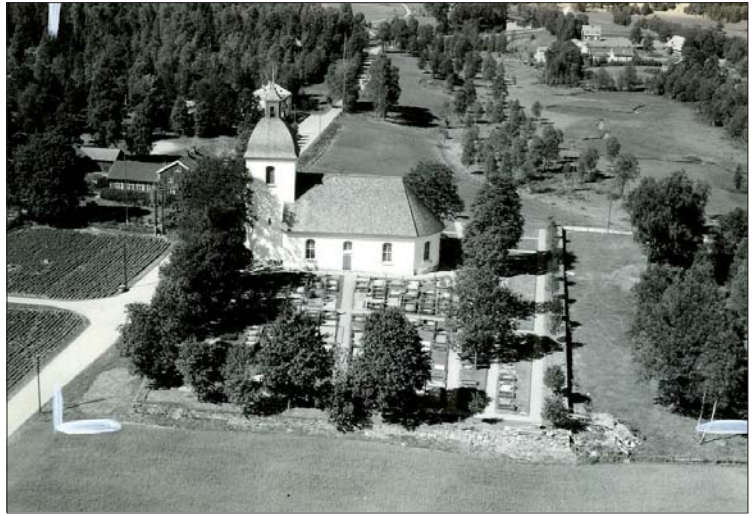
Gällaryds kyrka, flygfotograferad under 1940 talet. Sedan 1970-talet är kyrkogården utvidgad mot öster. Foto från Svensk Flygfoto AB, JLM.

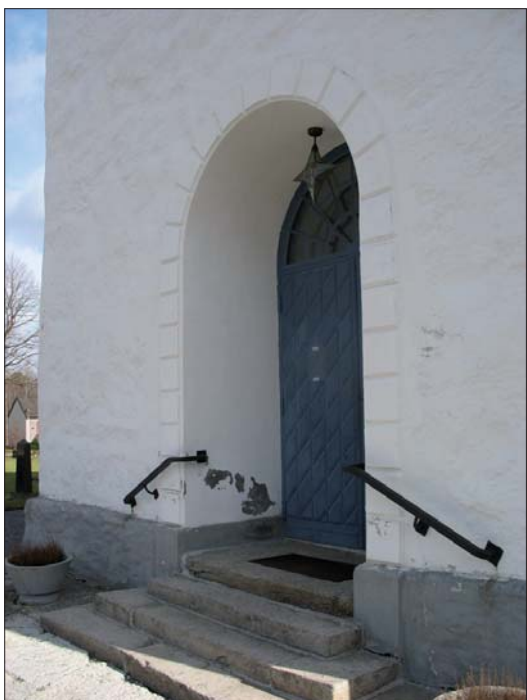
Exteriörbilder från Gällaryds kyrka. Karakteristiskt är den svängda tornhuven, och den enkla kvaderstensimiterande omfattningen kring entrén.

Gällaryds kyrka är uppförd i traditionell öst-västlig riktning med kor i öster och torn med huvudingång i väster. Kyrkan är kort – endast tre fönster axlar på långhuset, samt ett avrundat kor. Kyrkan är försedd med ett högrest sadeltak täckt med skiffer, liksom tornhuven med en gustavianskt svängd profil. Överst avslutas tornet med en öppen lanternin och ett förgyllt kors. Fasaderna är slätputsade med följsamhet mot underlaget av gråsten, inga spritputsade partier förekommer. Den enda artikuleringen inskränker sig till slätmurade kvaderimiterande omfattningar kring portalerna på västra tornsidan och södra långhussidan. En brädklädd takfotsgesims markerar mötet mellan fasad och tak. Sockeln är liksom fasaden slätputsad med följsamhet mot underlaget, och gråmålad.

Fönstren av korsposttyp har segmentbågsvalv och är träspröjsade. Fönstren är troligen ursprungliga, med nya innerfönster från 1908 års renovering. Portalerna är klädda med vinkellagd panel och gråmålade.

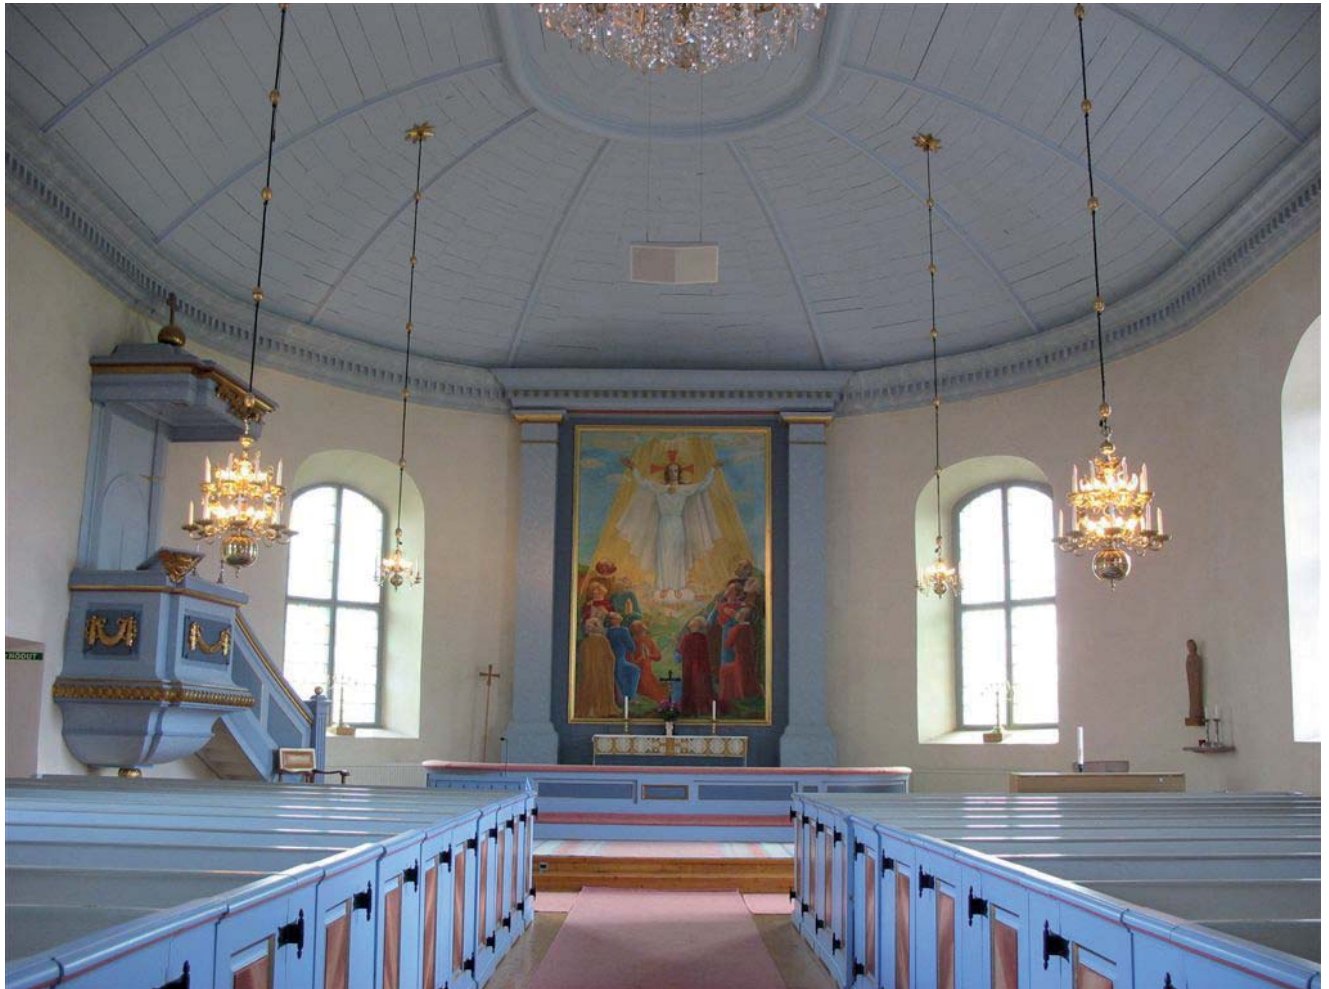
Interörbild mot öster. Koret med altarpuppställning gjordes om på 1940-talet och anpassades till ett mer troligt nyklassiskt uttryck. Ramverket i taket är kvar från 1908 års renovering. Altartavla av konstnär Erik Abrahamsson från 1944.

Invändigt präglas kyrkan av den senaste ommålningen från 1980-talet som huvudsakligen går i blått, med vissa röda inslag och förgyllda listverk mm. I koret som är upphöjt två steg är både altartavla och altarring från 1944 års renovering, utformade av arkitekt Paul Boberg. Altartavlan föreställer Kristi himmelfärd och är målad av Erik Abrahamsson. Tavlan går i kraftiga och rena färger i främst blått, gult och rött. Altartavlan har troligen varit utgångspunkt för den senare färgsättningen som gjordes under 1980-talet av hela kyrkorummets. Då altartuppsatsen sattes upp kläddes även den gamla altarringen in med träskivor för att dölja balusterdockorna.

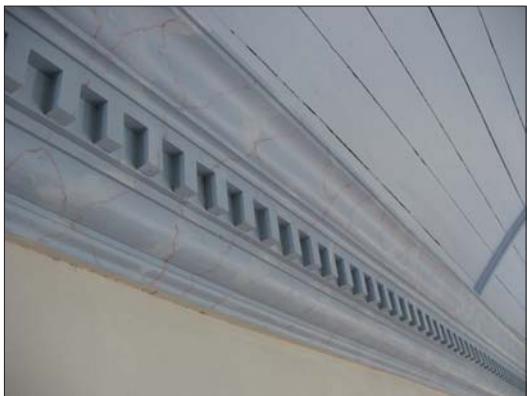
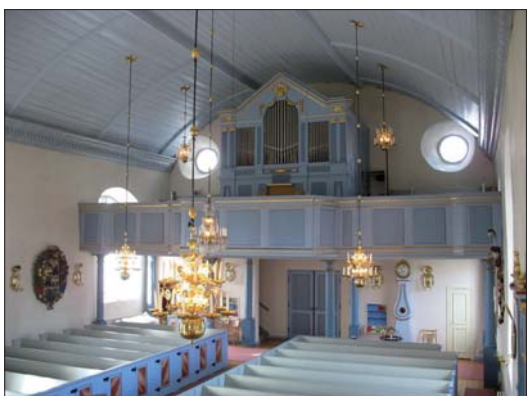
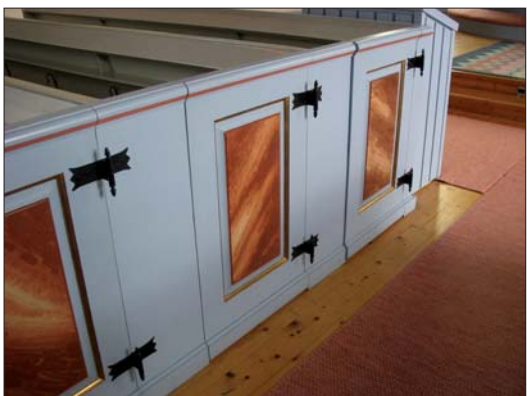
Taklist, orgelläktare med orgelfasad från 1798 samt bänkdörrar från 1940-talet.

Bänkkvarteren i långhuset är huvudsakligen från 1940-talets renovering. Bänkdörrarnas marmorerade spegelfält är också från denna tid, övrig färgsättning från 1980-talet. De slutna bänkkvarteren överensstämmer dock bättre med kyrkans ursprungliga nyklassicism, än de tidigare öppna och snidade bänkgavlarna. Dessa finns för övrigt kvar på orgelläktaren. Två bänkrader har tagits bort längst i väster under orgelläktaren för att där istället ordna utrymme för ljushållare, bokhyllor mm. Trappan upp till orgelläktaren har byggts in och förvaringsutrymme anordnats under denna, liksom det spegelvända utrymmet på norra sidan har tagits i bruk för andra ändamål. Orgelläktaren med läktarbröstning från 1908 är liksom övriga snickerier blåmålade, och indelade i fält. Orgelverk och fasad av E Wirell är också från 1908, då gulmålade men nu i samma blå nyanser som övrig inredning. Uppe på orgelläktaren finns några av 1908 års bänkar kvar.

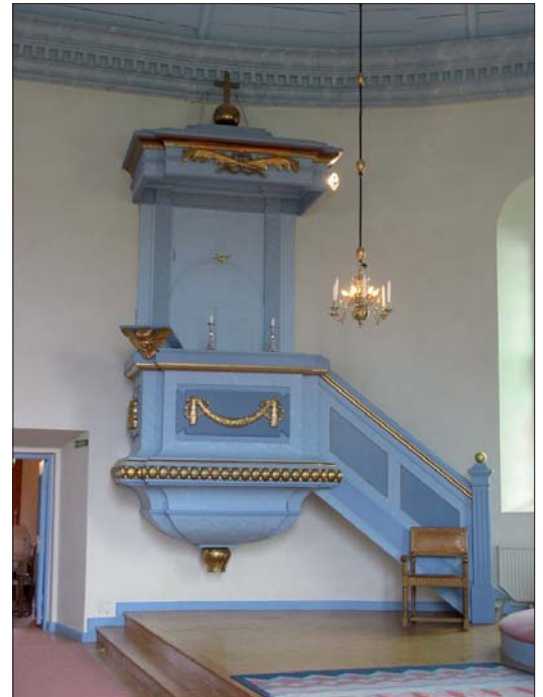
Troligen efter Thure Wennbergs ritningar förfärdigade Sven Nilsson Morin denna predikstol. Predikstolen kompletterades 1908 med trappa och vissa mindre dekorationer. Färgsättning från 1983.

I koret finns idag även predikstolen, men satt ursprungligen på norr långhusväggen. Även denna är blåmålad, med förgyllda listverk och festonger. Predikstolen är nästan samtida med kyrkan och utförd av Sven Nilsson Morin, troligen med Överintendentsämbetets

ritningar som förlaga. Trappan och del dekorativa tillägg tillkom i samband med att den flyttades 1908. I koret står även den moderna dopfunt som skänktes till kyrkan 1936, tillverkad av röd granit.

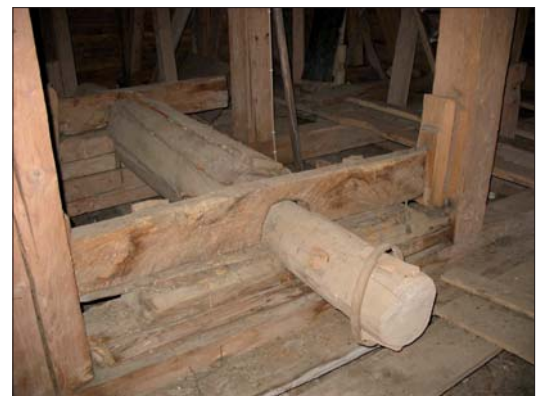
Till ovanligheterna hör att tornens uppfodringsverk finns kvar på ursprunglig plats. Detta användes när kyrkan byggdes för att hissa upp balkar, stenmaterial och tyngre föremål såsom kyrkklockorna.

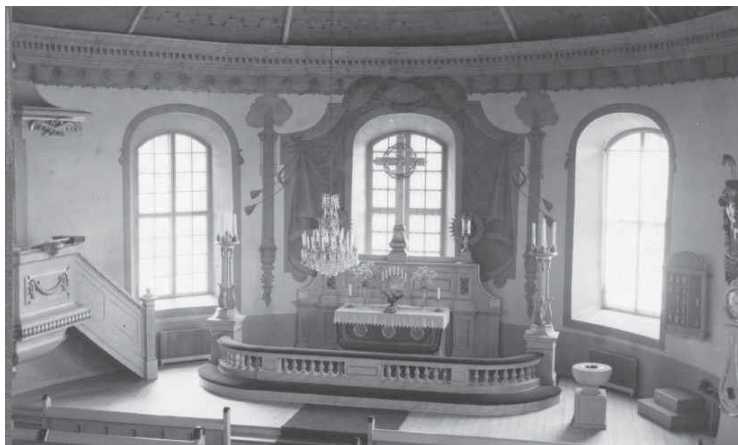
Koret så som det såg ut efter 1908 års renovering. Foto: Paul Boberg vid 1940-talets början. ATA.

Omfattande ändringar i interiören, under ledning av Axel Lindgren. Dekorering av valv, väggar i grått, grönbliått och guld, (dessförinnan i blått och vitt). Nytt ovall listverk i taket med tvärgående ribbor, målat i grått, grönt och blått. Nya takrosetter. Ny kraftig takgesims mot väggen. Ny altarpnydnad med altarkors på bred sockel bakom altaret, framför mittfönstret som försågs med glasmålning och draperimålning på väggen närmast. Altare flankerad av stora kandelabrar. Predikstol flyttad österut, närmare koret, ny trappa till predikstol och viss dekor tillförd, målat i gult. Predikstolen hade tidigare uppgång från sakristian. Nytt golv och nytt golvbjälklag. Korgolvet höjt och korbänkar avlägsnade. Ny altarring med dockor gulmålad. Nya bänkar, målade i gult med inslag av brunt och grönt, med öppna, snidade bänkgavlar istället för slutna med dörrar, gamla dörrar uppsatta på långhussidorna som bröstpanel. Pärlspont påspikad på vapenhustaket. Nya läktartrappor. Ny orgel av E Wirell, med nygotisk fasad, målade i gult, liksom läktarbröstning och läktarpelarna. Läktarbröstningen indelad i fält. Innerfönster monterades. Ingång till sakristian utifrån togs upp. Omputsning av exteriör. (SvK, ATA)
