Kulturhistorisk karakterisering och bedömning

Nydala kyrkogård

*Nydala socken i Värnamo kommun
Jönköpings län, Växjö stift*

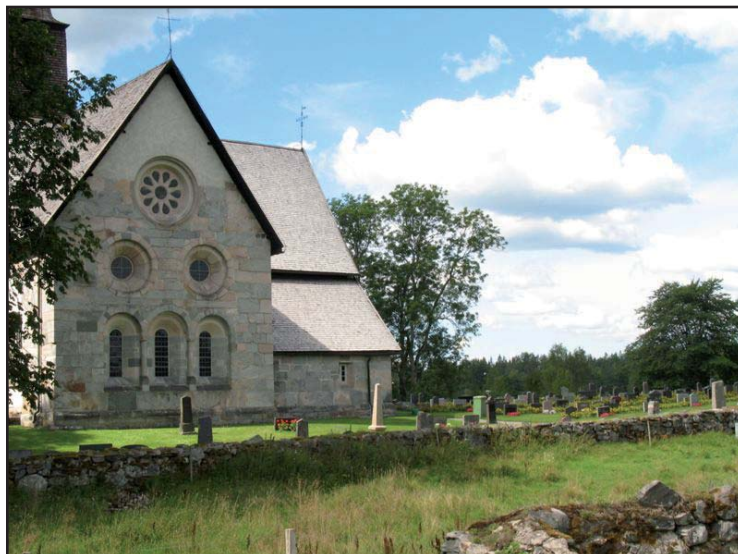
Kyrka och kyrkogård sedd från ruinerna i sydost.

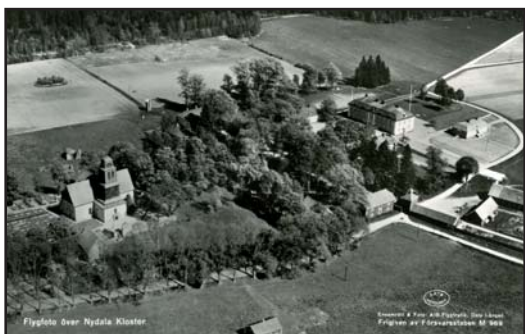
Aldre flygfotografi, troligen från 1950-talet, som visar gods-kyrko-miljön i Nydala. ATA.

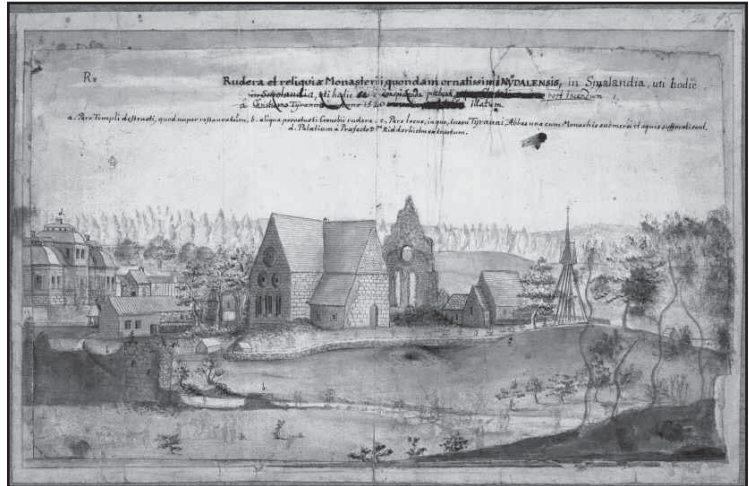
Förlageteckning till Erik Dahlbergs "Suecia antiqua", vilken visar kyrka och kyrkogård omkring 1700. Små träkors står med spirdd placering på kyrkogården. ATA.

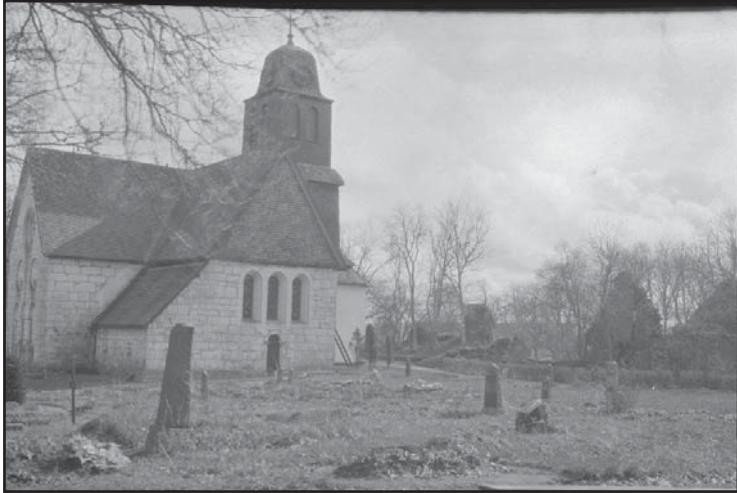
Fotografi från 1920 före 1930-talets omläggning. Kvarter B består av ett fåtal stenar bland uppkastade gravkullar. ATA.

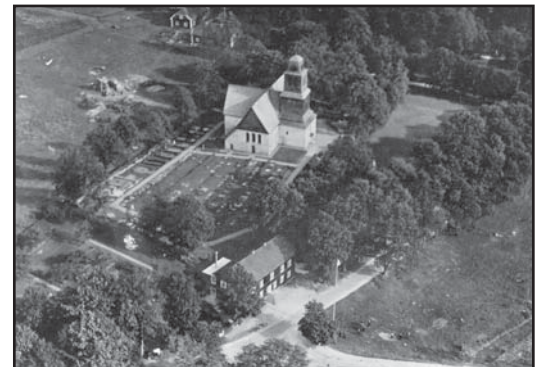
Flygfotografi taget efter 1930-talets omläggning av kvarter B. Observera alla grusbäddarna och häckinramningarna i kvarteret längs kyrkogårdsmuren. På bilden syns även den nu rivna kyrkskolan. Ahrenbergs flyg. JLM.

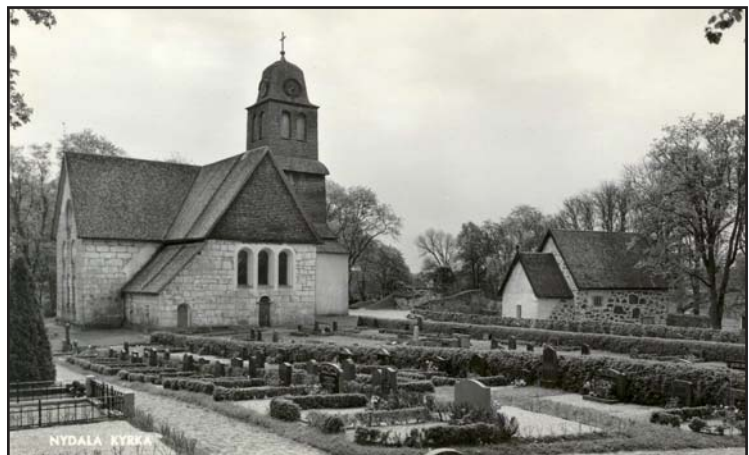
Vykort från 1950-talet som visar hur kyrkogården tedde sig innan det sena 1900-talets borttagande av grus och häckar till förmån för lättklippta gräsytor. JLST.

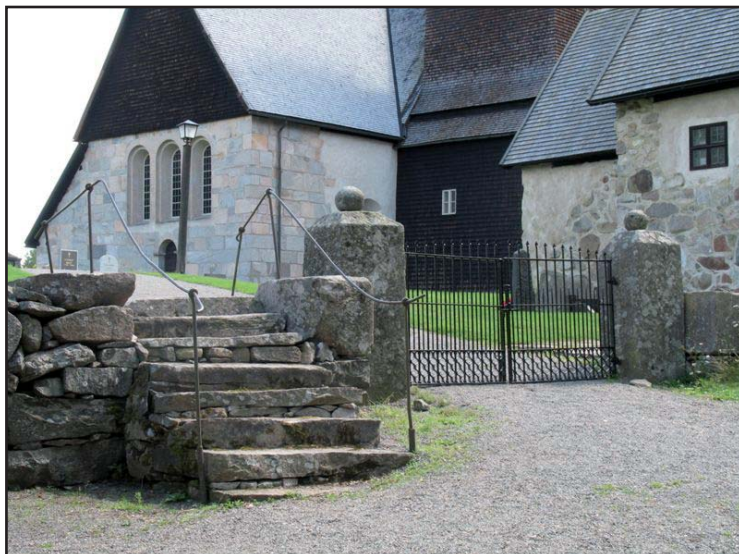
Västra kyrkogårdsentrén med en av de bevarade murtrapporna.

Gamla kyrkogården har en ingång i väster, strax norr om Bondkyrkan, och i söder mitt för södra korsarmen och i linje med allén till säteriet. Den västra har huggna gnejsstolpar med krönande stenklot. Den södra har slätputsade stolpar med spritputsade fält och profilerat krön som avtäcks med kopparplåtshuvar och stenklot. Båda ingångarna har smidda pargrindar från 1900-talet. Själva stolparna är sannolikt från 1800-talet. Invid båda ingångarna finns murtrappor, varav den västra med ålderdomliga smidesräcken. Ytterligare två murtrappor finns i den östra mursträckningen. In mot kvarter D är i nordväst en öppning flankerad av grindstolpar i huggen gnejs. Ned till parkeringen i väster är från detta kvarter en trappa av huggen granit med smidesräcke. En motsvarande finns i norr från kvarter E.

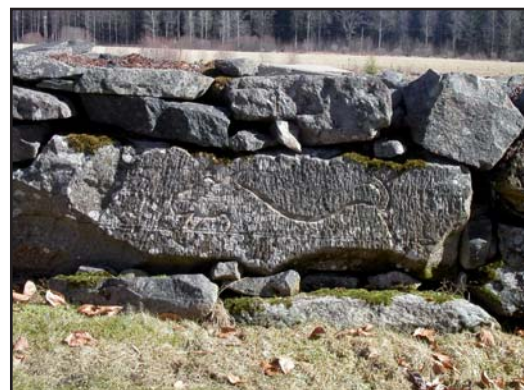
I kyrkogårdsmuren ingår bearbetad sten från det ruinerade klostret, bl.a. block med hundristning överst och profilen till en portal nederst.

Gamla kyrkogården omgärdas av en kallmur, troligen från 1600- och 1700-talet. Muren är uppförd av marksten och huggen sten från kloster ruinsen, en del stenar är profilerade och åtminstone en torde härröra från en portalomfattning. I östra muren ligger ett stort block med en inristad hund. Murens höjd är ca 1–1,5 meter och bredden ca 1 meter. Invändigt är muren fylld med småsten. På flera sträckningar är muren beväxt med mossor. Bondkyrkan och klosterkyrkans ursprungliga västgavel ingår i muren. I nordväst rör det sig om en stödmur. Runt kvarter D är kallmurar i liknande utformning som de äldre, åt väster stödmur. Muren åt öster till-

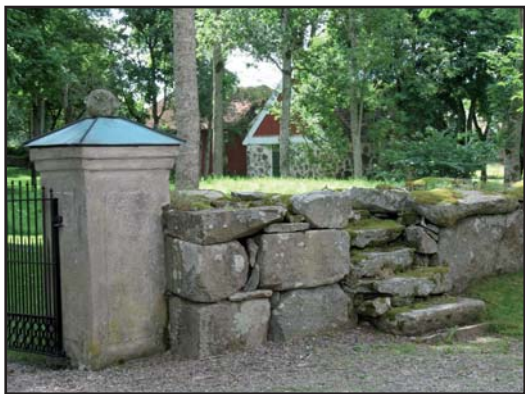
Södra ingången med murtrappa.

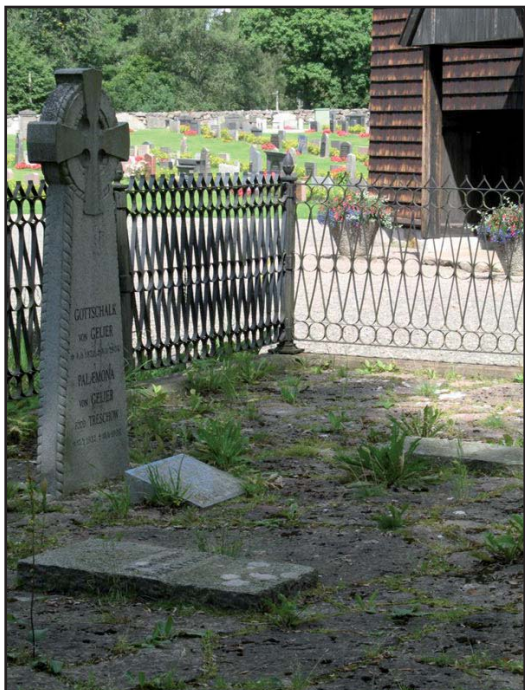
Geijerska familjegraven med sitt smidesstaket.

Geijerska graven är anlagd 1894 och har en ovanlig femkantig form genom sin hörnplacering. Ytan är belagd med råbruten kalksten och inhägnas av ett dekorativt bandjärnsstaket. Inom graven är fem resta vårdar i röd och grå granit från 1894–1922 över medlemmar av familjen von Geijer som ägde säteriet kring sekelskiftet. Framför varje vård ligger en liten granithäll.

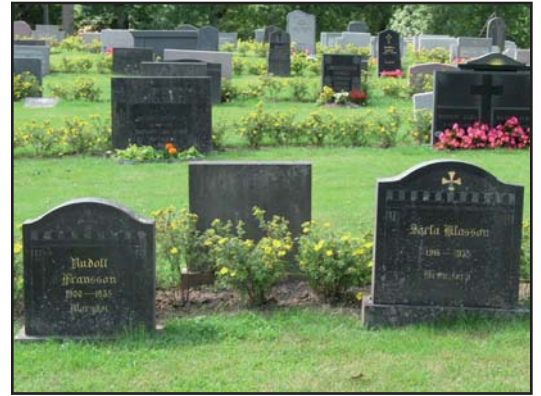
Gravvårdsbeståndet domineras av efterkrigstidens låga vårdar med rektangulär form. Dessa har en stor spridning i tid, från 1930-talet till idag. Man kan ännu se att de äldre står kronologiskt. Ett tiotal högresta vårdar av polerad svart granit, i form av bautastenar och obelisker, stammar från tidigt 1900-tal. Bland dessa finner vi kvarterets enda titlar: hemmansägare, lantbrukare och nämndeman. Kvarterets och kyrkogårdens äldsta vård är ett för bygden en gång karaktäristiskt smideskors med flöjel, troligen från sekelskiftet 1800. Två vårdar bär referens till Svenska Missionsförbundets sångbok. I kvarter C finns en av kyrkogårdens få gravar med bevarad grusbädd och stenram. Samma kvarters tre barngravar härrör från 1933–46 och består av ett marmorkors, ett träkors och en liten liggande häll, alla av typiskt modest storlek.

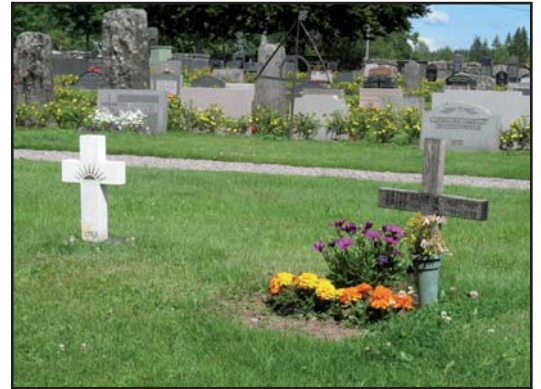
Två barngravar med kvarter B i fonden.

Det kulturhistoriska värdet ligger i enskilda äldre vårdar och den övergripande strukturen. Grusgraven i och de ensamliggande barngravarna i kvarter C är av pedagogiskt intresse. Träkorset är en idag ovanlig företeelse.

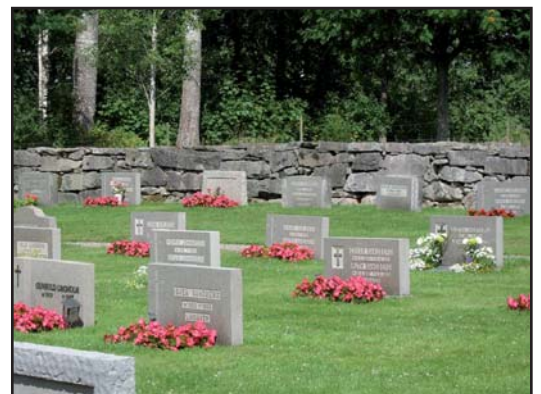
Den övre delen av kvarter D med enhetliga vårdar.

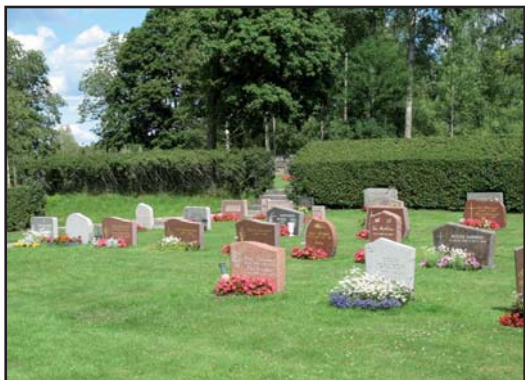
Nedre delen av kvarter D med större inslag av yngre vårdar.

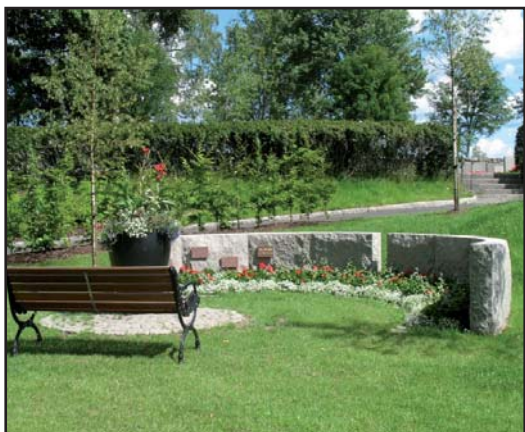
Asklund i kvarter E.

Asklunden är utformad med en central rundel av gatsten som uppbär en blomsterurna, vid dennas sydöstra sida är en halvcirkel av kantställda granithällar och en rabatt. På dessa hällar är plattor av polerad röd granit fastsatta, endast en bär inskription över en gravsatt, med året 2007.

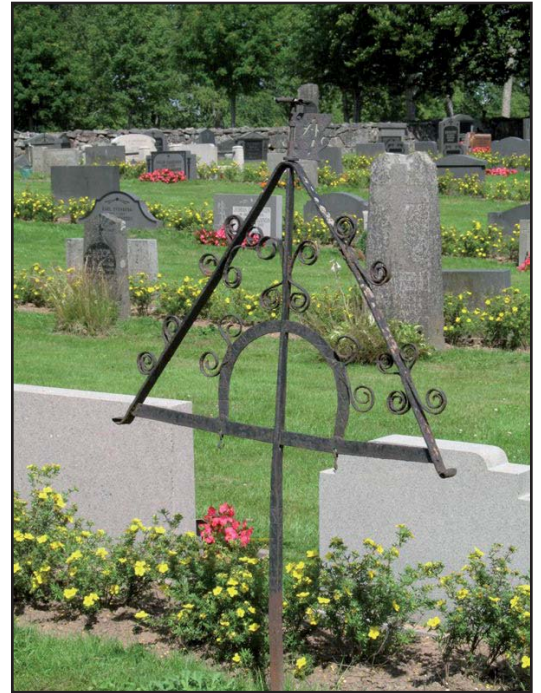
Kyrkogårdens äldsta vård är ett smideskors.

Nydala kyrkogård uppvisar gravkonst från de senaste två seklerna. Äldst är ett odaterat smideskors som vittnar om den hantverksmässiga gravkonsten innan industrialismen. Från förra sekelskiftet finns flera exempel på resliga vårdtyper av granit, vanligen i form av bautasten eller obelisk. Några enstaka vårdar speglar de försök till ett nyskapande av gravkonsten på traditionell grund som gjordes kring 1930. Med bestämmelser om maximihöjd på vårdar började status visas i bredd istället för höjd. Bruket av grusbäddar med inramning av häck var vanligt bland dessa, liksom hos de föregående, men är idag nästan helt bortrationaliserat. Spår av allmänna linjen finns i form av karaktäristiskt småskaliga vårdar. Under efterkrigstiden blev vårdarna enklare i sina former samt mer och mer uniforma. En orsak var det begränsade utbudet av tillverkare, vilka ofta brukade samma kataloger. En annan orsak var tidens kollektivistiska samhällsanda. Genomgående under hela 1900-talet har granit varit närmast allena rådande som material, mot seklets slut företrädesvis ljus granit medan svart präglade de första decennierna.
