Hovmantorps gamla kyrkogård

David Fuchs
Smålands museum rapport 2007:135

HOVMANTORPS GAMLA KYRKOGRÅRD

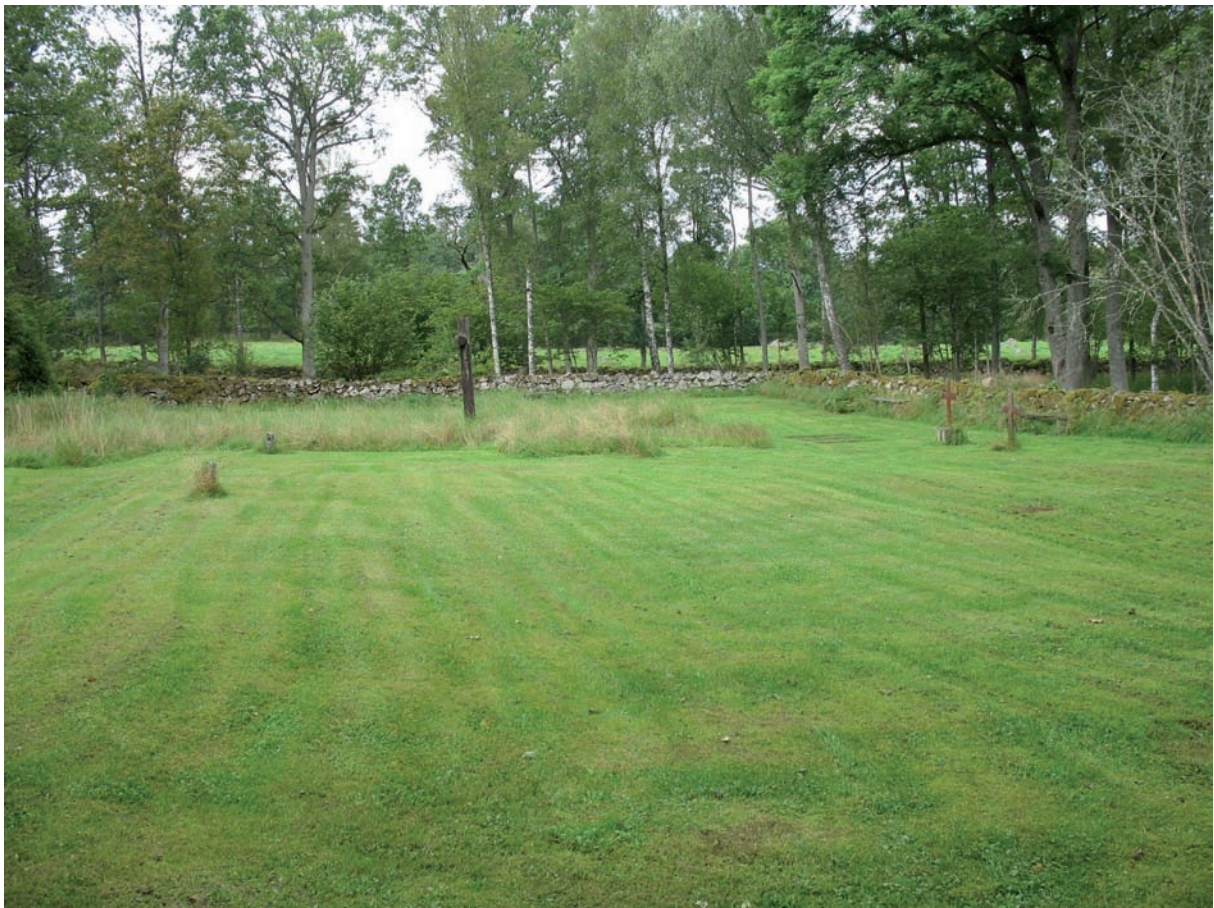
Kyrkogården sedd från ingången i sydväst.

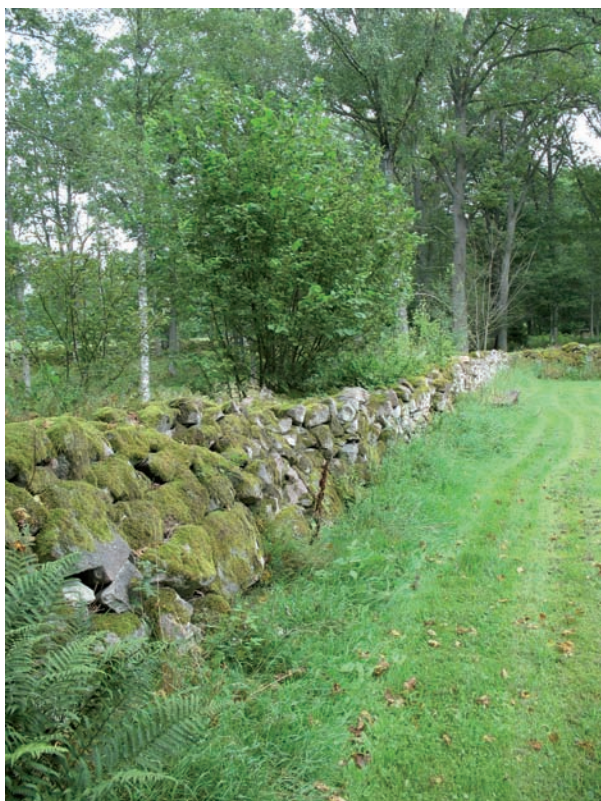
Kyrkogården omgärdas av en vällagd, kraftig naturstenmur av markfunnen, delvis tuktad sten. Muren är i det närmaste helt intakt och på ovasidan kraftigt bevuxen med mossa och annan låg växtlighet. I muren finns bara en öppning, belägen i kyrkogårdens sydvästra hörn. En upprensning av det sly som växer intill muren, framförallt på utsidan, vore önskvärt för att förhindra att växtlighetens rotsystem växer sig alltför kraftigt i anslutning till muren.

Norra kyrkogårdsmuren.

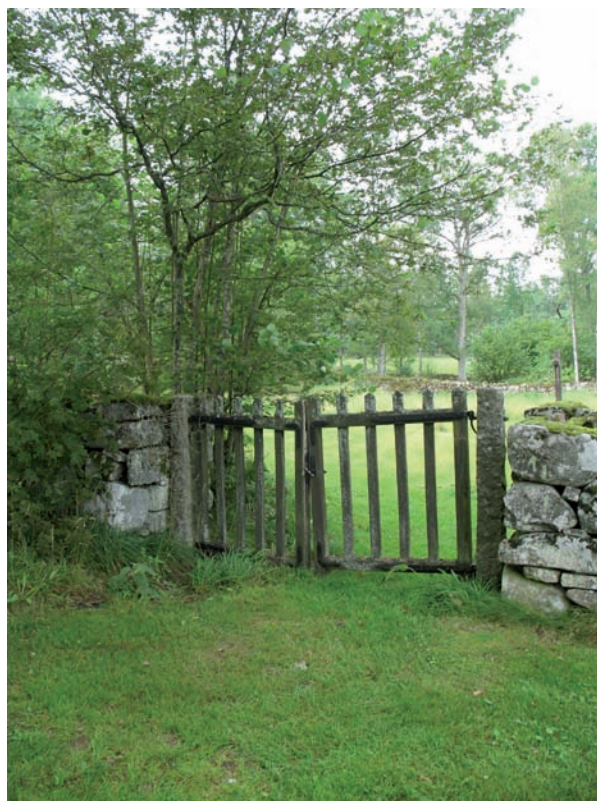
Kyrkogårdens enda ingång ligger i sydvästra hörnet och utgörs av en dubbel trägrind flankerad av två huggna stenstolpar. Grinden som är sliten och mossbelupen är i behov av en översyn. Några tecken på att det tidigare funnits andra ingångar till kyrkogården kan inte skönjas i muren.

Kyrkogårdens ingång, belägen i sydväst.

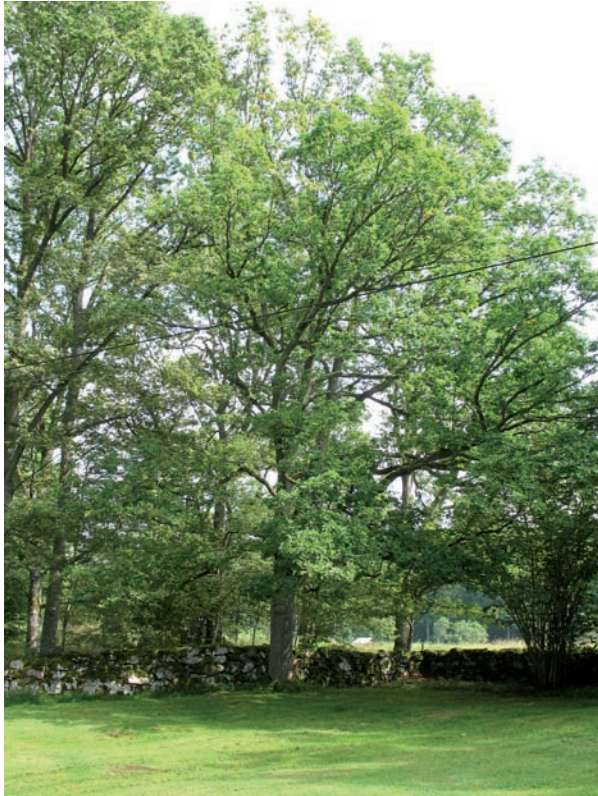
Storvuxen ek i kyrkogårdens sydöstra hörn.

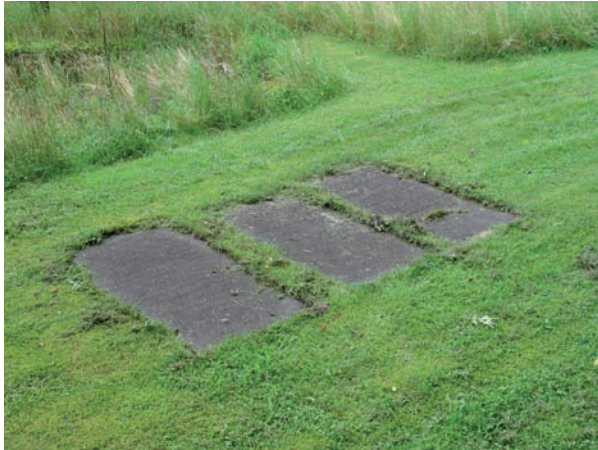
På kyrkogården återstår idag endast sex gravminnen med synlig inskription samt ett par resta naturstenar. Tre av dessa är belägna direkt öster om kyrkogrunden och utgörs av liggande gjutjärnshällar. Hällarna ligger platt på marken och börjar bli övervuxna av gräset. Första hällen är till minnet av ryttmästaren och greven Eric Ericsson Sparre 1753 – 1791, gift med Ulrica Regina Pyhlgard 1776. Den andra hällen till minnet av troman och lagman Magnus Hellenstierna 1702-1783 och den tredje över lagmanskan Anna Magdalena Hellenstierna född Bergman 1715-17.. Invid den östra muren står två gjutjärnskors båda lätt angripna av rost. Det första korset står på en sockel av granit och är rest över Nils Rosengren 1795 – 1840 och det andra utan sockel är rest över masmästare – åldermannen Olof Norström 1773 – 1842. I kyrkans kor ligger en granithäll, omgiven av flata diabasstenar, över ätten Berghman. På stenen kan man läsa ”Ridderskapet och adeln reste minnesvården år 1941”. Centralt på kyrkogården alldeles söder om kyrkogrunden finner man två resta naturstenar utan inskription vilket var vanligt förekommande som gravminne bland allmogen. Invid kyrkogårdens västra mur finner man en minnessten i granit på vilken den gamla kyrkan och klockstapeln avbildats i relief. Texten på stenen lyder ”Till fädernas minne och ära restes denna sten år 1938”.

Tre liggande gjutjärnshällar öster om kyrkogrunden över släkterna Sparre och Hellenstierna.

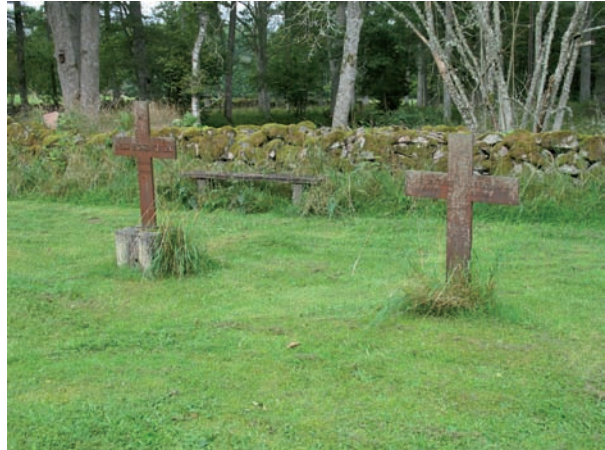
Två bevarade gjutjärnskors invid östra muren.

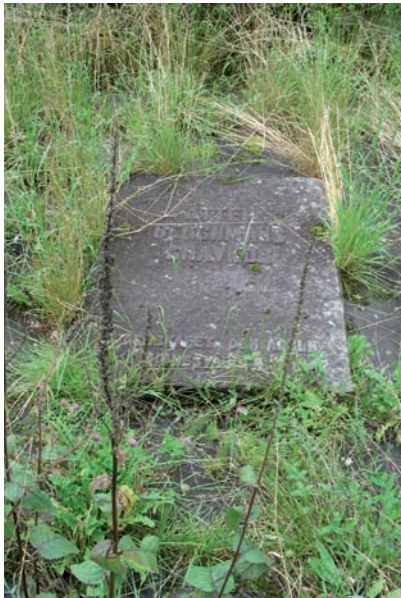
Minnesvård, rest i kyrkans kor år 1941, över ätten Berghman.

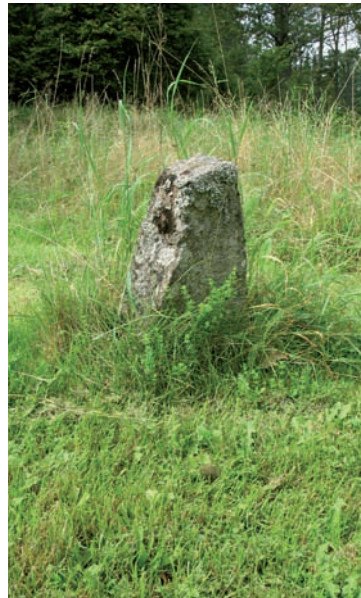
Rest natursten på kyrkogårdens södra del.

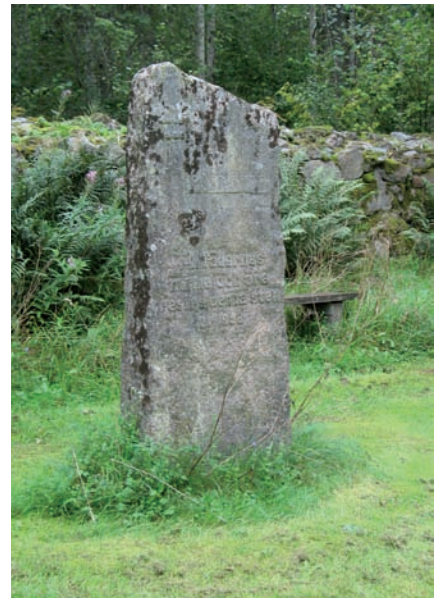
Minnessten i grå granit rest 1938, med gamla kyrkan och klockstapeln avbildade i relief.

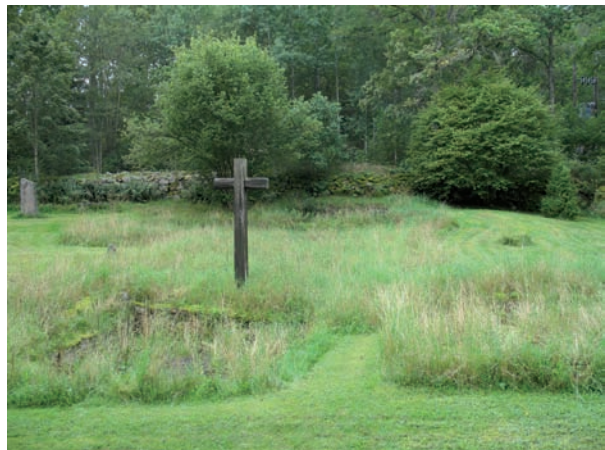
Några byggnader utöver resterna av den gamla kyrkans grund finns idag inte på kyrkogården. Av de historiska handlingarna framgår att det tidigare stått en klockstapel på kyrkogården, troligen av klockbockstyp. Ett bastant ekkors är rest i långhusets östra del.

Kyrkogrunden sedd från öster.

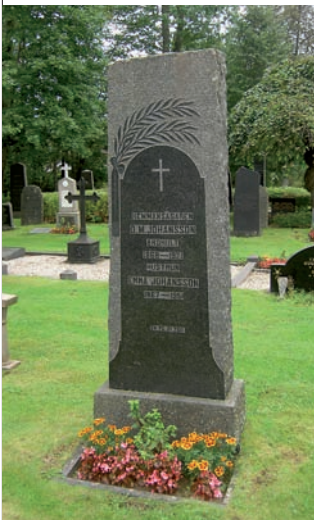
Högrest smal eller monumental gravsten

Denna typ av gravsten var vanlig under 1800-talet och fram till omkring 1920-talet. Ofta huggen i diabas eller grå granit. Monolit kallar vi den stora högresta gravvård som är huggen ur en enda sten.

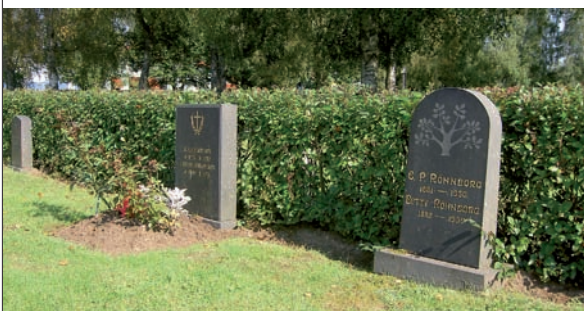
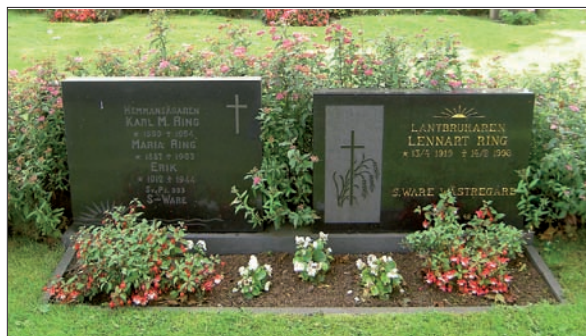
Låg rektangulär gravvård.

Den låga rektangulära gravvården blev vanlig under tiden efter andra världskriget och är fortfarande en allmänt förekommande modell. Gravstentypen har tillverkats mest i grå granit, men diabas var vanlig fram till 1960-talet. Från och med den tiden började den låga rektangulära gravstenen även huggas i röd granit, en typ som var mycket vanlig under 1900-talets andra hälft. Labradorgranit är en annan stensort som numera också används.

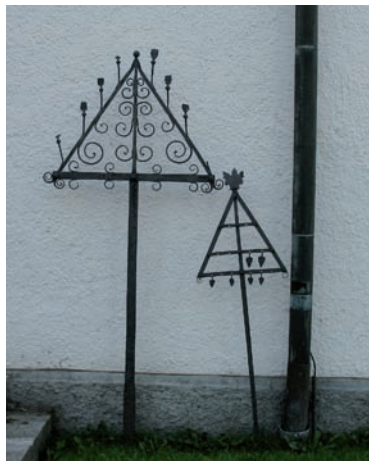
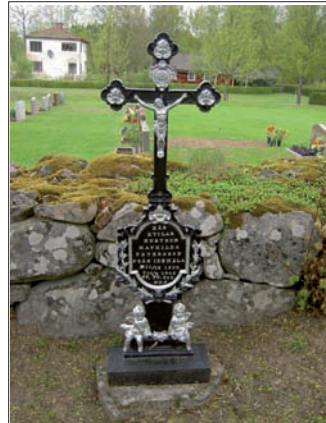
Smideskors

Smideskorset har funnits under flera århundraden och tillverkades av den lokala smeden. De finns därför i olika modeller beroende på vem som tillverkat dem och vad som var modernt för tiden.

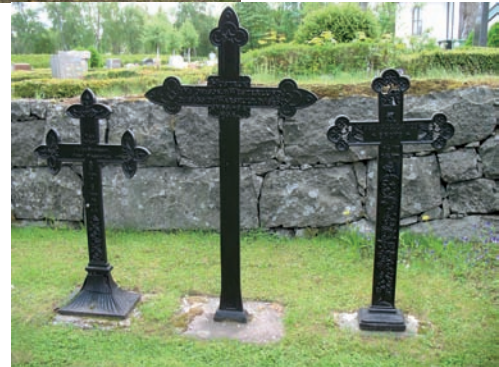
Gjutjärnskors

De blev vanliga i och med industrialismens utveckling kring 1800-talets mitt. Gravvårdarna tillverkades på lokala järnbruk efter modeller som var vanliga i hela Sverige.

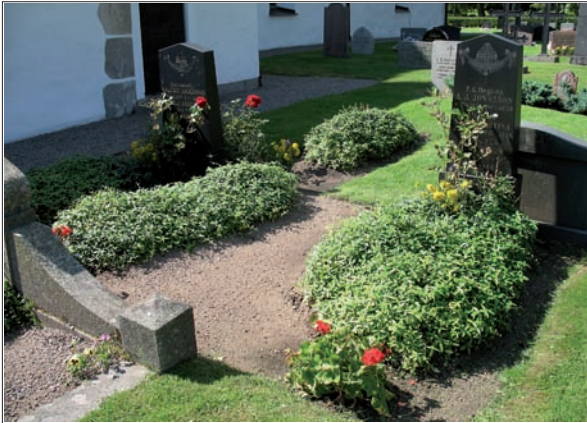
Gravkulle

Graven märktes ut med en kulle som formades av jord. Kring kullen hölls marken ren från gräs och på upphöjningen planterades städsegröna växter som vintergröna eller murgröna. Detta var det vanligaste sättet att märka ut en gravplats under 1800-talets slut ända fram till 1900-talets mitt. Ovanför gravkullen placerades ett enkelt träkors eller gravstenen. Pärلكransar placerades ibland på kullen.
