GAGNEFS KYRKA

Gagnefs Prästgård 1:2; Gagnefs församling; Gagnefs kommun; Dalarnas län

BESKRIVNING OCH HISTORIK

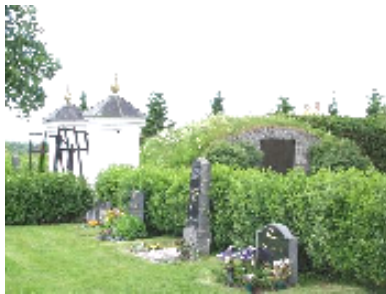
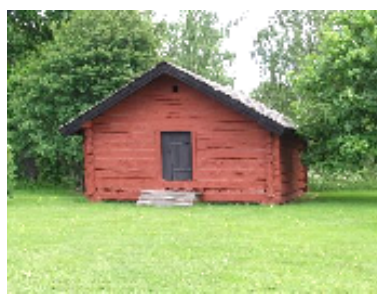
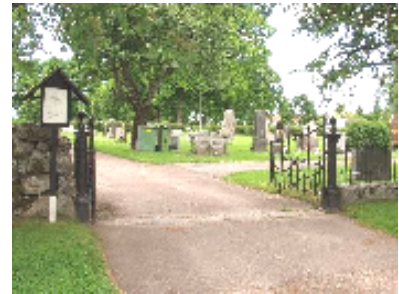
Till Gagnefs kyrka hör en omfattande kyrkogård som tillkommit i många etapper. Den visar stor variation i sin fysiska karaktär och speglar förändringarna i gravskicket. Den äldsta kyrkogården bestod av ett smalt område närmast kyrkobyggnaden; vilket avgränsades av en stenmur som delvis är bevarad i söder, öster och väster. Murarna var 1628 täckta med spåntak.

I sin äldsta del inhägnas kyrkogården av en stenmur medan norra och västra delarna har avgränsningar av låga häckar. Den yngsta delen, nedanför kyrkan i sydväst, har en mer öppen karaktär utan tydliga avgränsningar. Den äldre delen av kyrkogården har ingångar i söder, öster och norr. I norr och söder är ingångarna i axel med kyrkans sidportaler. Tre av ingångarna har tegelmurade och vitputsade grindpelare med tälttak av plåt som bär förgyllda kors på klot. Pelarna bär smidda grindar, de tillkom troligen efter ombyggnaden av kyrkan på 1770-talet, södra grinden bär årtalet 1786. Inom samma del av kyrkogården finns i öster en ingång med pelare, staket och grindar av gjutjärn vilka tillkom 1870. I söder nedanför tornet finns i stenmuren en enklare ingång försedd endast med smidda grindar.

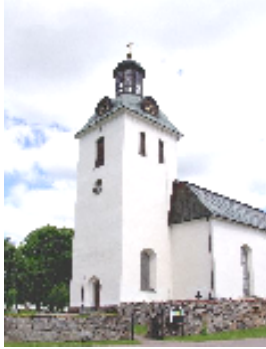
Kyrkan utgörs av ett rektangulärt långhus med sakristia i vinkel, mot norra långväggen i öster, samt av ett kvadratisk torn i väster. Byggnaden är till största del uppförd av gråsten med inslag av tegel i dörr- och fönsteromfattningar samt i pelare och valv.

Långhuset ombyggdes till salkyrka på 1770-talet då de två skeppen med sex travéer, resultatet av 1600-talets ombyggnad, omvandlades till ett sammanhängande rum täckt av ett tunnvalv. Samtidigt förhöjdes långhuset som också förlängdes mot väster medan ett torn uppfördes mot västra gaveln. Kyrkan har sidoportaler i norr och söder, vilka är placerade mot väster mellan två fönsteraxlar. Huvudentrén är förlagd till tornets västra sida. Tornets nuvarande kröning med lanternin tillkom 1828. Nuvarande fönster lär ha tillkommit 1847. Långhuset och fönstrens solbänkar fick sin nuvarande takbeklädning av kopparplåt i samband med 1960-talets restaurering. Det täcktes tidigare av spån, som sakristian.

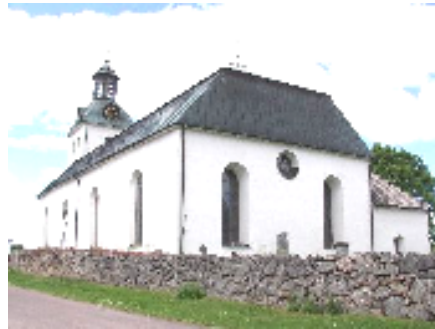
Samtliga ytterväggar är slätputsade och avfärgade i vitt, sockeln i grått. Långhuset har en svag listmarkering vid takfoten medan sakristian saknar listverk. Endast tornets takfot har ett brett, profilerat listverk av puts.

Långhuset har ett brutet tak med avvalmning och brant avslutning över östra gaveln. Långhusets tak är sedan 1962 täckt med kopparplåt men var innan dess spånklätt. Även takets västra gavel, i vinkel med tornet, är plåttäckt. Långhusets tak bär på nocken i öster ett förgyllt kulkors som kröns med en förgylld vindflöjel i form av tupp som bär en stjärna. Sakristian har sadeltak, valmat mot gaveln i norr. Det bär ännu spånbeklädnad lagd i rombiska mönster. Taket bär mot långhuset en hög plåtklädd skorsten.

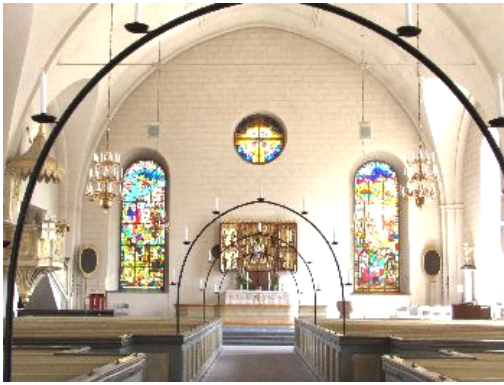
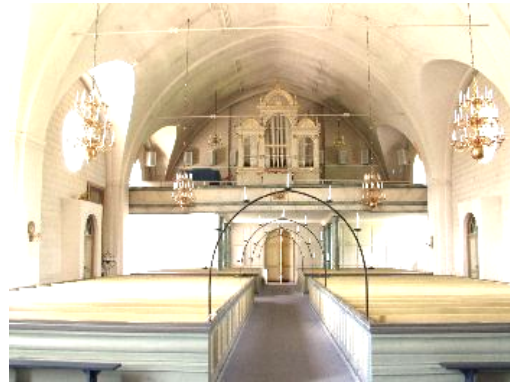
Kyrkorummet fick sitt tunnvalv i samband med ombyggnaden på 1770-talet. Valvet är något spetsbågigt och indelas i travéer genom breda gördelbågar spända mellan långväggarnas pelare. Mellan väggpelarna bildas tvärriktade stickkappor som mynnar ut i tunnvalvet. Valvet har utsmyckning av stucklister som bildar fält i valvryggen.

Valv och väggar är vitlimmade men på 1910-talet var pelarna fortfarande avfärgade i tegelrött. I samband med restaureringen på 1960-talet fodrades väggarna med ett skikt av lättbetongsten som fick ett tunt putsskikt. Avsikten var troligen att förbättra kyrkorummets isolering. Åtgärden har medfört en framskjutning av väggytorna i och vid fönsternischer, pelare, vindfång m.fl. platser. Materialens skillnader i kapillaritet har med tiden medfört framträdandet av murfogningen, vilken bildar ett rutnätsmönster i putsen. Från den äldsta kyrkan består två invigningskors, det ena i koret intill altarskåpet och det andra intill predikstolens trappa. De är numera infällda i det nya väggsiktet.

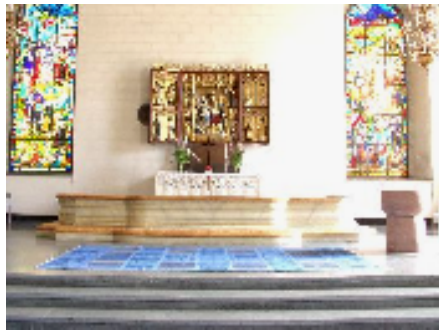
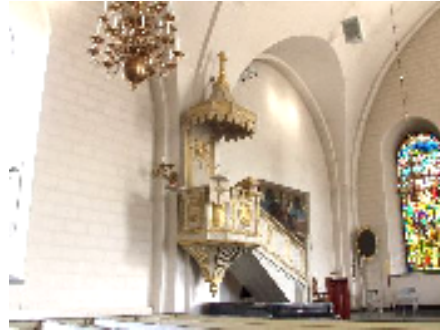
Av kyrkans äldre inventarier och inredningar från tiden före ombyggnaden på 1770-talet återstår endast altarskåpet av ek med polykrom utsmyckning. Det dateras till omkring 1500 och bedöms vara av svenskt ursprung men inspirerat av nordtysk kyrkokonst. Det är utfört som en triptyk med två dörrar; mittpartiets figurmotiv berör ”nådstolen” medan de stående figurerna i dörrarna förställer apostlar och helgon. På dörrarnas yttersidor återstår rester av målningar föreställande bl.a. Gregoriimässan och de tre konungarnas tillbedjan.

Predikstolen är tillverkad i Svärdjö 1789 av Hans Mohson och kom att ersätta en äldre från 1646. Den är utpräglad gustaviansk till stilen, med vit marmorering i bakgrunden samt rik och påkostad ornamentik med förgyllda sniderier. Trappan ansluter till sakristians dörr.

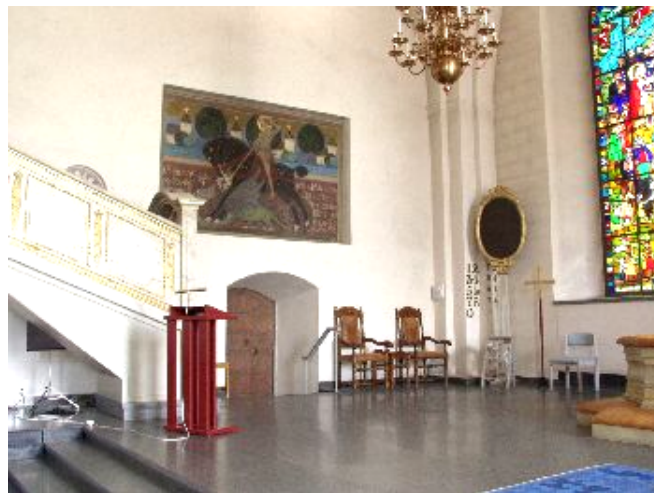
Nischen över sakristians dörr markerar den forna öppningen för läktaren som tillhörde gapskullen. Nischen inrymde länge det gamla altarskåpet men sedan 1929 har den en monumental målning föreställande S:t Görän och draken. Oljetemperan är utförd av Otilia Adelborg.
