Hemmesjö gamla kyrkogård

Jessica Wennerlund
Smålands museum rapport 2007:49

HEMMESJÖ GAMLA KYRKOGÅRD

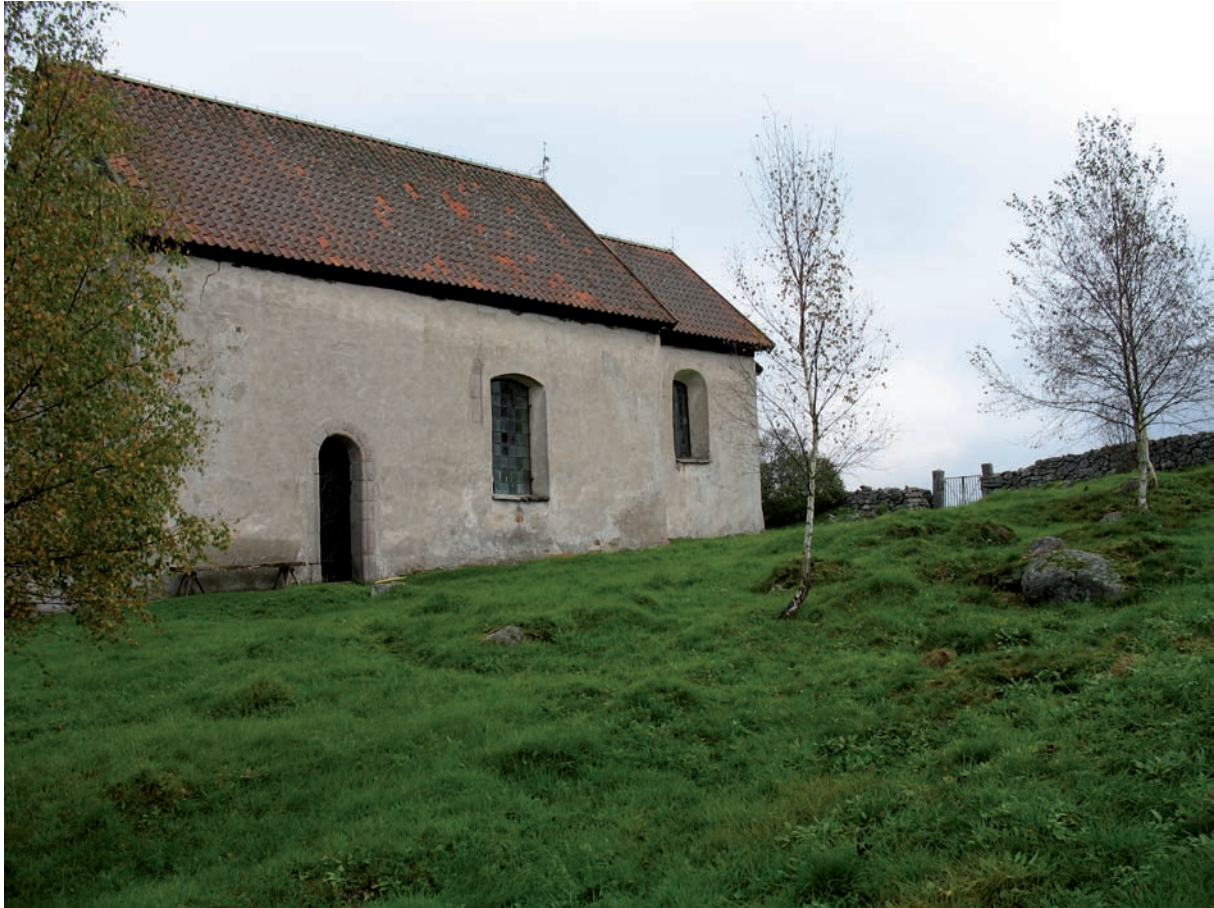
Södra sidan av Hemmesjö gamla kyrkogård. Notera den ojämna markytan.

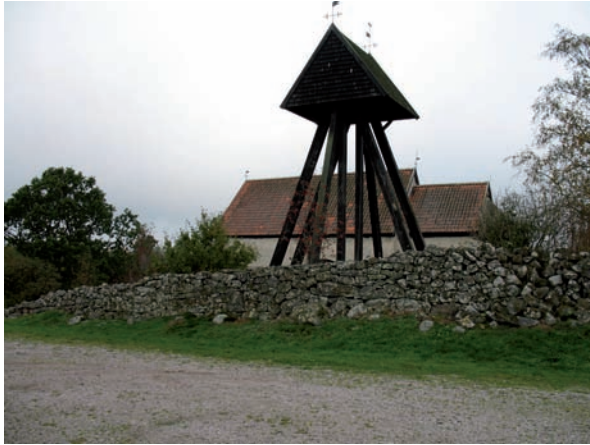
Kyrkogården omgärdas av en något ojämn kallmurad mur av natursten. Höjden är omkring en meter. Östra muren verkar omgjord eftersom det finns rester av en mur innanför. Troligen har muren blivit omlagd vid ett flertal tillfällen. På flera ställen har stenar trillat ned från muren.

Klockstapel och södra kyrkogårdsmuren

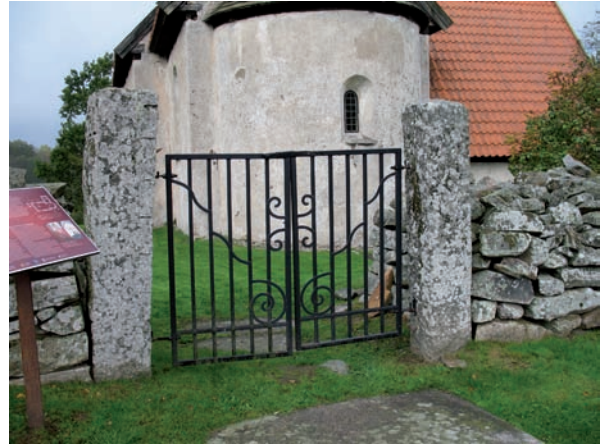
Kyrkogården har endast en ingång och den är placerad i öster. Det är en ganska anspråkslös dubbelgrind i järnsmide med höjden cirka 1,35 meter och bredden ungefär 1,6 – 1,7 meter. Grinden flankeras av omkring 1,7 meter höga grindstolpar av grovhuggen granit.

Överst. Grinden i öster är av järnsmide.

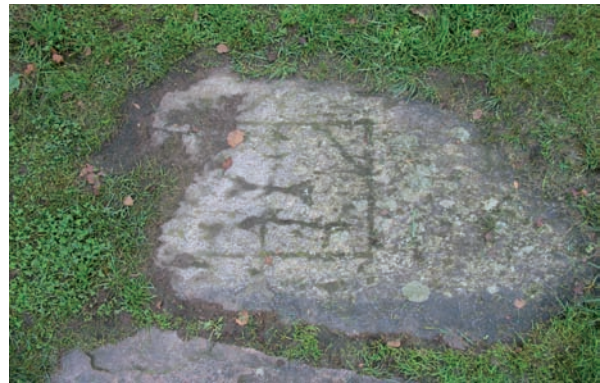
Utanför grinden finns en större prickhuggen stenplatta och innanför finns två oregelbundna flata stenplattor. På den ena finns ett inhugget motiv. Detta kan eventuellt vara en invigningssten för kyrkogården. Två stenar som används för att hålla upp grinden, så den håller sig öppen kan vara två äldre gravstenar.

Andra bilden. Stenen strax innanför grinden, har ett inhugget mönster. Stenen kan eventuellt vara en invigningssten för kyrkogården.

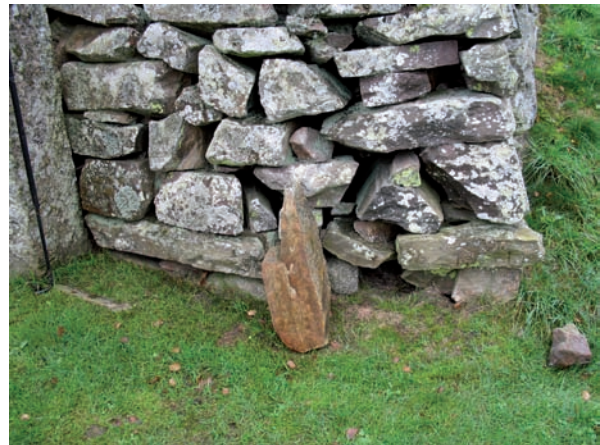
Tredje bilden. Lös sten som används till att hålla upp grinden med.

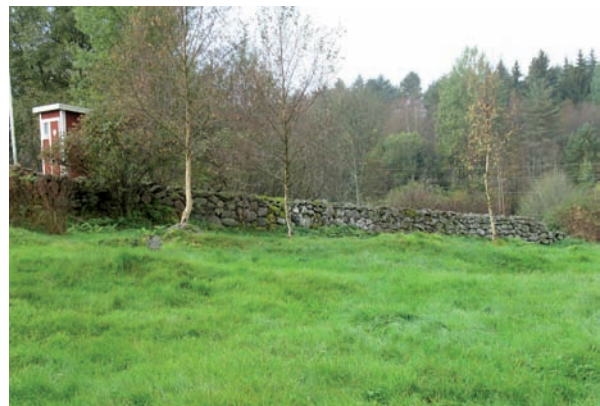
Nederst. Björkar vid muren i söder.

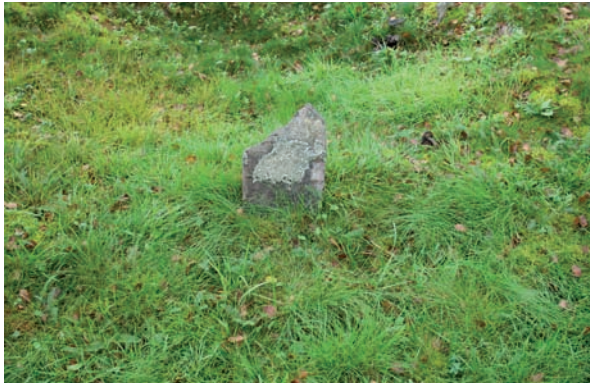
Överst. I norr strax utanför muren växer en stor ek. Den högresta gravstenen är rest över Alex Eklund.

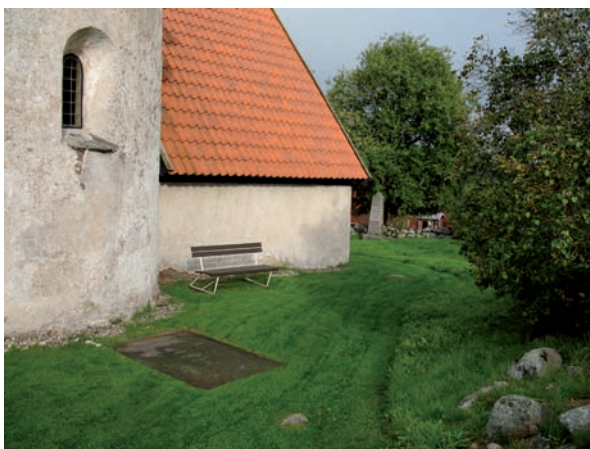
Andra bilden. Spår efter en gång in till södra ingången på kyrkan.

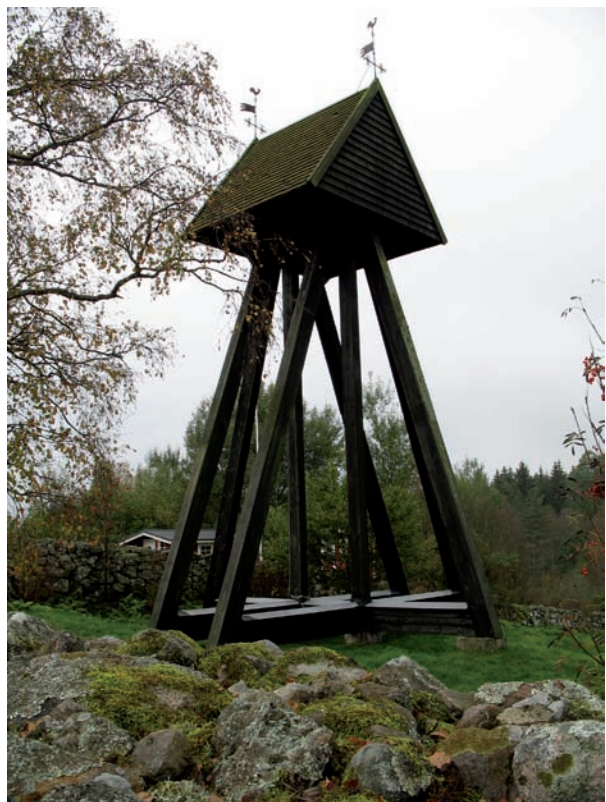
Förutom kyrkan finns ett klocktorn på kyrkogården. Det är beläget i det sydöstra hörnet av kyrkogården, längst upp på kullen och står på rejäla fyrkantiga granitfundament. Klockstapeln av bockbenstyp är byggd av trä och tjärad. Huven har tjärad spån och kröns av en vindflöjel.

Klockstapeln som invigdes 1954.

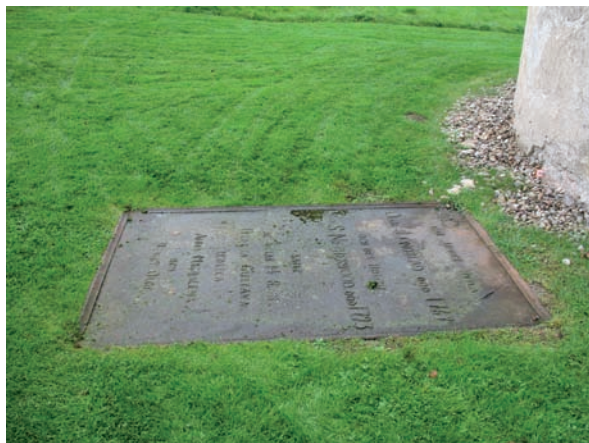
Öster om kyrkans absid finns en stor gjutjärns-
häll, ungefärlig storlek är 1,5 x 0,9 meter. Vården är rest över Olof Lundblad död 1767 och hans hustru död 1793 och fyra av deras fjorton barn.

Överst. Stor gjutjärnshäll från 1793.
Andra bilden. Två ohuggna gravvårdar
av ålderdomlig modell på västra delen
av kyrkogården.
Tredje raden till vänster. Två ohuggna
ålderdomliga gravstenar söder om kyr-
kan. På bilden till höger syns en närbild
på en av dem.

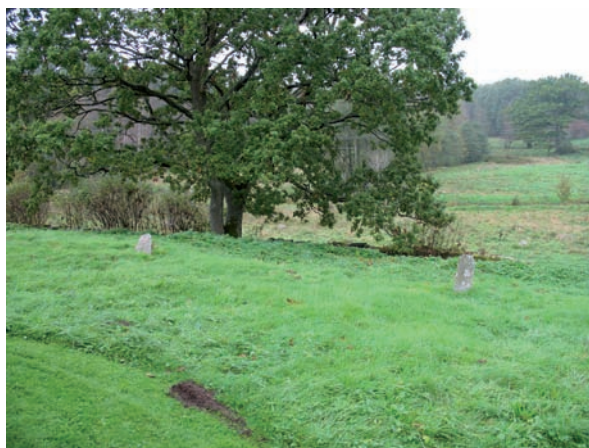
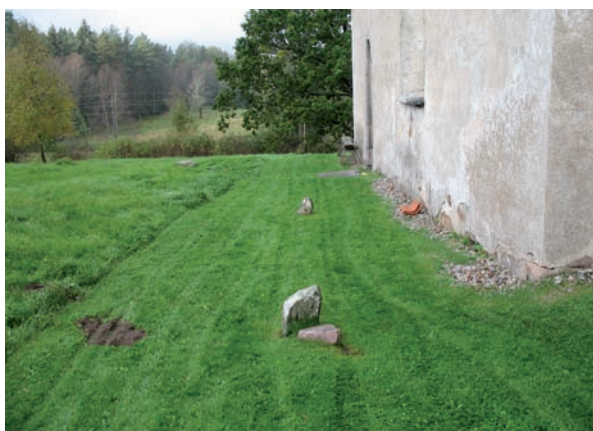
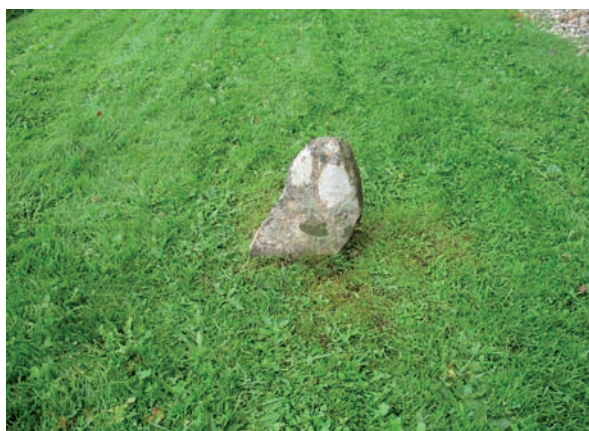
På kyrkogården finns ytterligare sju stycken gravstenar av ålderdomlig typ. Det är ohuggna smala stenflak. Ingen av gravstenarna har någon inskription. Två av dessa gravstenar står strax söder om kyrkan. Två stycken ännu ett stycke söderut på kyrkogården och ytterligare tre finns ett stycke väster om kyrkan.

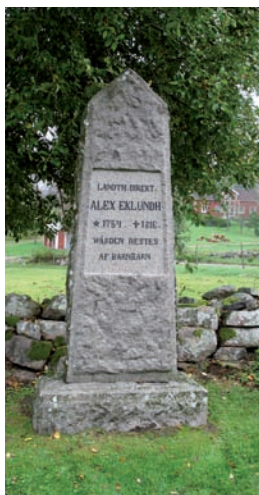
I norr står en högrest gravsten i granit, rest över Lantm. Direkt: Alex Eklund född 1754 och död 1816. Vården restes senare av hans barnbarn, troligen i slutet av 1800-talet. Alexander Eklund var lantmäteridirektör, egentligen en militär titel. Han bodde i en av de större gårdarna i Billa.

Nederst till vänster. Gravsten rest över
lantmäteridirektör Alexander Eklund
som dog 1816. Vården restes av hans
barnbarn.
Nederst i mitten och till höger. Ålder-
domliga äldre gravstenar.
