Tofta kyrkogård

David Fuchs
Smålands museum rapport 2007:138

Tofta gamla kyrkogård ligger i Tävelsås socken, Kinnevald kontrakt, Växjö kommun, Kronobergs län, Växjö stift.

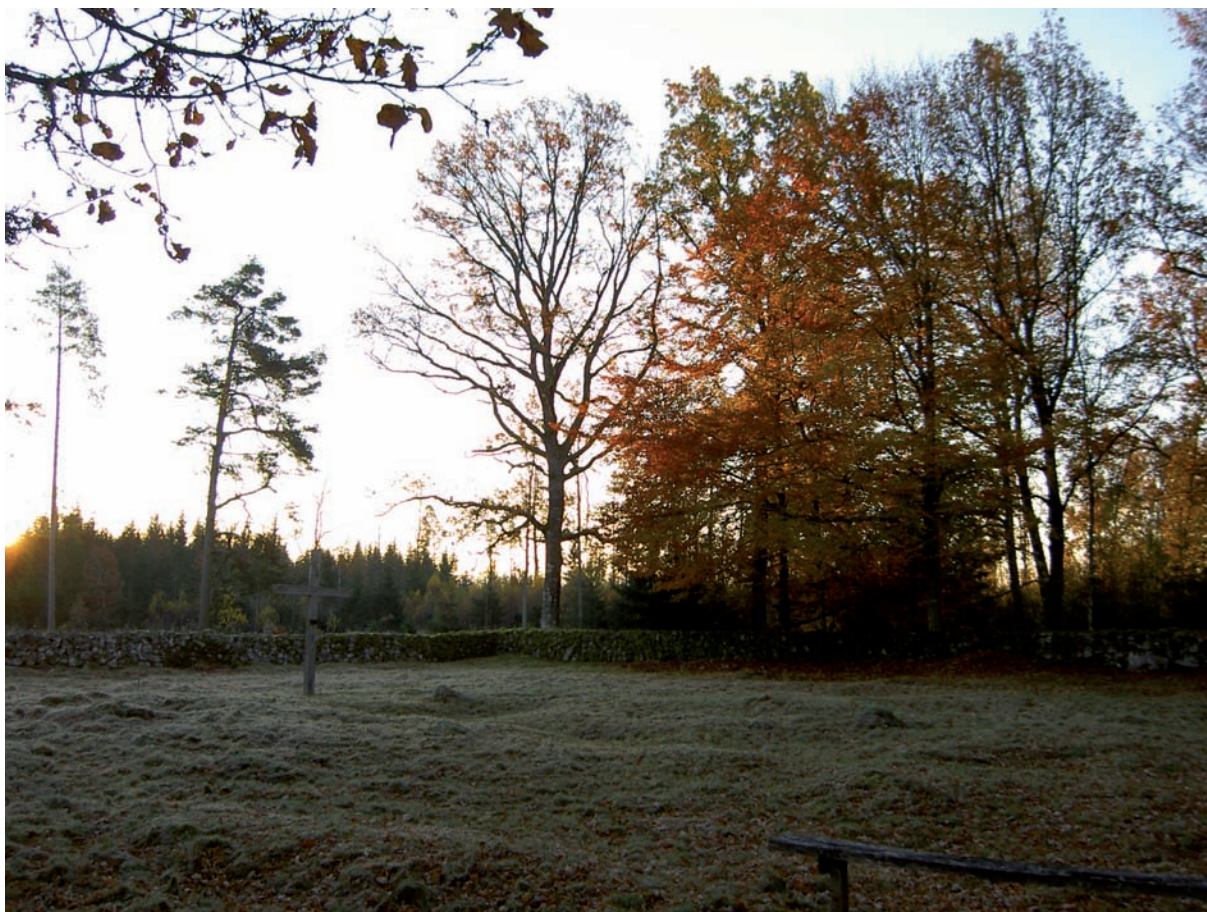
Kyrkogården sedd från nordväst.

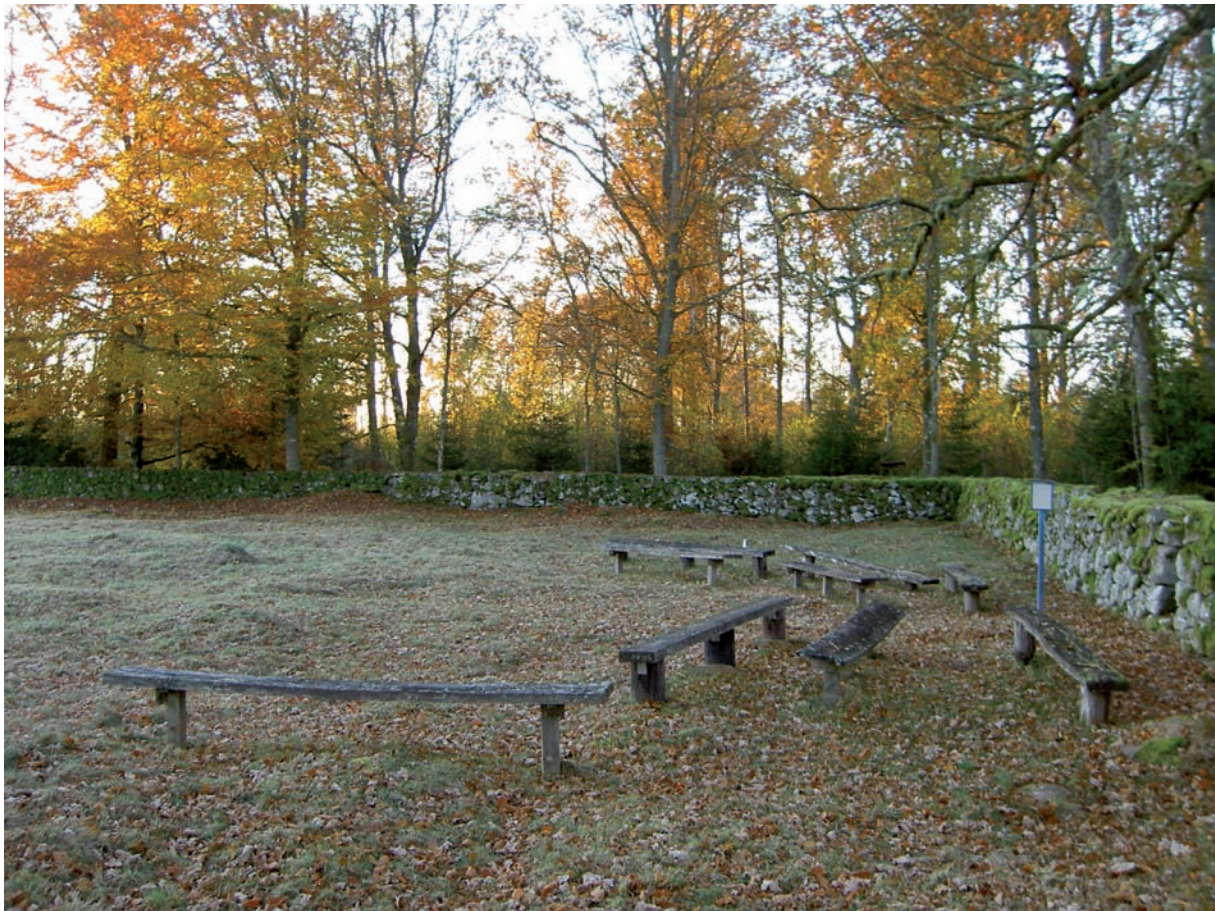
Fasta bänkar utav trä på kyrkogårdens västra del.

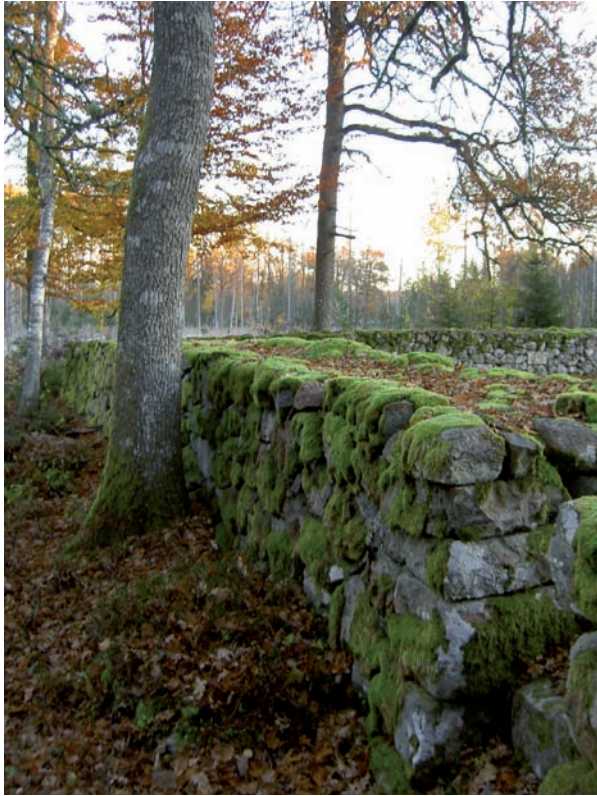
Västra muren.

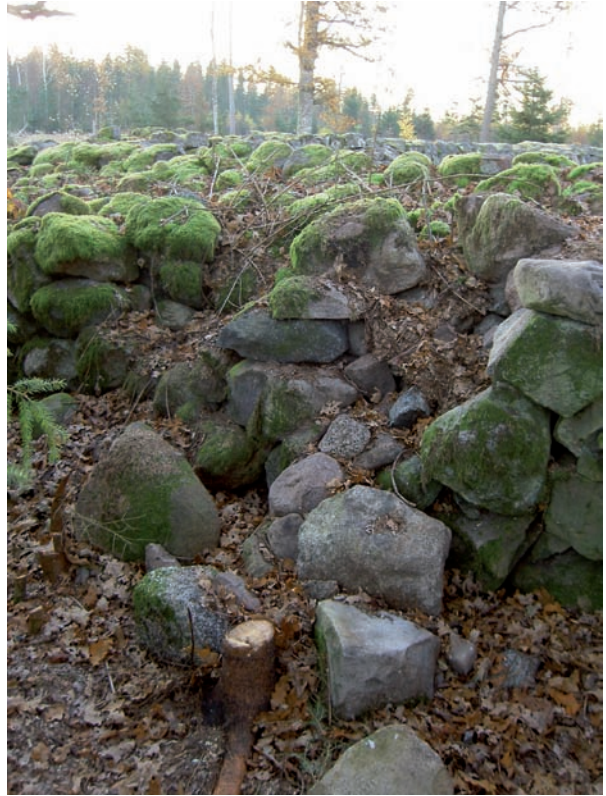
Skador uppkomna till följd av att trädrötter trängt in i murverket.

Kyrkogården är närmast kvadratisk och omgärdas av en mycket vällagd naturstenmur av markfunnen, delvis tuktad sten. Muren står som en tydlig markör för kyrkogårdens ursprungliga avgränsning och har fransett några mindre skador vilka uppkommit genom att den omgivande växtligheten tillåtit komma för nära inpå muren, stått sig väl genom århundradena. Mitt på den västra muren finns en smal öppning. Några spår efter tidigare ytterligare öppningar kan inte skönjas.

Kyrkogården har idag en ängsliknande karaktär och på området finns två äldre gravminnen bevarade. På dessa finns idag inga synliga inskriptioner, vilket gör att det är svårt att veta när de uppförts och vem de rests över. Dessa gravstenar bör tillåtas att stå kvar på kyrkogården då de med sin närvaro tydliggör hur platsen en gång brukats som kyrkogård. Stenmuren är fransett några mindre blesyrer i ett mycket gott skick och utgör en väldigt betydelsefull del i upplevelsen utav kyrkogården. Arbetet som nyligen utförts med att rensa området närmast muren från sly är mycket positivt och bör upprepas med jämna intervaller för att säkerställa murens fortlevnad. För att bevara kyrkogårdens ängskaraktär bör man fortsatt sköta kyrkogården med röjsåg försedd med klinga samt efter avslutad röjning låta avlägsna överblivet växtmaterial.

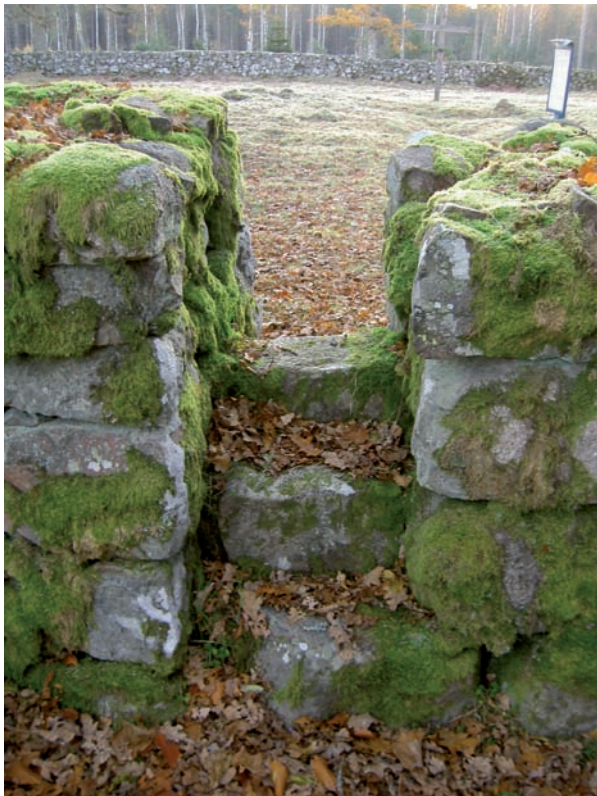
Kyrkogården har bara en ingång, vilken utgörs av en mycket smal passage i västra muren. Stenarna i denna passage utgör genom sin placering en trappa.

Kyrkogårdens ingång i västra muren.

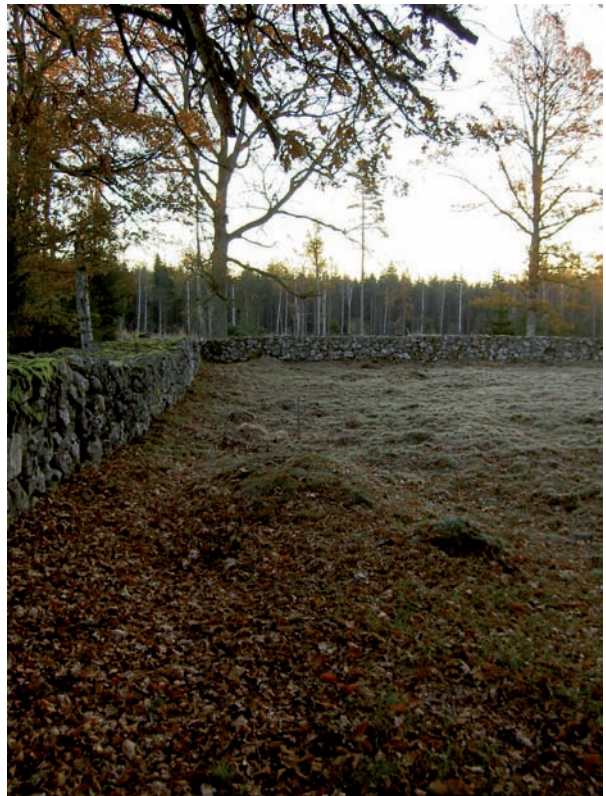
Kyrkogårdens norra sida, kuperad och med tydlig ängskaraktär.

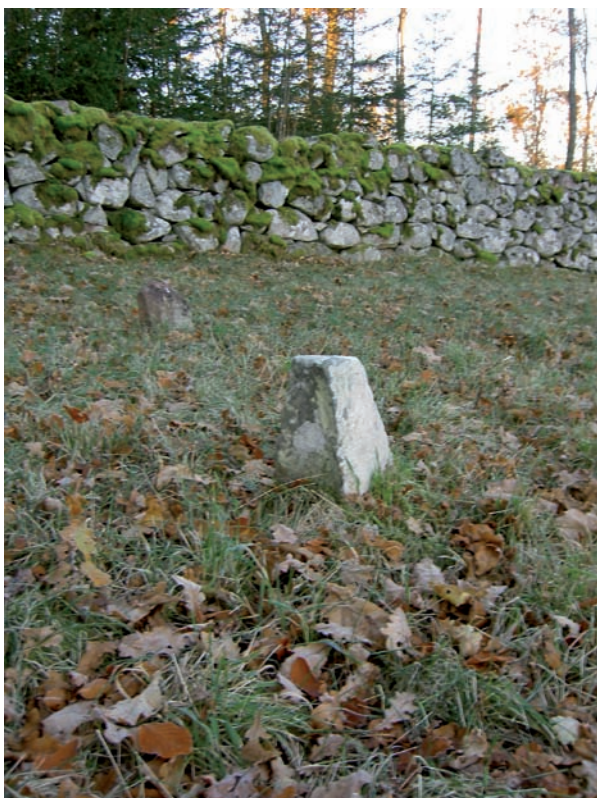
Två äldre gravminnen i form av resta naturstenar i anslutning till kyrkogårdens sydvästra hörn.

På kyrkogårdens sydvästra del finner man två stycken resta naturstenar utan inskription vilket var ett mycket vanligt förekommande gravminne över allmogen. På kyrkogården i övrigt kan man skönja spår av tidigare gravkullar i den tydligt kuperade ytan.

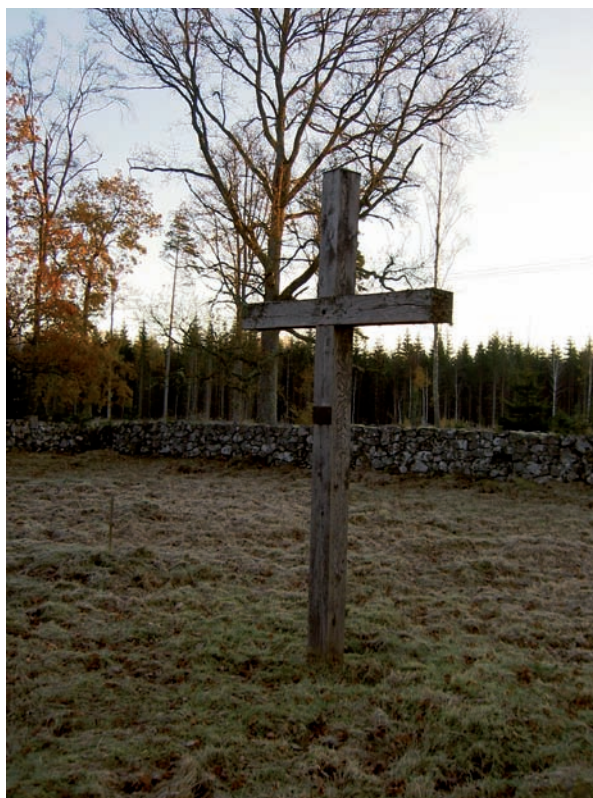
Rest ekkors.

Några byggnader finns inte längre på eller i anslutning till Tofta kyrkogård. Av den gamla kyrkans grund finns idag ett fåtal stenar som skjuter upp ur den kraftiga grässvål som etablerat sig över ytan. Ett ekkors markerar läget för den gamla kyrkans kor. I äldre tider fanns även en klockstapel i anslutning till kyrkogården och kyrkan.

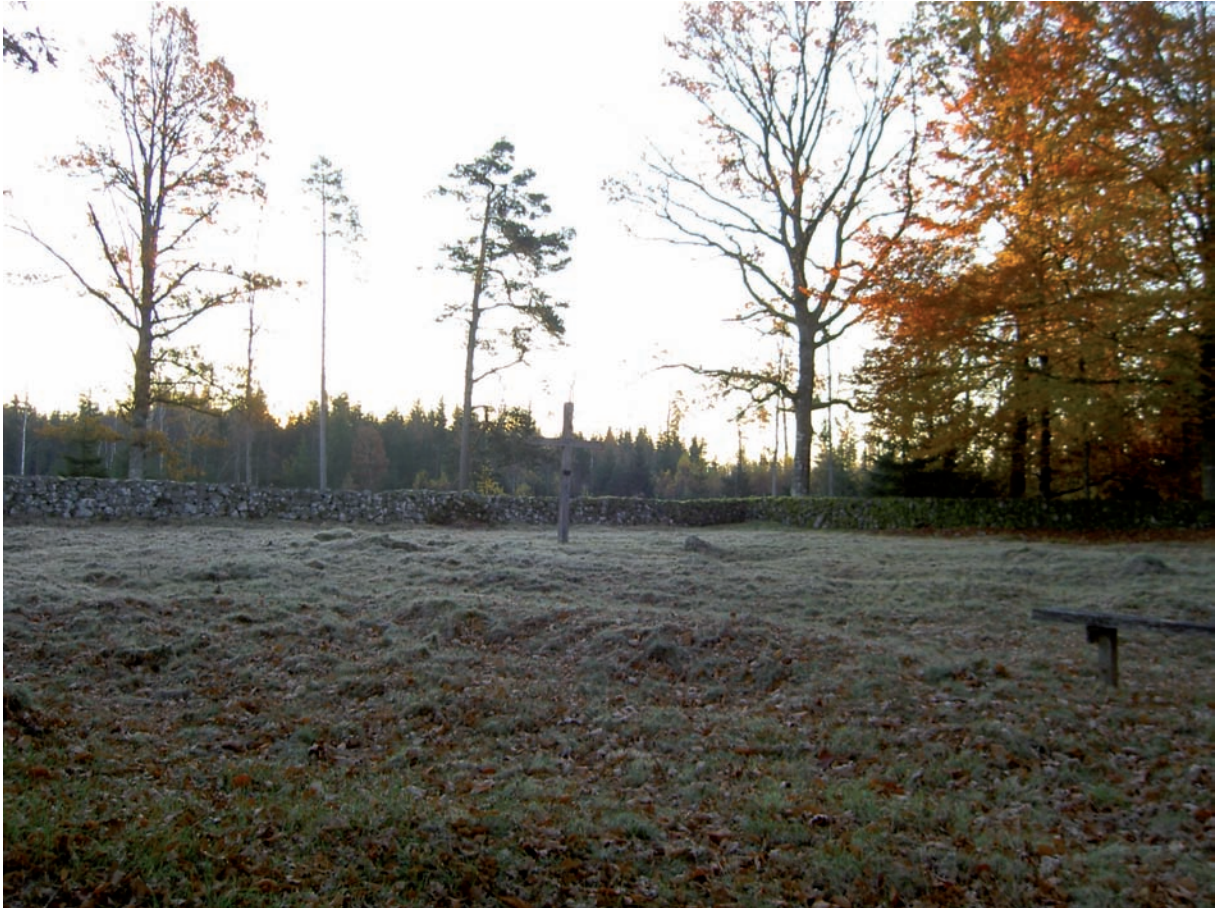
Stengrunden från medeltidskyrkan har bevarats in i vår tid men är nu kraftigt övervuxen av grästorv. På den tidigare platsen för kyrkans kor har man låtit resa ett minneskors. Några kvarstående resta naturstenarna, vilket var en vanlig form av gravminnen bland allmogen, minner om att detta är en helgad plats. Under kyrkans kor fanns tidigare ett gravkor som disponerades av ägarna till Osaby säteri. Gravkoret är idag synligt som en fördjupning mitt i kyrkogrunden.

Kyrkogården sedd från nordväst. Kyrkans grund syns som upphöjningar i gräset.
