## VENJANS KYRKA

Västbygge 271:1; Venjans församling; Mora kommun; Dalarnas län

### BESKRIVNING OCH HISTORIK

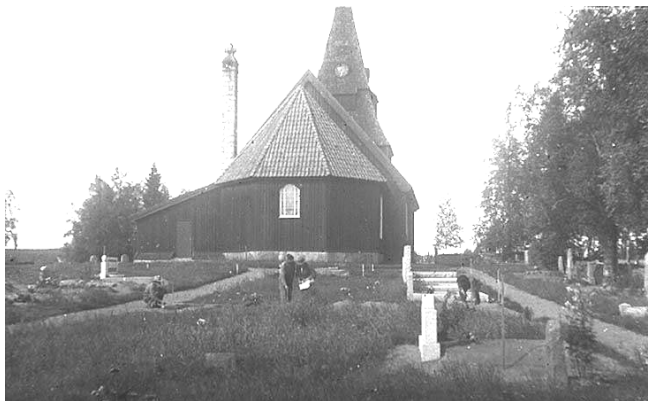
*Bilden är tagen av fotografen Anders Lejon från Sollerön. Kortet bör vara från 1940-talet eller tidigt 50-tal.*

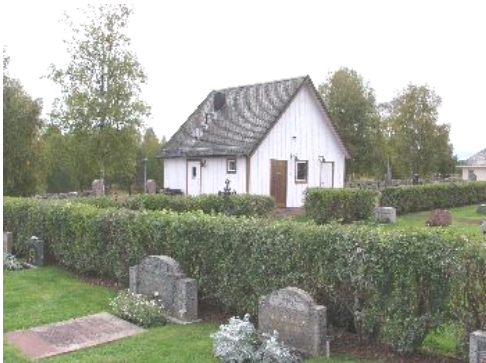
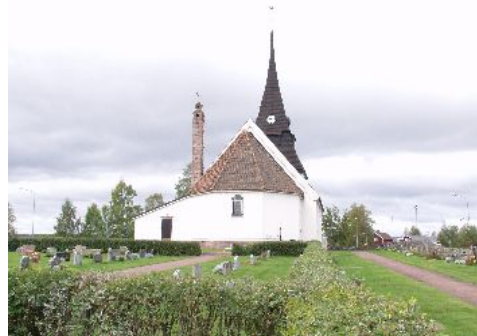
Kyrkogården utsträcker sig huvudsakligen mot öster men smala gravkvarter är även anlagda längs med kyrkan i norr och söder. Den inhägnas av en kallmurad mur av sandsten, mot öster, norr, söder och delvis i väster. Den terrasserade sidan mot söder avgränsas av mur och häck. I öster finns en ingång med spetsiga grindstolpar av huggen sandsten som bär pargrindar av smide, vilka troligen härrör från 1843. Infarten i väster skapades genom att del av muren revs 1973. Den har en bred öppning som flankeras av låga sandstensstolpar krönta med kopparlyktor. Markytan har belagts med hållar av röd sandsten som fram till väggkanten i väster kompletterats med röd asfalt.

Gångarna är belagda med röd asfalt och gräskvarteren har indelningar med låga häckar. Gravvårdarna står i långa rader som är uppställda i nordsydlig riktning. Till kyrkogården hör äldre gravhällar över tre av kyrkans präster. De härrör från 1728, 1786 och 1814.

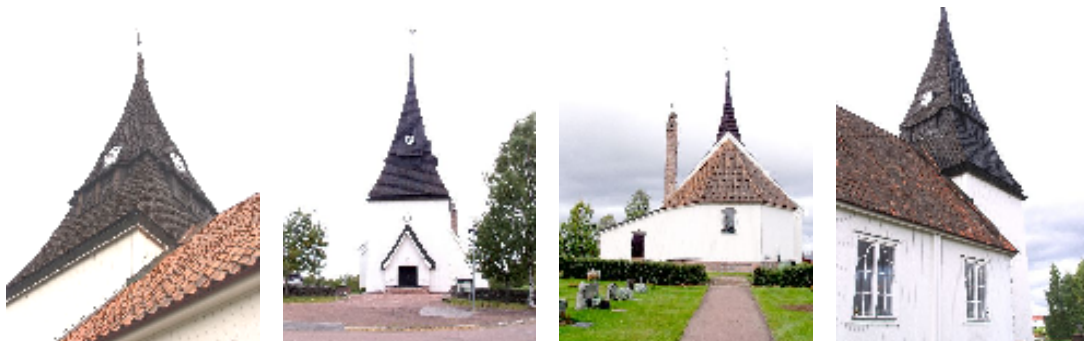
Sakristian är uppförd mot del av södra långväggen och den överlappar även del av korets södra sida. Pulpettaket har beklädnad av kopparplåt. Vid skarven mot långhusets tak reser sig en hög skorsten i dalastil. Den är murad av sandsten och krönt med en flöjel i järnsmide som avbildar ett skepp. Ingången i öster är av enkel karaktär, den har rakt överstycke och paneldörr förstärkt i nedre del med kopparplåt. Sakristian har i södra väggen ett högt placerat och avlångt fönster med blyspröjsning som förstärker associationen till traditionella dalabyggnader.

Tornkroppen är som långhuset fodrad med stående vitmålad panel. På södra sidan finns en smal och liten fönsteröppning. Fönstret har färgade glasskivor i rutig blyspröjsning.

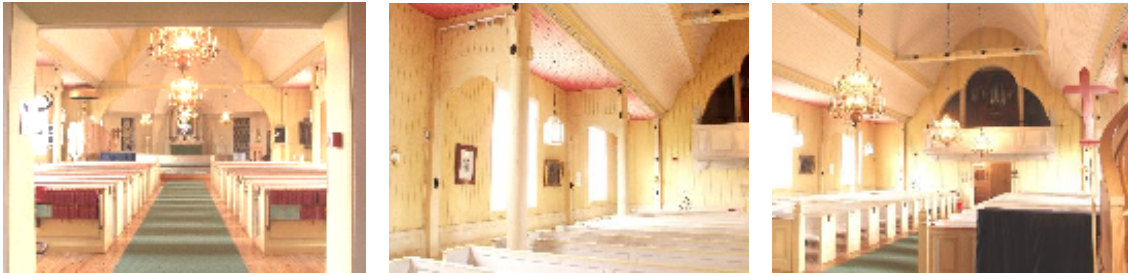
Övergången mellan långhuset och koret understyks av en bågformad inramning samt av en triumfbåge med triumfkrucifix. Perspektivet förstärks av korets sneda väggar, altaruppsatsens omfattning och över altarbordet av korfönstret med sin glasmålning. Koret har en kraftig profilerad taklist som sammanfogas med altaruppsatsens inramning. Korets kupolvalv är något spetsbågigt och panelfodrat.

Koret har förbindelse med sakristian genom en enkel dörr i korets södra vägg, samt en ytterdörr i öster. Under sakristian finns en källarvåning som nås genom källarluckor utanför. Sakristian har platt tak och fodring av masonitskivor.

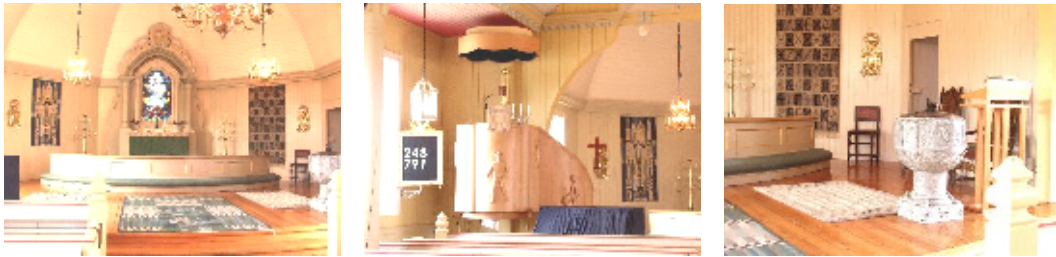
Dopfunten är utförd av skulpterad täljsten från Handöl. Foten har utsmyckats med groteska maskaroner symboliserande djävulen samt med ovanför dessa en hopslingrad orm. Cuppens undersida har kvistar, blad och äpplen och sidorna bär reliefer föreställande apostlarnas symboler. Kupan har ett lock av mörk ek, med snidad dekor, som kröns av en höna med kycklingar. Dopfunten är utförd 1912, före den nya kyrkans uppförande, av bildhuggaren Eugen Hammarberg efter ritning av arkitekt Carl Alfred Danielsson-Bååk.

Triumfkrucifixet, med kors av ek och Kristusfigur av ljus träslag, tillkom 1957 och är utfört av Herman Karlsson.
