# Kråksmåla nya kyrkogård

Kråksmåla församling, Växjö stift, Kalmar län

Kulturhistorisk inventering av kyrkogårdar/  
begravningsplatser i Växjö stift 2007

Magdalena Jonsson  
Kyrkoantikvariska rapporter 2007, Kalmar läns museum

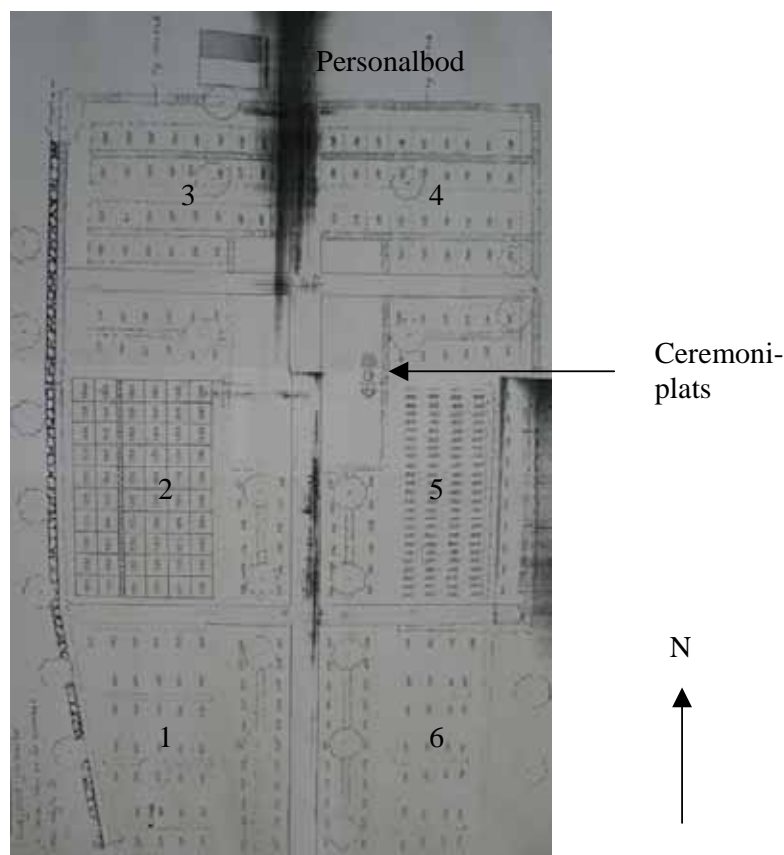
Karta över Kråksmåla nya kyrkogård.

Liksom gamla kyrkogården saknar nya kyrkogården kvartersindelning. För att underlätta beskrivningen av kyrkogården har områdena numrerats enligt kartan nedan. Kyrkogården är inte fullbelagd. Lediga platser finns framförallt i område 1, 2 och 5.

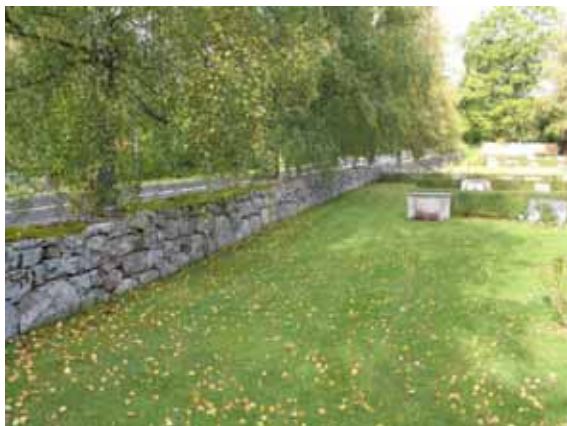
Kyrkogårdens mur i väster.  
(KI Kråksmåla nya kyg 004)

I söder och väster: Mur av kvaderhuggen granit.

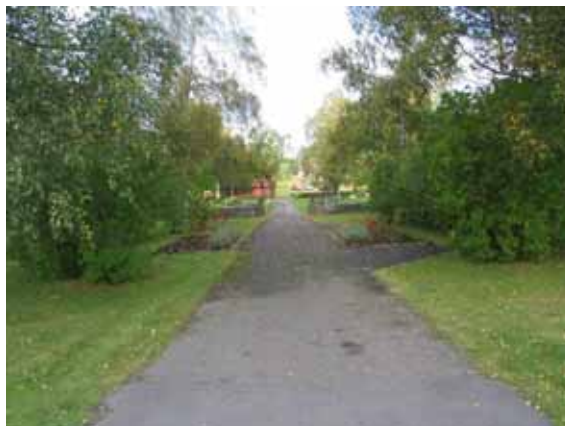
Parken och kyrkogårdens ingång i söder.  
(KI Kråksmåla nya kyg 003)

Nya kyrkogårdens huvudingång är belägen i söder. Den markeras av portstolpar i granit och dubbla, svartmålade smidesgrindar. Utöver denna ingång finns ytterligare en i norr till kyrkvaktmästarnas lokaler samt i öster vidare in till prästgården. Den norra ingången markeras av portstolpar av granit och den östra av en trappa av granit och med handledare av svartmålat smide.

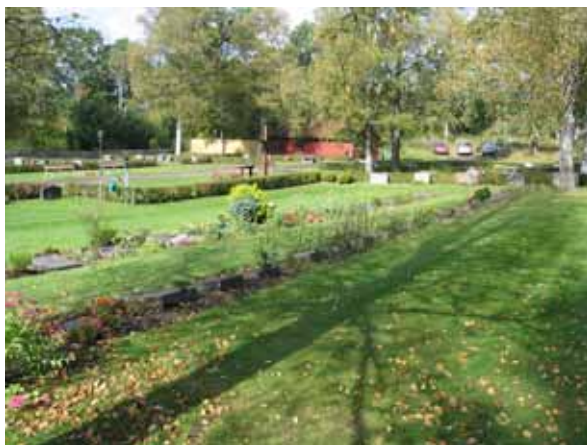
Vy över kyrkogården från sydost. I förgrunden kvarter 5 med urngravplatser. (KI Kråksmåla nya kyg 011)

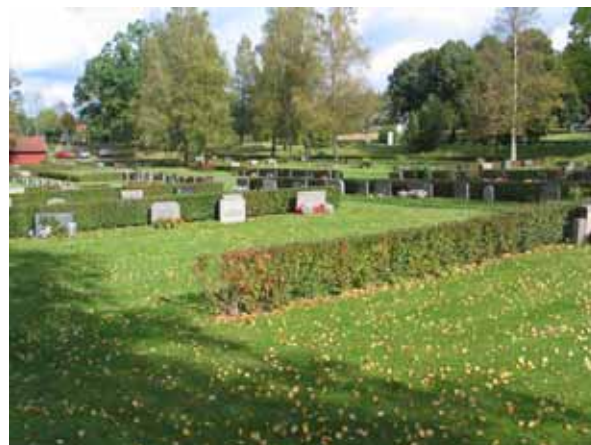
Vy över kyrkogården från sydväst. I förgrunden kvarter 1. (KI Kråksmåla kyg 005)

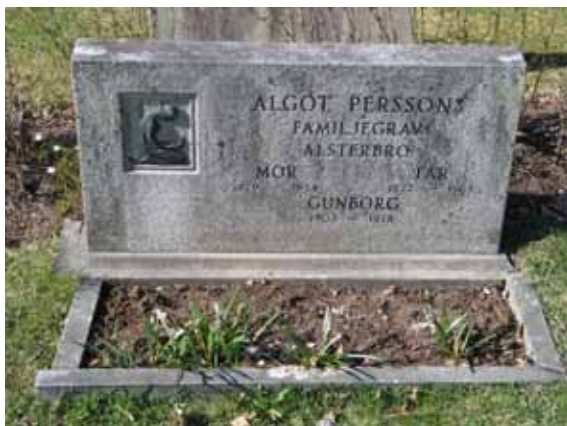
Gravstenen Algöt Perssons vid Algöt Perssons familjegrav är tidstypiskt låg och rektangulär. Dekoren av koppar är ovanlig. (KI Kråksmåla kyg 065)

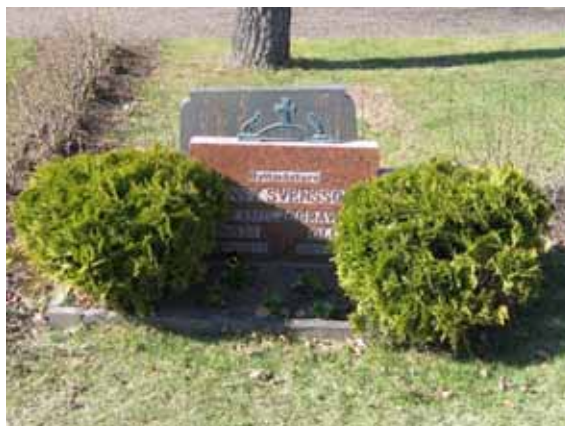
Hyttmästare är en av de titlar som förekommer på Kråksmåla nya kyrkogård. (KI Kråksmåla kyg 064)

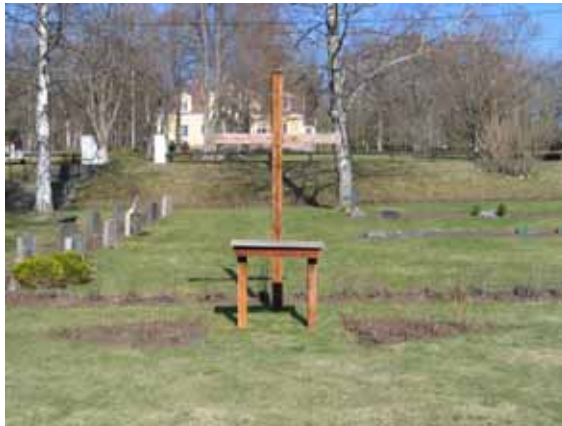
Ceremoniplatsen mitt på kyrkogården.  
(KI Kråksmåla kyg 062)

På nya kyrkogården finns en ceremoniplats med ett kors och ett enkelt altarbord för gudstjänster sommartid. Platsen iordningställdes i början av 1980-talet.

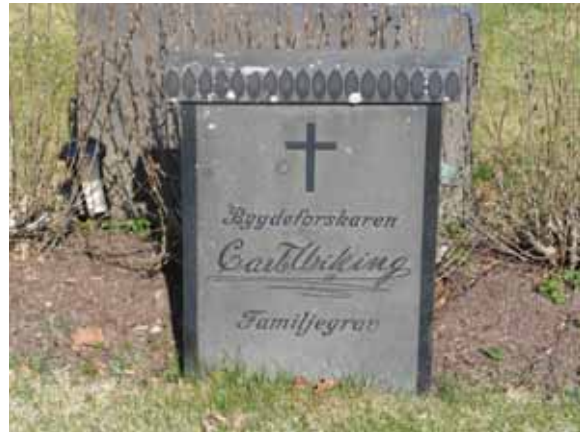
Bygdeforskaren Carl Vikings gravplats.  
(KI Kråksmåla kyg 078)

På kyrkogården har bygdeforskaren Carl Wiking sin familjegrav.
