KVARNSVEDENS KYRKA

Kungsljuset 4; Stora Tuna församling; Borlänge kommun; Dalarnas län

BESKRIVNING OCH HISTORIK

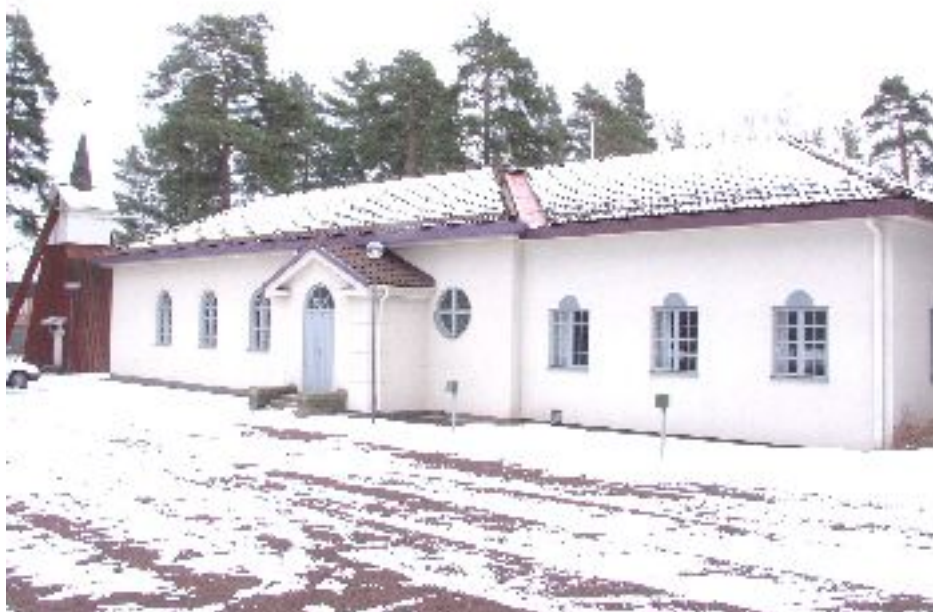
Till vänster kyrkodelen fr. 1924. Till höger nya församlingssalen fr. 1993

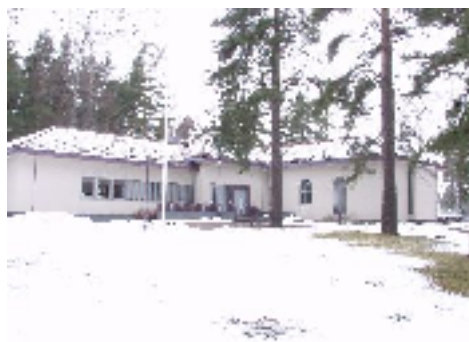
Byggnaden uppfördes på en grund av huggen sten och den sammanfogade trappan till kyrkans port i norr uppfördes med samma material. Ytterväggarna fick vit avfärgad slätputs. Hörnen till det lilla vapenhuset utsmyckades med svaga hörnkedjor men med kraftigt utskjutande överstycke och taklist över den avrundade dörren som har överljusfönster i bågen. De svagt lutande och valmade yttertaken täcktes med enkupigt tegel medan takfoten kom att skymmas av rakvinklade hängrännor. De ursprungliga fönstren, som är bevarade i kyrkans norra och västra väggar, är rundbågiga med tvärpost och träspröjsning. Väster om dörren har ett större och tidstypiskt lunettfönster fått plats.

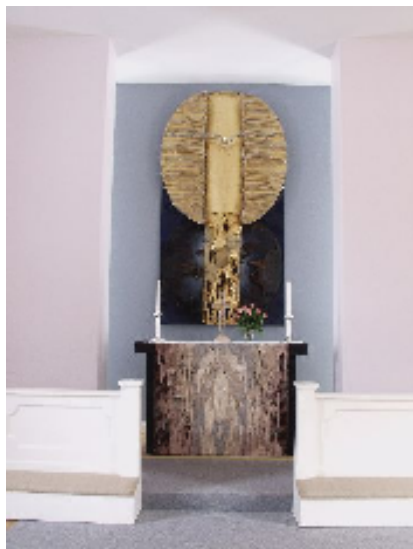
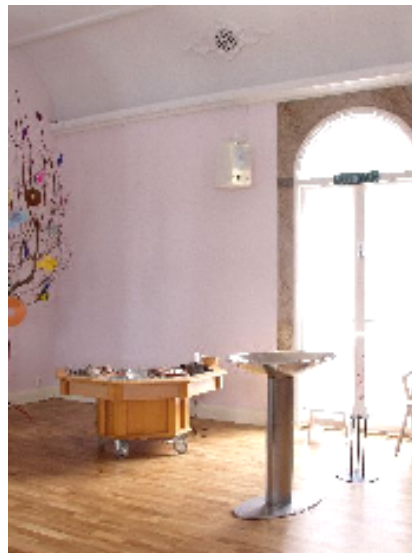
Den nya altaruppsättningen skapades 1971 av Bo Holmlund. Till höger dopfonten

I omgestaltningen 1971 av kyrkorummet har arkitekten, Åke Temnerud, framhävt kyrkosymboliska effekter i en strävan att skapa ett rum som förenar förkunnelse, lovsång och tillbedjan. Den största förändringen berörde koret, där en öppning skapades i gavelns mitt och i hela höjden. En del av korets vägg flyttades utomhus, mellanrummet slöts med fönsterglas som släpper in stämningsfulla och skiftande ljusstämningar bakom altaret. Scenografin förstärktes genom en ny altarpuppställning, en skulptural komposition formgiven av Bo Holmlund.

Den formgivna dopfunten (konstnär?) placerades vid en ny fönsterdörr i kyrkans södra vägg, vid koret med närhet till ljuset och naturen. I den nya inredningen ingick en ny predikstol som till formen anpassades till altarets och altarringens rundning.
