Väckelsångs gamla kyrkogård

David Fuchs
Smålands museum rapport 2007:141

VÄCKELSÅNGS GAMLA KYRKOGRÅRD

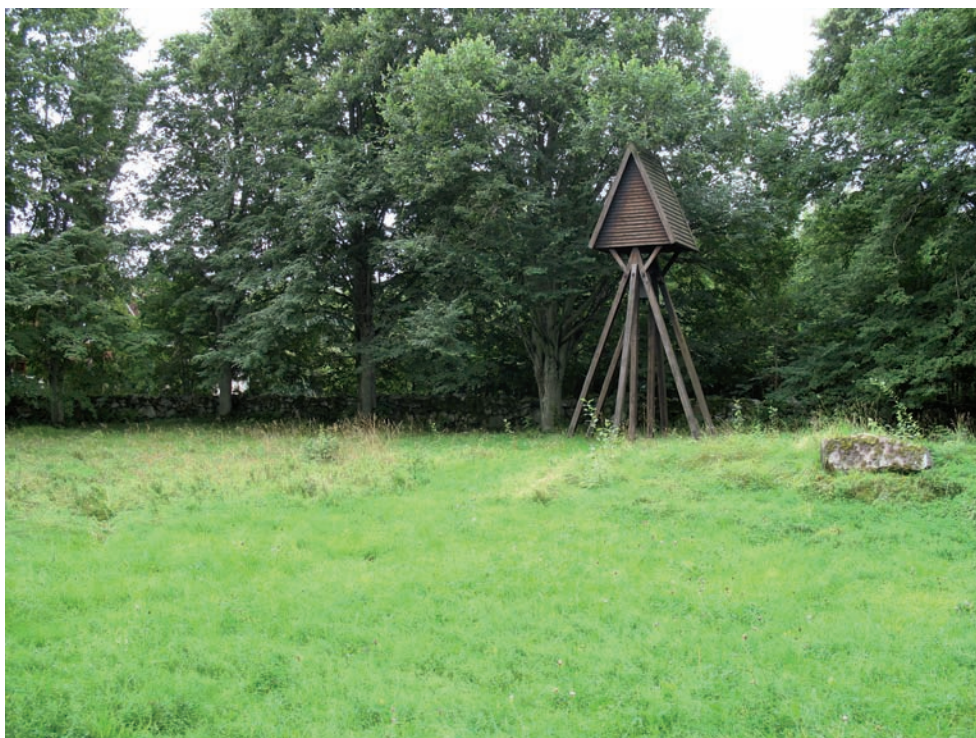
Vy över kyrkogården och klockstapeln från nordost.

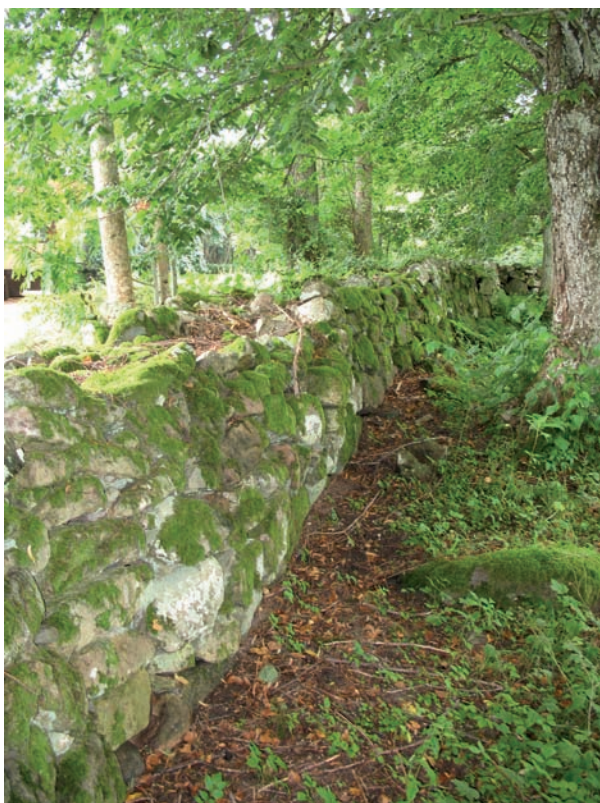
Södra kyrkogårdsmuren fotograferad från öster.

Kyrkogården kringgärdas av en drygt meterhög, vällagd naturstenmur som till följd av den kuperade terrängen antar en svagt böljande form. Muren, vilken är uppbyggd med två skalmurar av markfunnen sten vars mellanrum fyllts ut med mindre s.k. skolstenar, är förhållandevis välbevarad. Murens bredd uppgår till dryga två meter. På ett par ställen är muren delvis nedrasad, troligtvis till följd av att rötter från intilliggande träd trängt in i muren. Muren har bara en öppning, placerad mitt på den norra sidan.

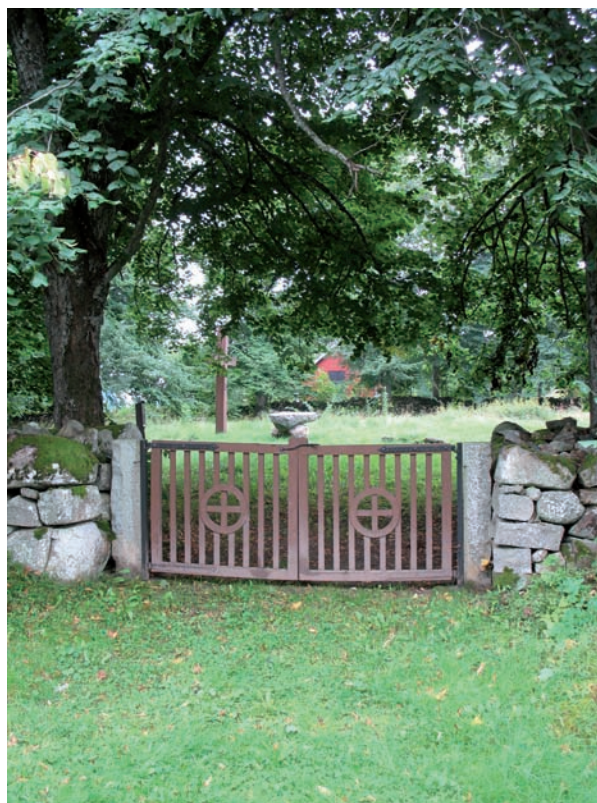
Ingången i norr med dubbla trägrindar.

med dubbla brunmålade trägrindar, upphängda på smidesgångjärn, och flankeras av två huggna stenstolpar. Grindarna är utförda med vertikala spjälor och i mitten en kordförsedd cirkel. Några tecken på att det tidigare funnits fler ingångar till kyrkogården kan inte skönjas i den omgivande muren. Några uppgifter om detta har ej heller påträffats i de arkivaliska källorna.

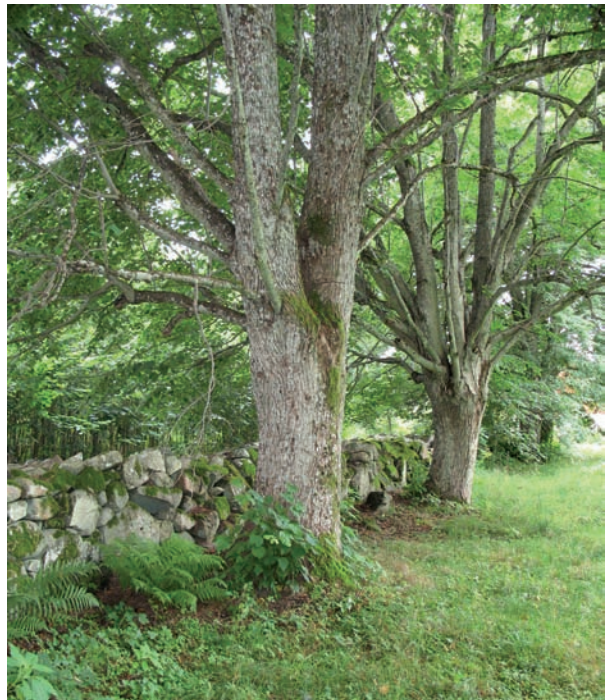
Kyrkogården kringgärdas av en tät trädkrans främst bestående av lind med något enstaka inslag av ek och ask. Ytan är något kuperad med högvuxet gräs av tydlig ängskaraktär. Troligtvis hålls växtligheten efter genom slåtter då det uppvisar inslag av ängsblommor. På området växer dessutom en del sly.

Överst: Storvuxna träd i trädkransen invid västra kyrkogårdsmuren.
Nederst: Två kraftigt moss- och algbelupna gravhällar.

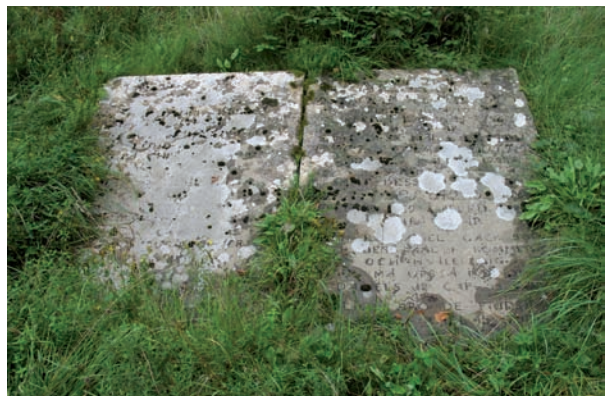
Alldeles söder om kyrkans återskapade altare ligger två kalkstenshällar varav den ena stenens text näppeligen går att utläsa. Denna sten är rest över Daniel (1713 – 1773) och hans hustru. Den andra stenen är så kraftigt alg- och mossbelupen att dess text ej längre går att uttyda. Det vore önskvärt att man med en mjuk borste och lite ljummet vatten försökte rengöra de båda stenarna så att texten blev läsbar. Alldeles söder om dessa båda hällar står en

På området finns fyra gravvårdar med inskriptioner samt ett par resta naturstenar utan inskription. Dessa gravstenar bör fortsatt vårdas då de med sin närvaro visar att kyrkogården en gång i tiden brukats som begravningsplats. En varsam rengöring av de två hållarna söder om kyrkoruinen samt en översyn av den bristfälligt lagade vården över prostens Wickelius är att rekommendera.

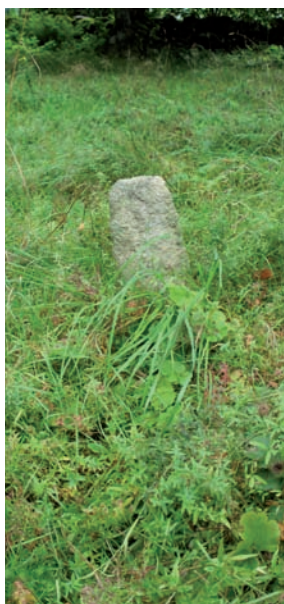
Rest natursten på kyrkogårdens södra del.

liten oansenlig rest natursten utan inskription, vilket var ett vanligt förekommande gravminne över allmogen. I kyrkogårdens nordöstra hörn alldeles innanför kyrkogårdsmuren finner man prosten Daniel Stockes familjegrav. Denna grav omsluts av en ram med släta naturstenar. Invid den norra muren alldeles väster om ingången finner man dessutom ytterligare en rest natursten utan inskription. Väster om kyrkans vapenhus står en rest gravsten av kalk-/sandsten. Stenen har vid något tillfälle reparerats då den på baksidan armerats med järn som täckts över med ett cementhaltigt putsbruk. Denna lagning är mycket bristfällig och sedan det inmurade järnet börjat korrodera nu snarare verkar mot stenens bevarande. För att säkerställa stenens fortlevnad måste man tillse att den repareras mer beständigt och med material som på ett bättre sätt samverkar med stenens naturliga egenskaper. Av texten framgår att stenen är rest "Åt minnet af Anders Wickelius" prost och kyrkoherde f 1766 d 1826.

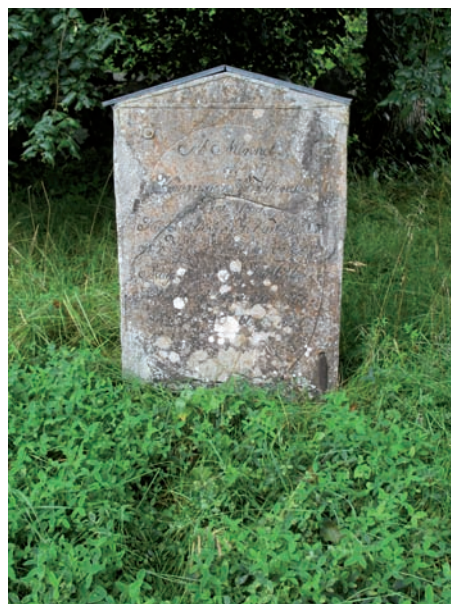
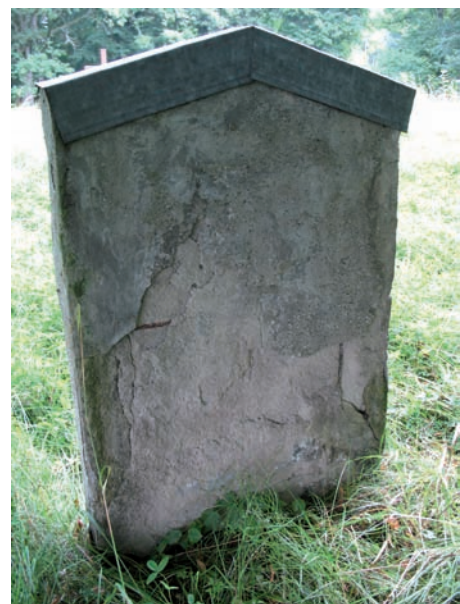
Bristfälligt reparerad gravsten över prosten Anders Wickelius.

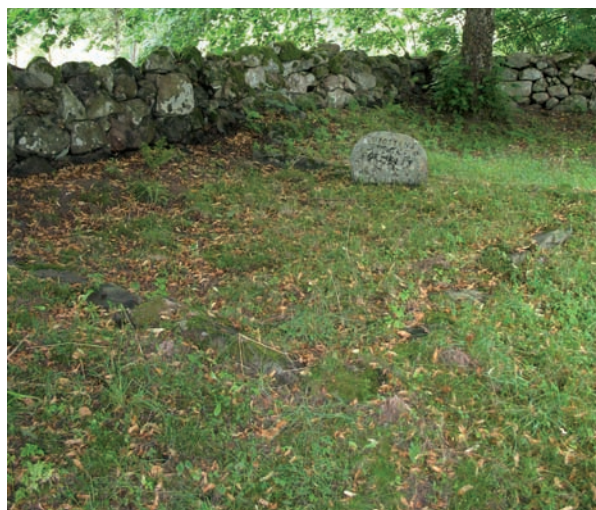
Överst: Familjen Stockes stenomramade grav.
Mitten: Klockstapel av klockbockstyp.
Nederst: Bevarade grundstenar från gamla kyrkans västgavel.

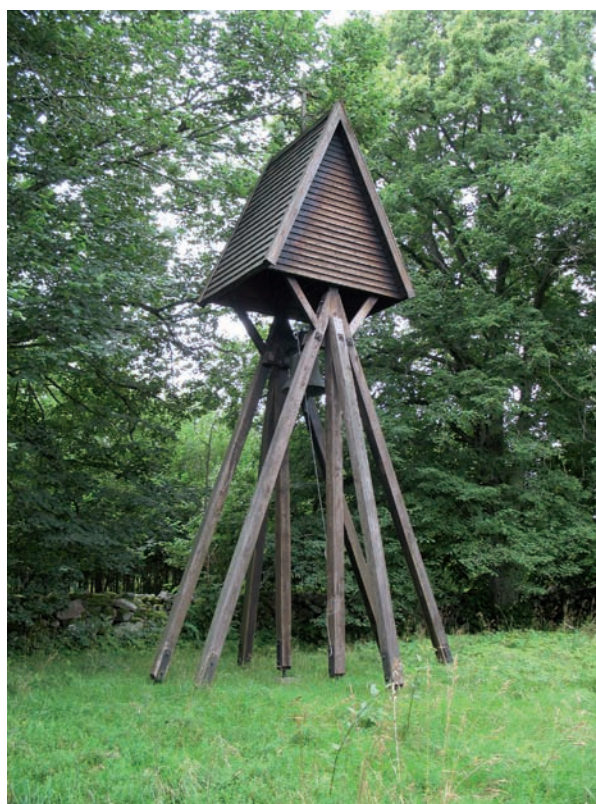
Invid kyrkogårdsmuren på kyrkogårdens västra del står en klockstapel av klockbockstyp, vilken restes år 1977. Taket på huven är klätt med tjärade spån medan sidorna täcks av en liggande fjällpanel. Nordost om klockstapelns kan man dessutom fortfarande skönja resterna av den gamla kyrkans grund.

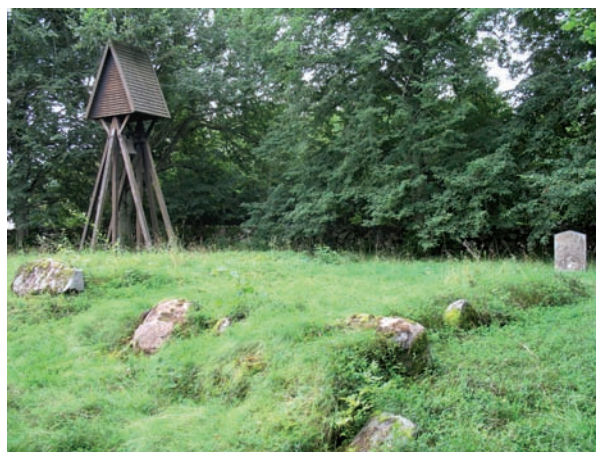
Den medeltida kyrkan i Väckelsång var uppförd som en rektangulära salskyrkan med ett smalare tresidigt avslutat kor med en tillbyggd sakristia på korets norra sida. Troligen fanns ett vapenhus i anslutning till sydsidans två ingångar. Kyrkans murar var uppbyggda som skalmurar av tuktad marksten med en kärna av mindre stenar lagda i kalkbruk och var 21 meter lång, 7,7 meter bred, med en höjd på 6 meter. Bäst bevarad är långhusets västgavel vilken kvarstår till ca en halv meters höjd.
