# Torsås kyrkogård

Torsås församling, Växjö stift, Kalmar län

Kulturhistorisk inventering av kyrkogårdar/  
begravningsplatser i Växjö stift 2006

Liselotte Jumme  
Kyrkoantikvariska rapporter 2006, Kalmar läns museum

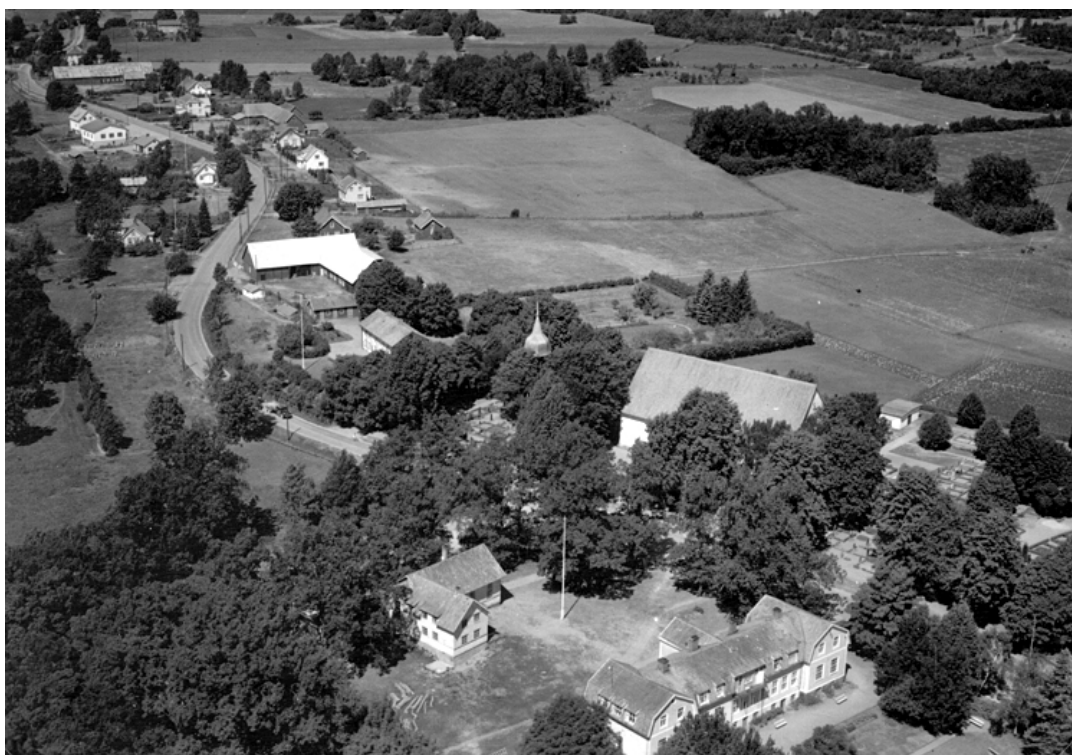
Flygfotografi taget 1950. Om man tittar noga framgår att stora delar av kyrkogården var anlagd med grusade gravplatser omgärdade av stenramar eller låga häckar. Källa: Kalmar läns museum

En flygbild tagen 1950 visar att merparten av kyrkogården var anlagd med grusgravar omgärdade av låga häckar eller stenramar. Med början i mitten av 1950-talet påbörjades en omläggning av kvarter efter kvarter på kyrkogården. Det var vanligt vid tiden med sådana arbeten som oftast innebar att grusgravarna såddes igen. Även i Torsås såddes grusgravarna igen under de följande decennierna. År 1956 lades kvarter O och P om efter ritningar av trädgårdskonsulent Gösta Engstedt. Även området väster om kyrkan lades om vid denna tid. År 1973 var det dags för kvarter L, M och N, som gjordes om efter plan av arkitekt Harry Kolsby. Året därpå omlades kv S och T och därmed var hela kyrkogården omlagd.

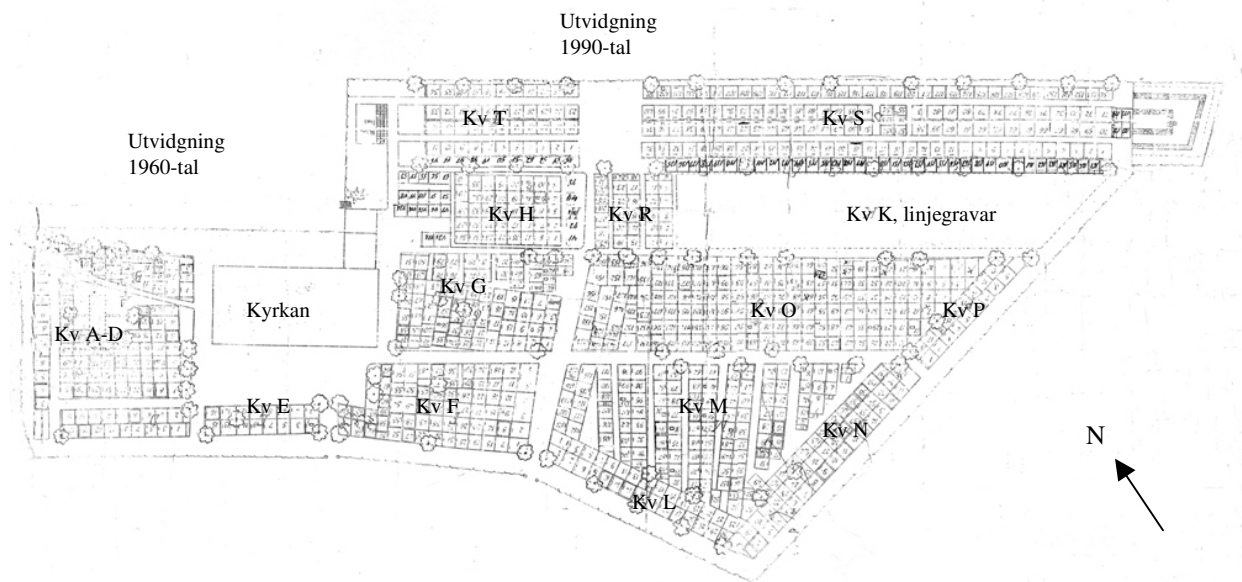
Torsås kyrkogård. Utvidgningarna från 1960-talet och 1990-talet är inte inritade på kartan men deras positioner är markerade. Källa: Torsås församling

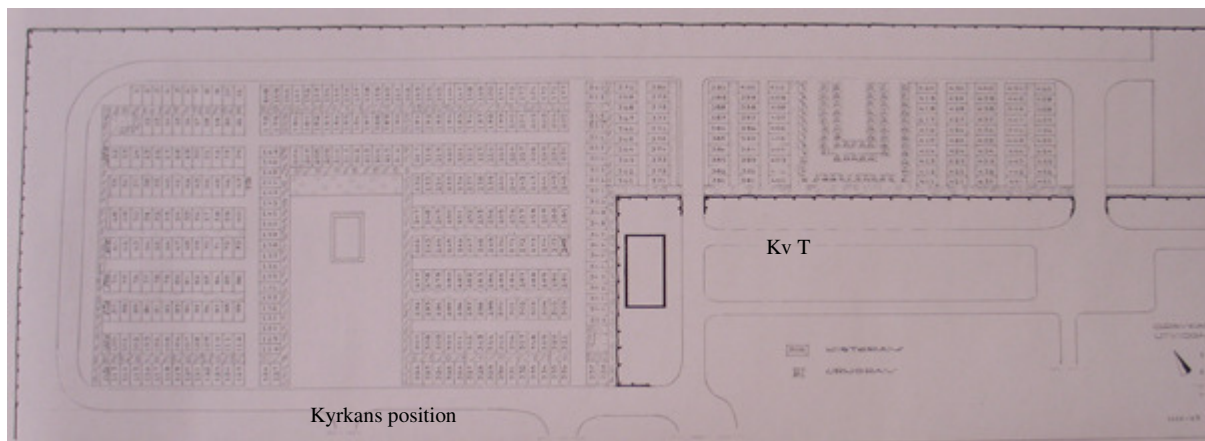
Utvidgningen från 1960-talet, kvarter NK. Källa: Torsås församling

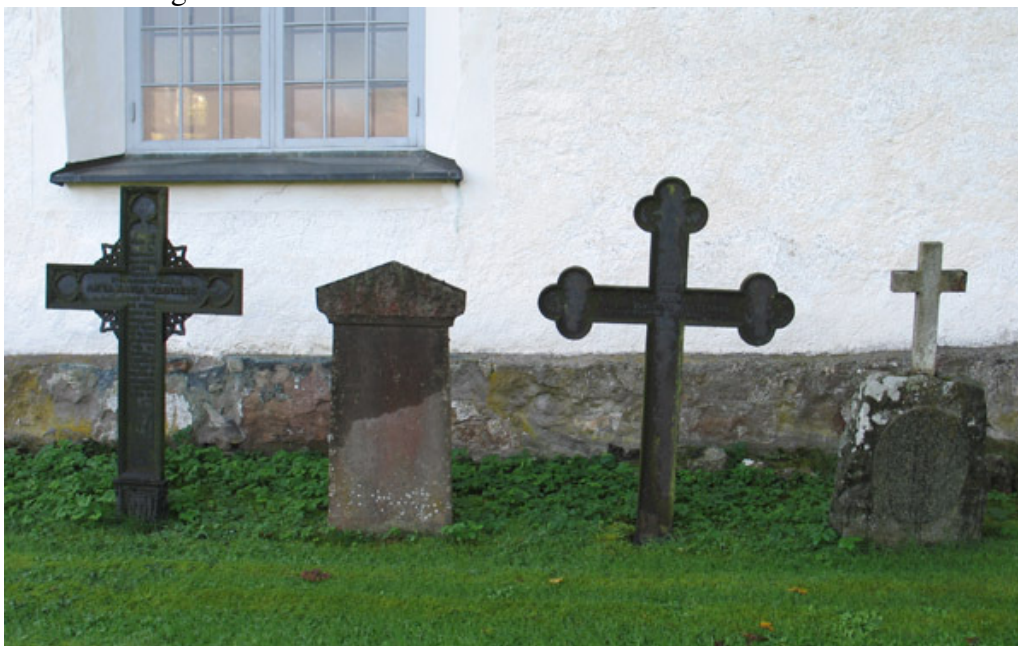
Några av vårdarna i museiuppställningen. Två gjutjärnskors syns på bilden samt en vård av kalksten och en av granit och vit marmor. Samtliga bör införas på församlingens inventarieförteckning. (KI Torsås kyrkog 040)

Norr om kyrkans norra fasad står ett 20-tal gamla vårdar i vad man kan kalla en museiuppställning. Fem av dem är gjutjärnskors, tre är av kalksten och resten av granit. Bland vårdarna finns flera som är ovanliga och gamla, varav flera från tiden kring 1800-talets mitt. Den äldsta är ett gjutjärnskors över Magnus Dahleri död 1843. En av vårdarna är av granit kombinerat med ett kors i vit marmor. Merparten av dessa vårdar bör införas på församlingens inventarieförteckning.

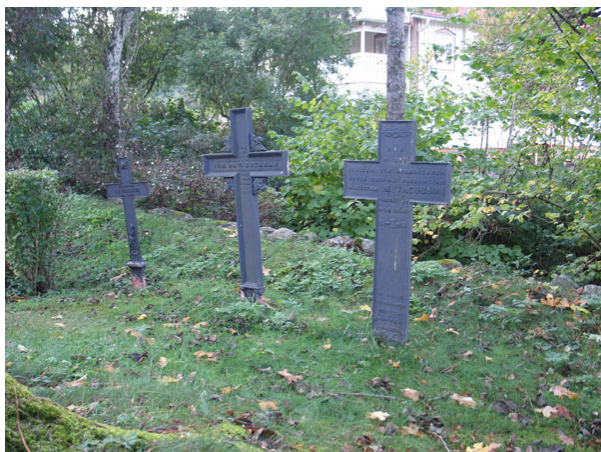
De tre gjutjärnskorsen i kvarter C.  
(KI Torås kyrkog 058)

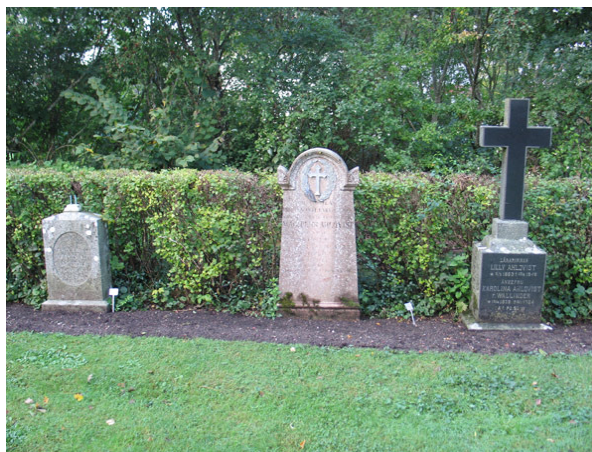
Ytterligare tre vårdar i kvarter C. Gravstenen längst till vänster saknar sitt kors av vit marmor. Den mittersta vården är av röd kalksten och rest över kyrkoherden Ahlqvist samt maka, döda 1854 respektive 1843.  
(KI Torsås kyrkog 060)

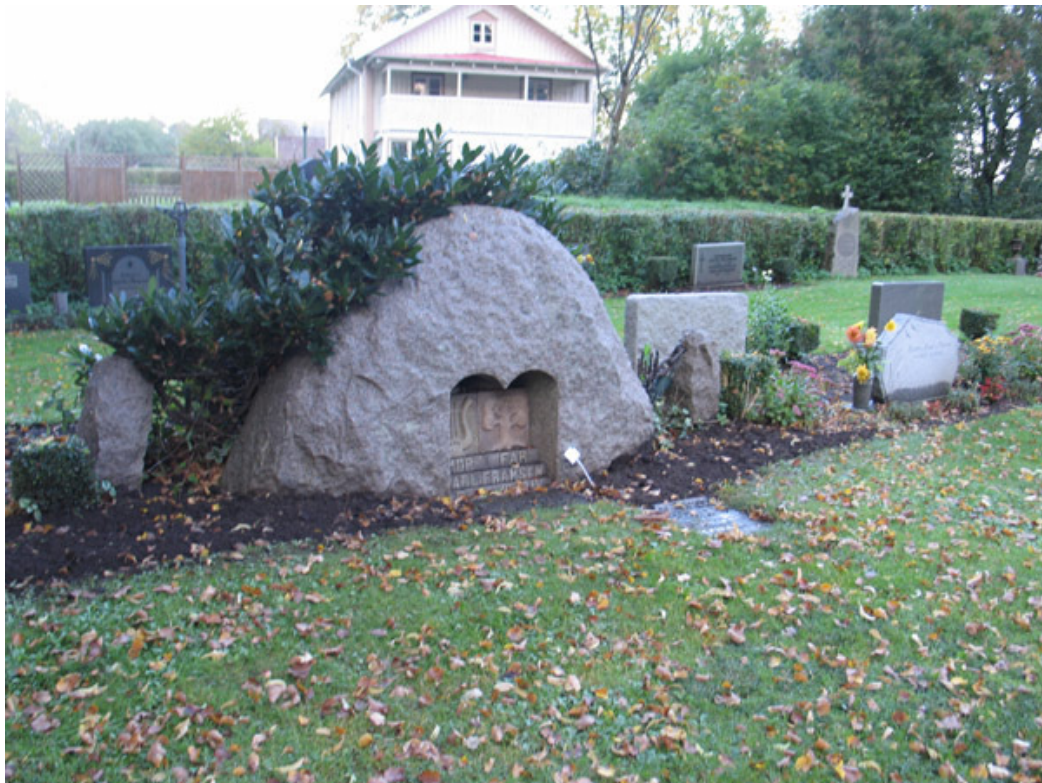
Del av kvarter D. Den ovanliga naturstenen minner om Carl och Ellen Fransén. Vården är från 1940-talet. Gravplatsen har sannolikt varit omgärdad och grusad tidigare vilket de två bevarade stenstolparna indikerar. (KI Torås kyrkog 056)

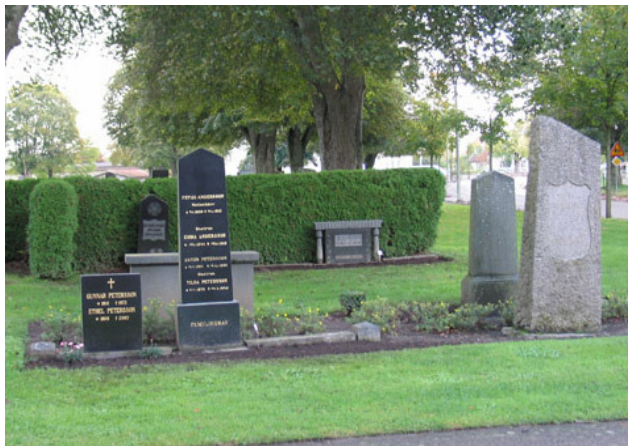
Kvarter F från väster. Olika typer av vårdar. De höga är från tiden kring sekelskiftet 1900. Den bevarade stenramen visar att gravplatsen tidigare varit grusad. (KI Torsås kyrkog 066)

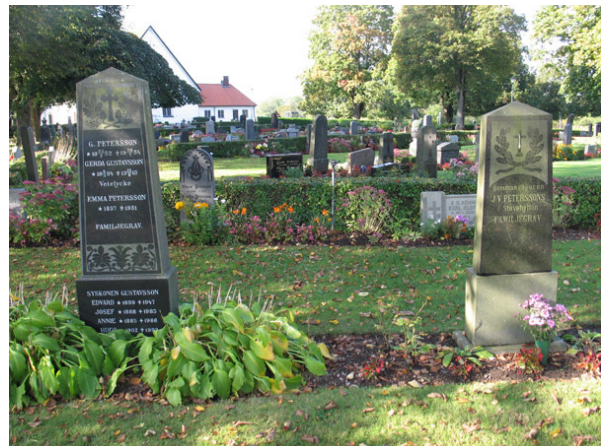
Del av kvarter N med utblick över M. Två av vårdarna från tiden kring sekelskiftet 1900- Den vänstra har använts kontinuerligt av samma familj sedan 1915 och rymmer persondata för ett stort antal personer. (KI Torsås kyrkog 109)

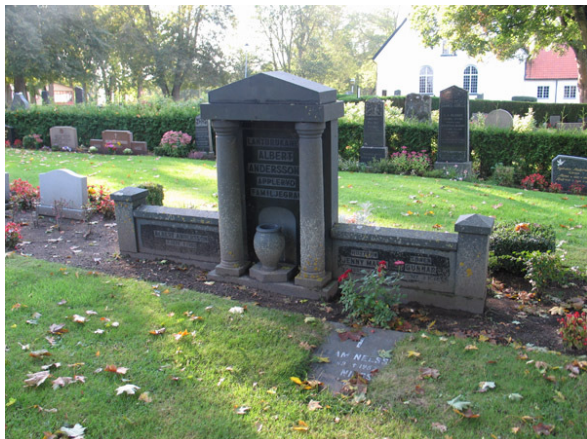
Kvarter O. Vården över lantbrukaren Albert Andersson från Applaryd i starkt klassicerande stil. (KI Torsås kyrkog 131)

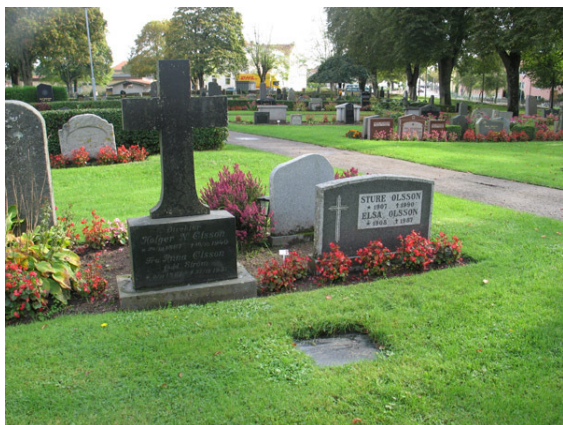
Gravplatsen i kvarter G över familjen Olsson, ägare till Olssonska gården i Torsås. (KI Torsås kyrkog 086)

I kvarter G finns gravplatsen över familjen Olsson, ägare till Olssonska gården, som är ett av Torsås kommuns två byggnadsminnen. Hantverksmässigt utförd är vården av smide och glas, från 1970-talet, över makarna Strömgren i kvarter M.

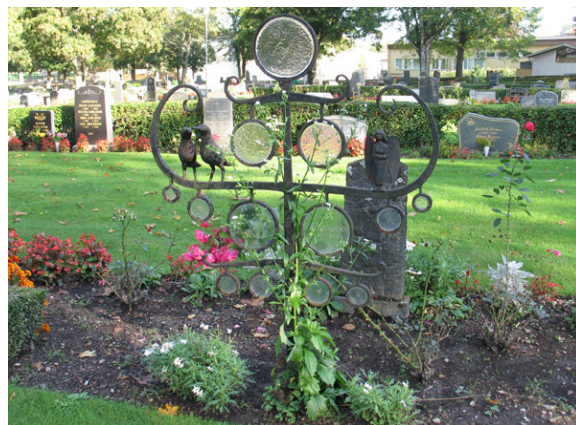
Den ovanliga och hantverksmässigt utförda vården i kvarter M över makarna Strömgren. (KI Torsås kyrkog 119)

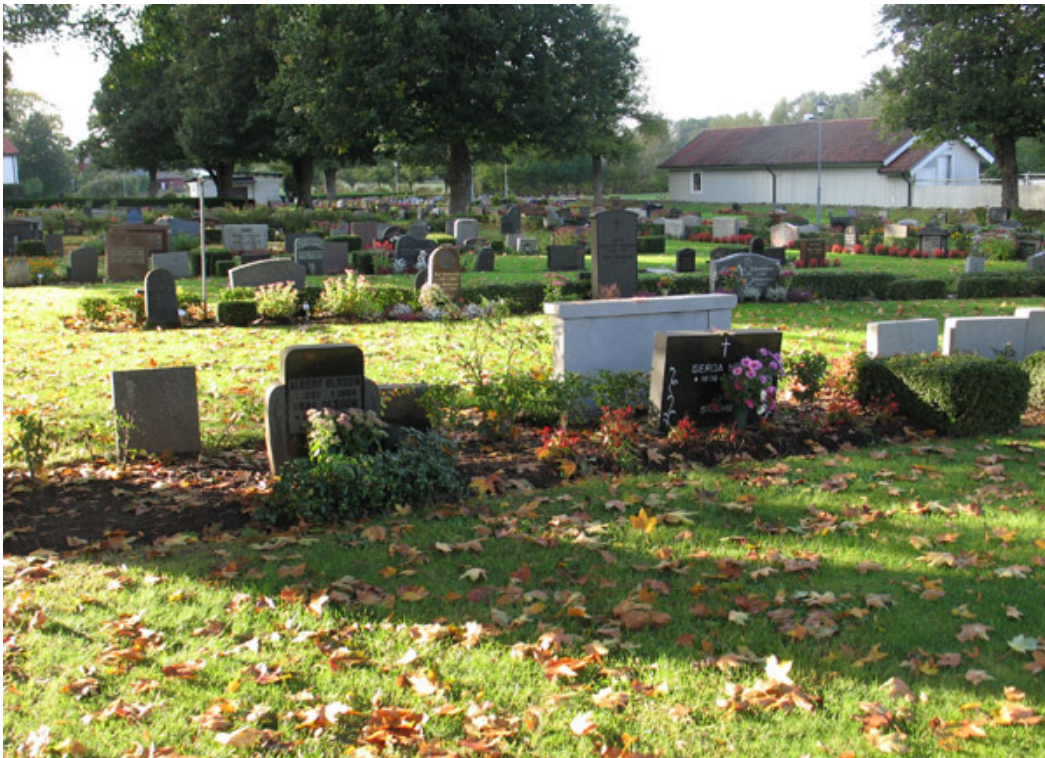
Kvarter K mot nordväst. Notera den lägre profilen på gravvårdarna. (KI Torsås kyrkog 136)

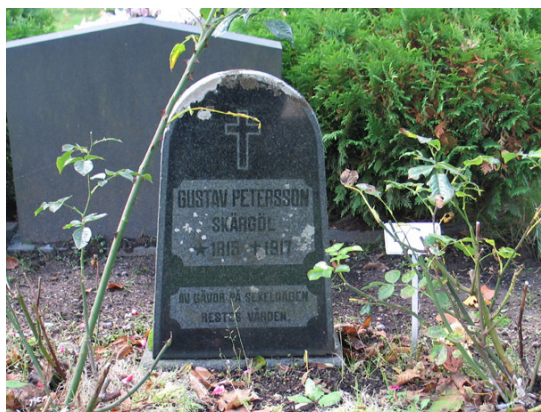
Linjegravvård från 1917. Gravstenen minner om Gustav Petersson, Skärgöl som blev 102 år gammal. Inskriptionen under persondata lyder: "Av gåvor på sekeldagen restes vården. (KI Torsås kyrkog 138)

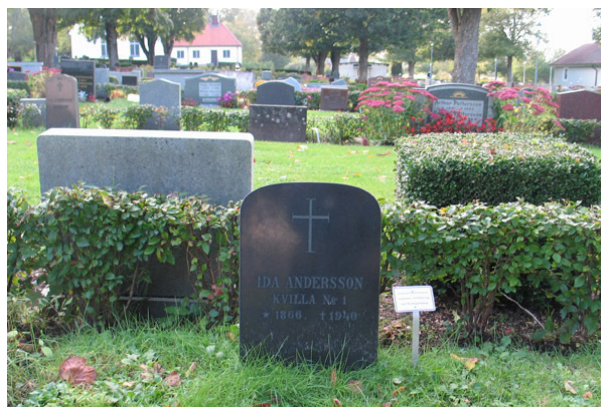
Linjegravvård från 1941 över Ida Andersson, Kvilla nr 1. Gravstensens storlek och utformning är typisk för linjegravar. (KI Torsås kyrkog 139)

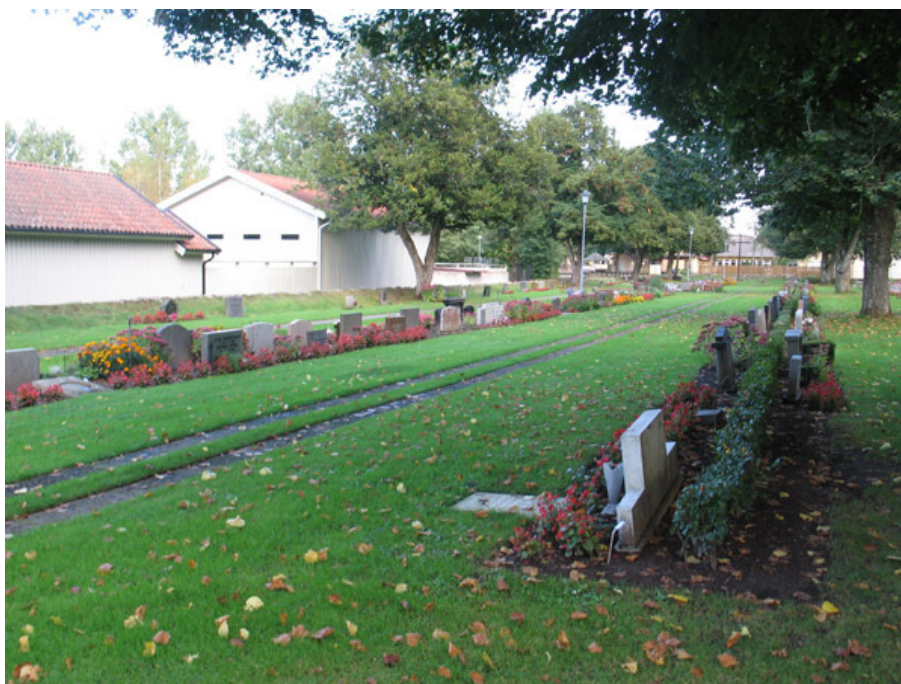
Kvarter S med rader av låga vårdar i gräsmattan. Trädraden till höger i bild markerar den gamla kyrkogårdsgränsen. (KI Torsås kyrkog 148)

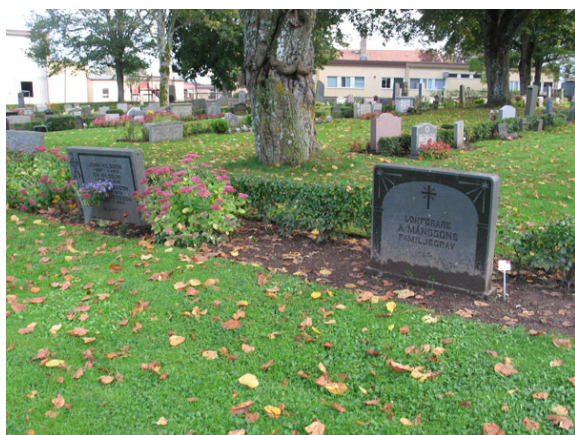
Exempel på gravvårdar i kvarter S. Den högra vårdan är rest över lokföraren A Månsson med familj, sannolikt på 1940-talet. Dekoren består av stiliserade pilastrar och stjärnor samt ett kors. (KI Torsås kyrkog 153)

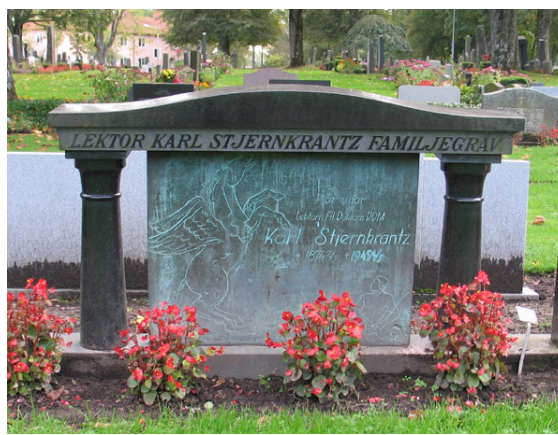
Områdets mest anmärkningsvärda vård finns i kvarter S. Vården som är av svart granit och brons är rest över lektor Karl Stjernkrantz, död 1945. Motivet är hämtat ur den grekiska mytologin och visar Pegasus och Bellerofon. (KI Torsås kyrkog 156)

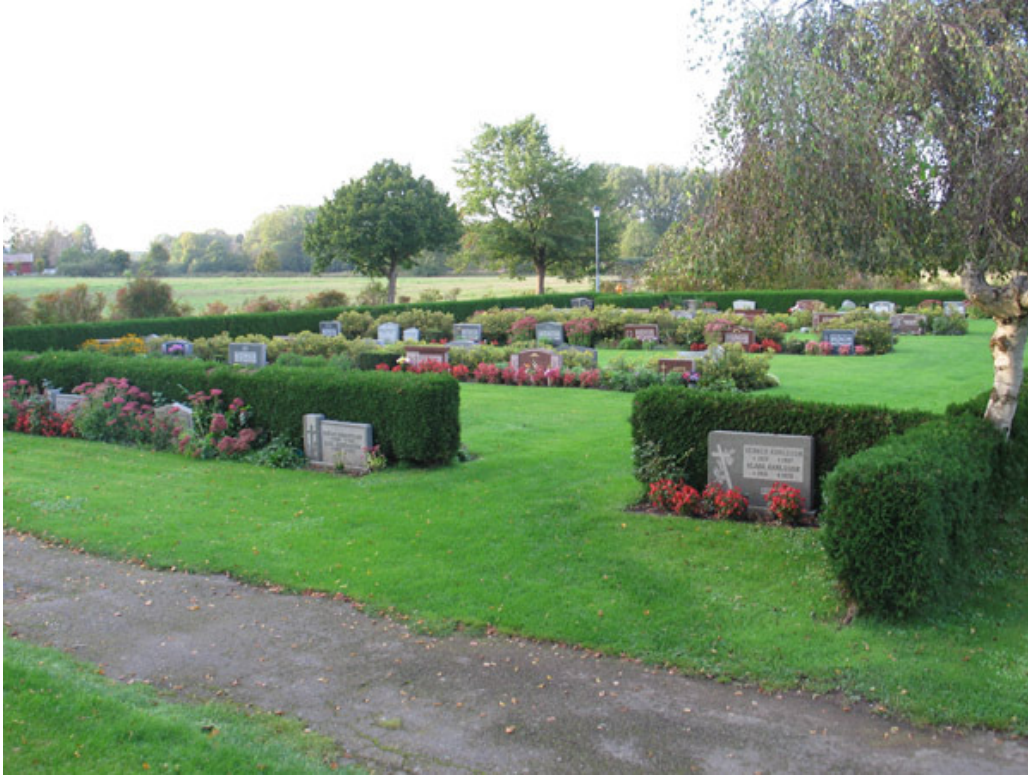
Kvarter NK norr om kyrkan med jämnstora vårdar mot rygghäckar. Tujahäckarna delar in, och skärmar av området. (KI Torås kyrkog 163)

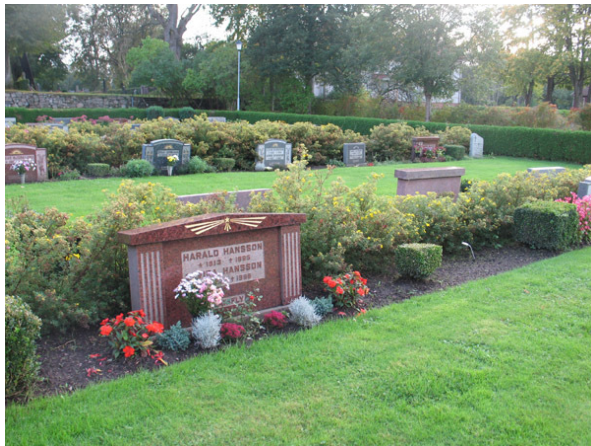
Kvarter NK, norr om kyrkan. Olika typer av vårdar förekommer, men flera bär ännu klassicismens formspråk. (KI Torsås kyrkog 166)

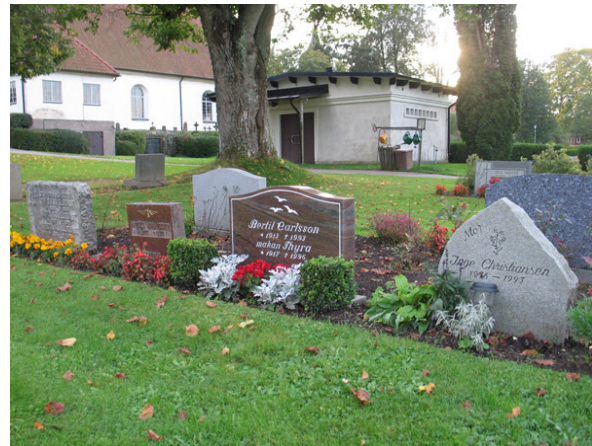
Kvarter NK, nordost om kyrkan. Här är vårdarna mer varierade till sin utformning. (KI Torsås kyrkog 170)
