**Byggnadsminnesförklaring av Karmansbo bruk omfattande delar av Karmansbo bruk på fastigheterna Karmansbo 1:4 – del av, Karmansbo 1:56 och Täkten 1:47 (1+2), Heds socken, Skinnskattebergs kommun**

**Beslut**

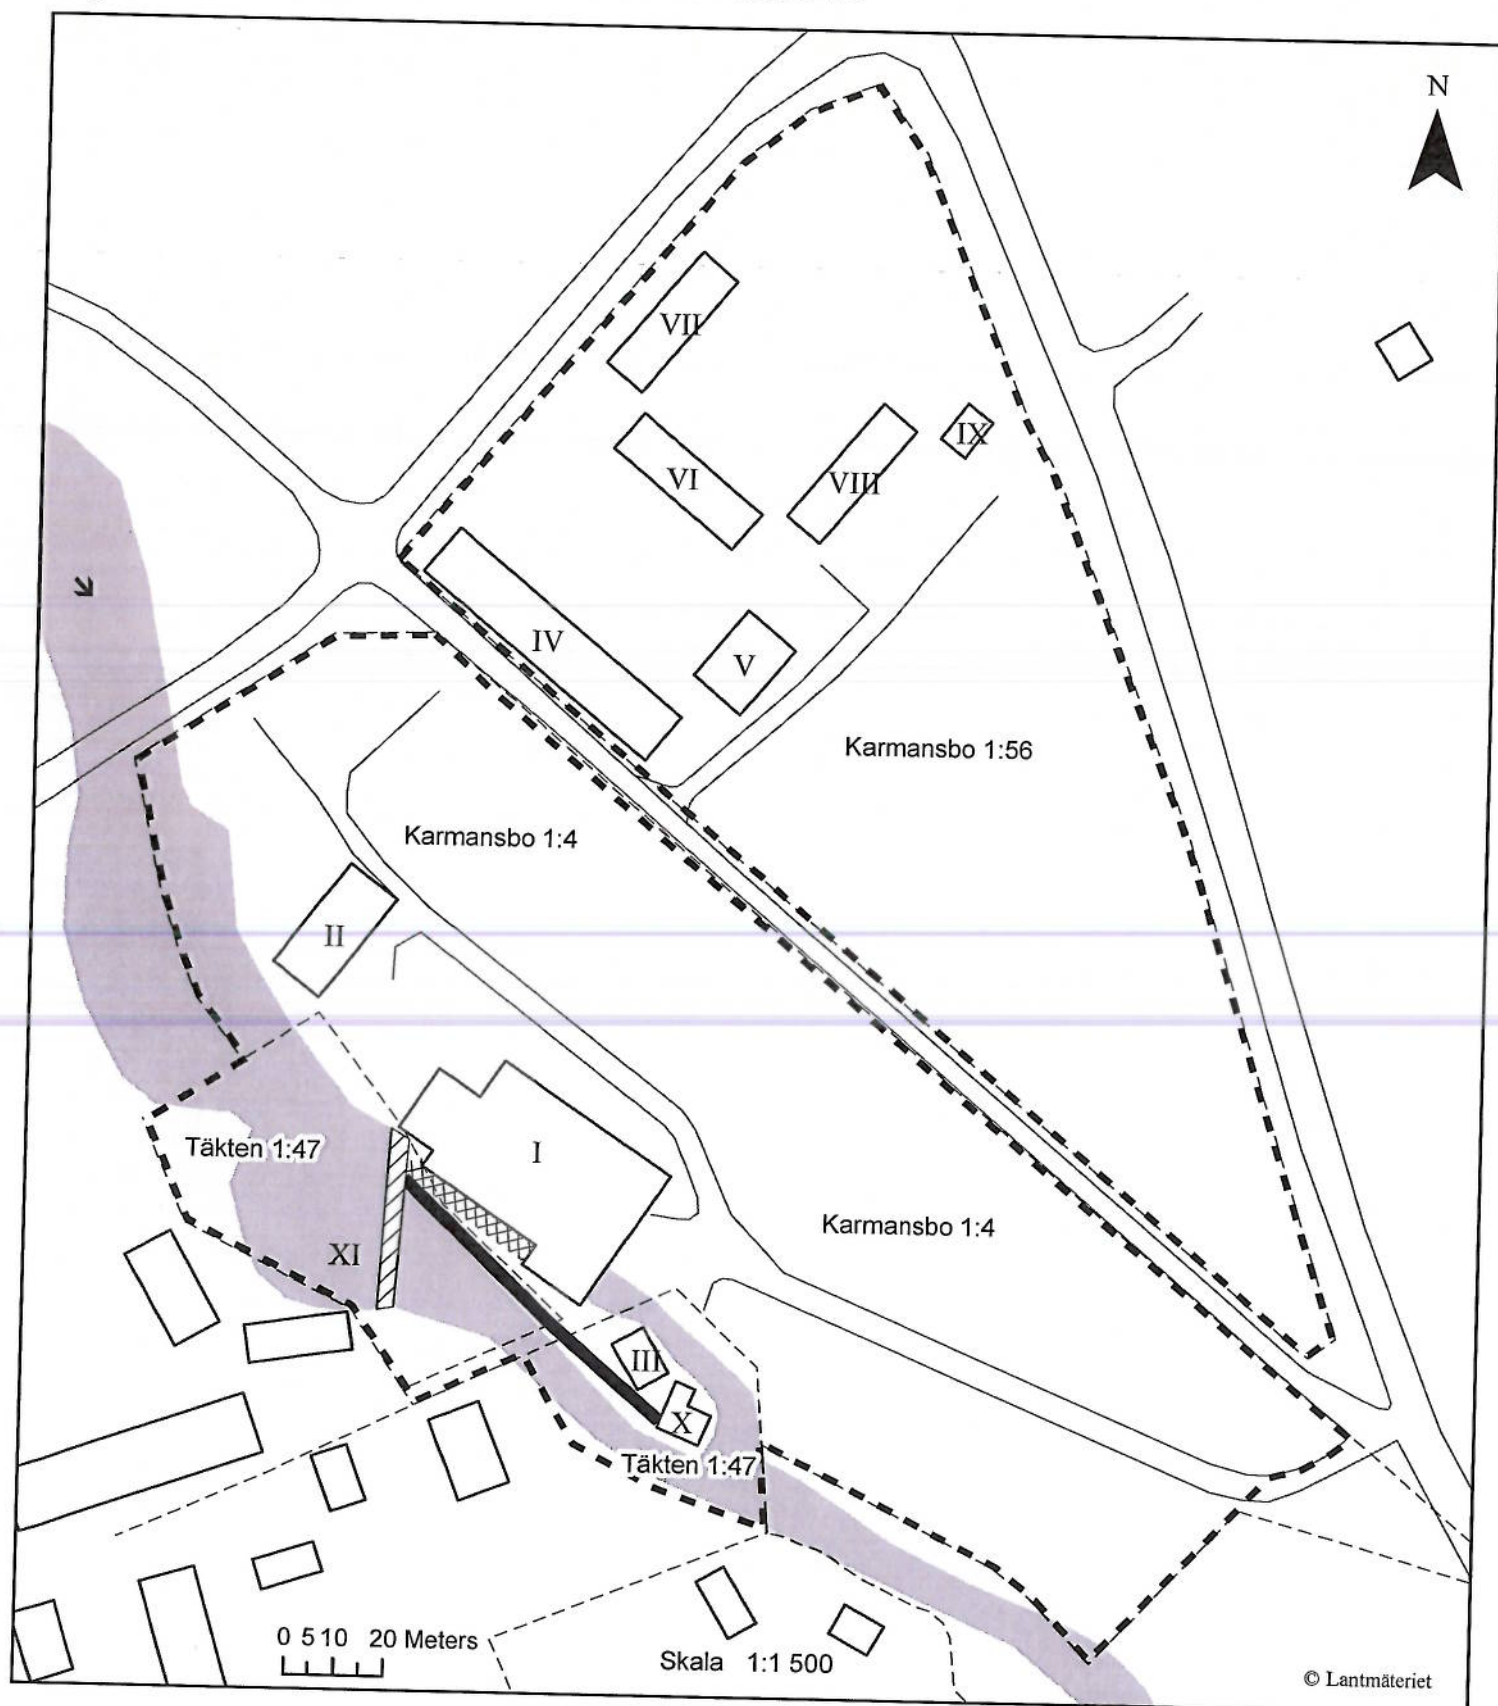
## Hänvisning till skyddsbestämmelse

| I Hammarsmedja | VII Uthus |
| II Kolhus | VIII Uthus |
| III Klensmedja | IX Utedass |
| IV Långa raden | X Kraftstation |
| V Drängstugan | XI Dammanläggning |
| VI Ladugårdsbyggnaden | |

Länsstyrelsen förklarar, enligt 3 kap 1 § lagen (1988:950) om kulturminnen mm (KML), rubricerade fastigheter med tillhörande byggnader och anläggningar som byggnadsminne. Byggnader och anläggningar är markerade som nr I – IX på bifogad karta, se bilaga 1.

Byggnadsnummer hänför sig till skyddsområdeskartan.
