GRYCKSBO KYRKA

Stallgården 1: 262, Stora Kopparbergs församling, Falu kommun

BESKRIVNING

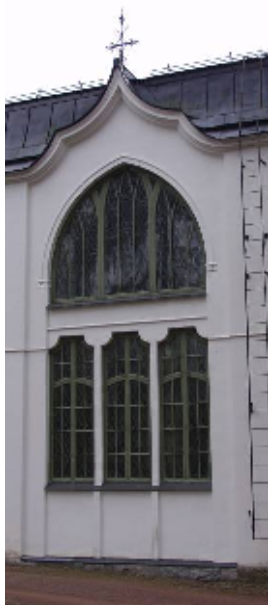
Grycksbo kyrka uppfördes 1905-08, för att även användas för föreläsningar och andra samlingar, vilket kanske förklarar varför kyrkan till sitt yttre påminner om en hörsal.
Digitalfotografier Rolf Hammariskiöld

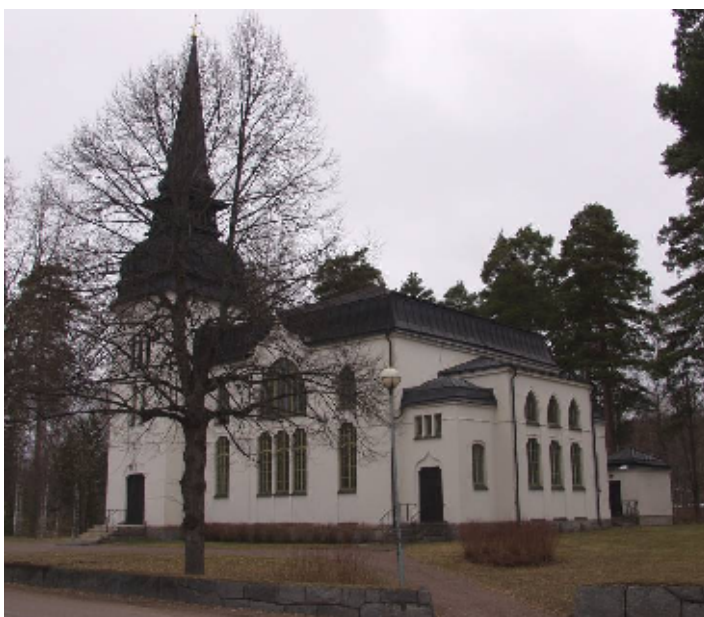
En låg mur av sprängd sten avgränsar sedan 1953 kyrktomten mot förbipasserande väg – Digitalfoto Rolf Hammariskiöld

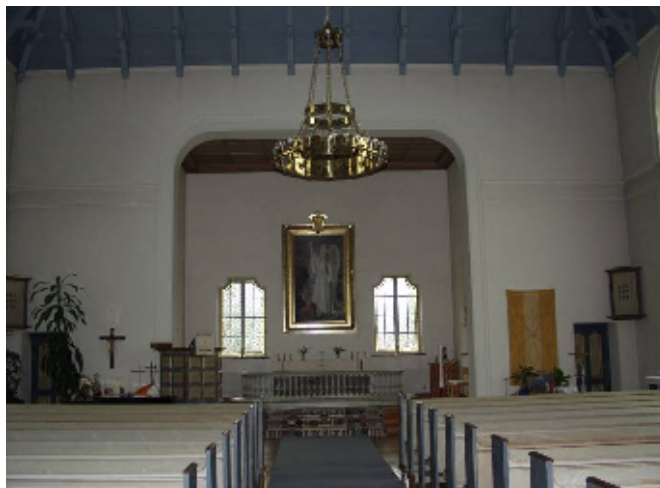
Kyrkorummet täcks av ett valmat, blåmålat innertak, med synliga, ”gotiserande” takstolar och spåntad panel. Väggarna är slätputsade och vitmålade. I fönstrens inre bågar sitter blyinfattade rutor av frostat, starkt färgat katedralglas. Fönsterbänkarna är av polerad marmor. Genomgående ligger trägolv av spåntade, breda bräder, fernissade i rödbrun nyans. Inga nivåskillnader förekommer mellan bänkkvarter och gångar. Bänkraderna är öppna, med rektangulära gavlar, laserade i blå nyans, medan ryggar och sitsar är grågröna.
