Söderåkra kyrkogård

Söderåkra församling, Växjö stift, Kalmar län

Kulturhistorisk inventering av kyrkogårdar/
begravningsplatser i Växjö stift 2006

Liselotte Jumme
Kyrkoantikvariska rapporter 2006, Kalmar läns museum

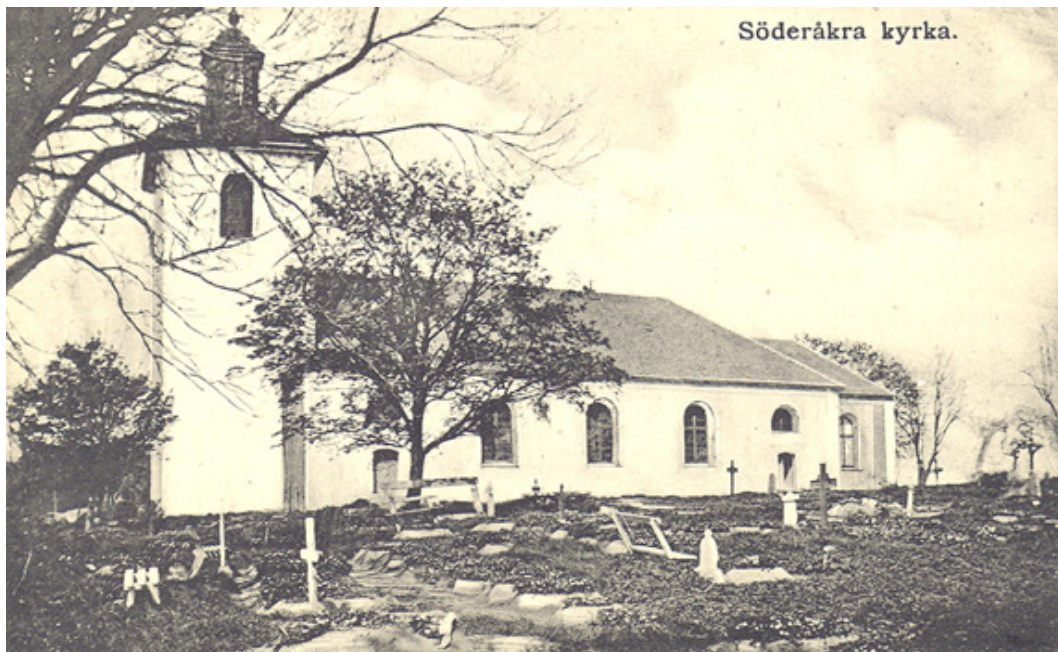
Kyrkogårdens södra sida någon gång vid 1900-talets början. Stora delar av marken täcks av murgröna. Vårdarna är relativt få. Källa: Kalmar läns museums arkiv.

Två fotografier från 1900-talets början kan berätta något om hur kyrkogården vid denna tid gestaltade sig. Båda fotografierna avbildar kyrkogårdens sydsida. Kullar av murgröna täcker området och däremellan finns grus och lite gräs. Endast ett fåtal gravvårdar syns på bilderna, enstaka kors av trä, vita eller svarta, något kors av gjutjärn samt enstaka minde vårdar av sten kompletterar bilden. En av stenarna har infälld inskriptionsplatta av vit marmor samt kröns av ett marmorkors. I nuvarande kvarter B invid kyrkans södra ingång ligger de två kalkstenshällarna som ännu finns kvar på samma plats. Dessa båda har troligen aldrig legat inne i kyrkan. Den ena av dem är daterad 1824, alltså efter det att begravningar i kyrkan förbjöds. Flera bänkar och soffor av trä är synliga på den ena av bilderna. Det som är förvånande med fotografierna är att antalet gravvårdar är så få – att inte ens träkors finns i någon större utsträckning. De närmaste åren skulle kyrkogården komma att förändras kraftigt. Som orsak kan nämnas den allmänna samhällsutvecklingen med industrialiseringen som både gav många människor mer pengar på fickan och gjorde produktionen av varor såsom gravstenar enklare. På 1910-30-talen fylldes kyrkogården av industritillverkade gravvårdar i olika utförande. Höga vårdar av svart granit, med tresidig avslutning, asymmetriska, i form som obelisker eller avbrutna kolonner kom nu att markera familjegravplatserna. Vid denna tid uppordnades också strukturen och gravplatserna kom att omgärdas av låga klippta häckar och/eller stenramar. Murgrönskullarna behölls dock i stor utsträckning. På kyrkogårdens norra del där huvudsakligen linjegravar, eller allmänna gravar fanns var vårdarna mycket mindre, ofta placerade liggande och av grå eller svart granit. Troligen var större delen av norra sidan gräsbesädd.

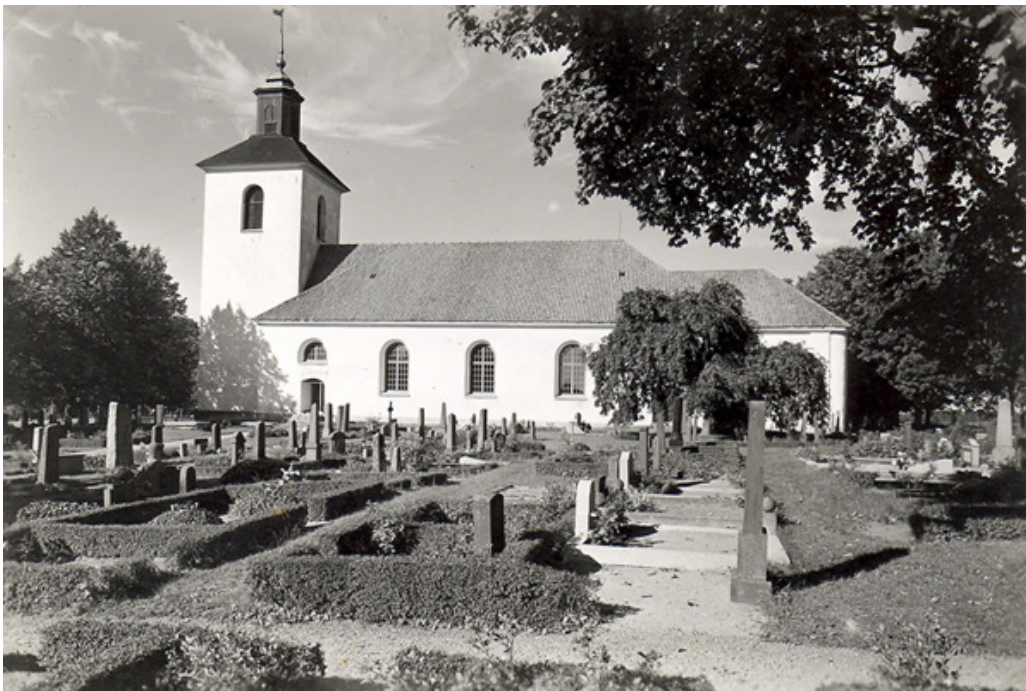
Kyrkogårdens södra sida 1952 efter uppordnandet. Notera den stora mängden höga vårdar av sten och de välklippta låga häckarna. Källa: Kalmar läns museums arkiv.

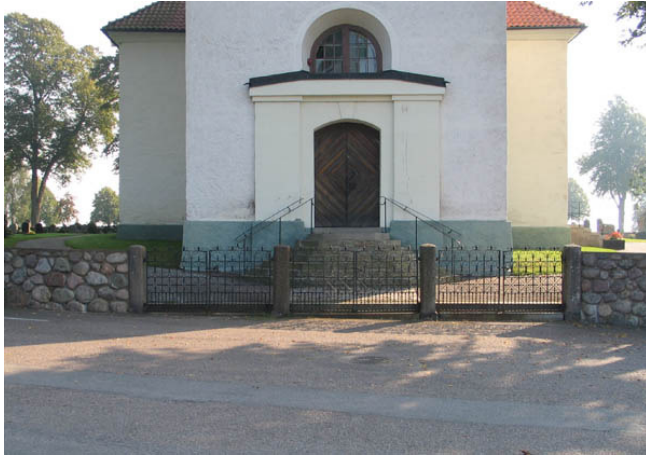
Ingång till kyrkogården i väster med tre pargrindar. (KI Söderåkra kyrkog 042)

Mot väster: Stort entréparti framför kyrkans torn bestående av tre pargrindar mellan stolpar av granit. De rikt dekorerade, svartmålade smidesgrindarna har bl a vridna tener och lökformiga knoppar. En bred ingång finns vid den gamla kyrkogårdens nordvästra del där bilar och andra fordon kan köra in. Pargrindarna är här fästa vid kraftiga stolpar av granit som båda kröns av en stensurna. Grindarna är smidda och svartmålade samt dekorerade med bl a kors. Vid den på

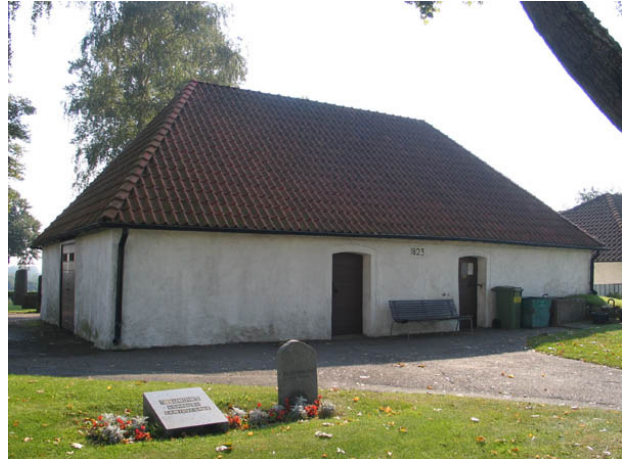
Bårhuset uppförts 1832.
(KI Söderåkra kyrkog 051)

Bårhuset uppfördes 1823, vilket årtalet på fasaden mot väster anger. Byggnaden har spritputsade fasader avfärgade i vitt samt valmat tak täckt av enkupigt lertegel. Ingångar som finns mot väster och norr har brunmålade dörrpartier. Förråd och garagebyggnader som ligger intill bårhusest har även de spritputsade fasader i vitt samt valmat tak. Taken är täckta med enkupigt, rött betongtegel.

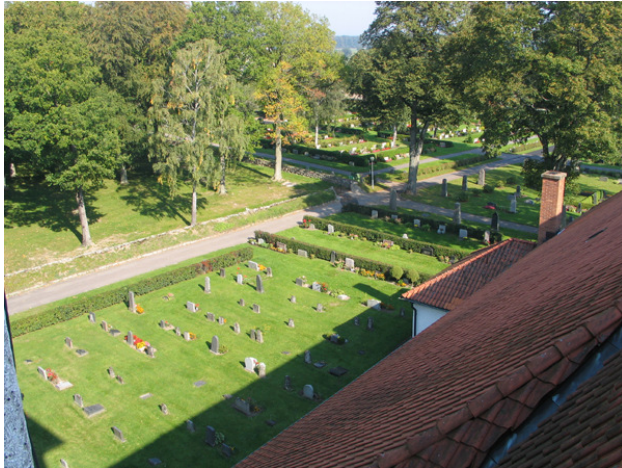
Kv A mot nordost. Strukturen är här synlig. I mitten syns delar av ett äldre linjegravsområde i gräsmattan. I kanterna och i den östra och västra delen finns familjegravar mot rygghäcken. (KI Söderåkra kyrkog 093)

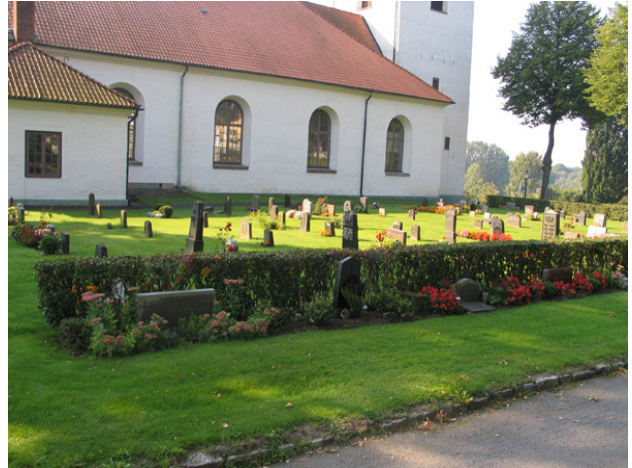
Kv A mot sydväst. Familjegravar av olika typer längs med rygghäcken. (KI Söderåkra kyrkog 057)

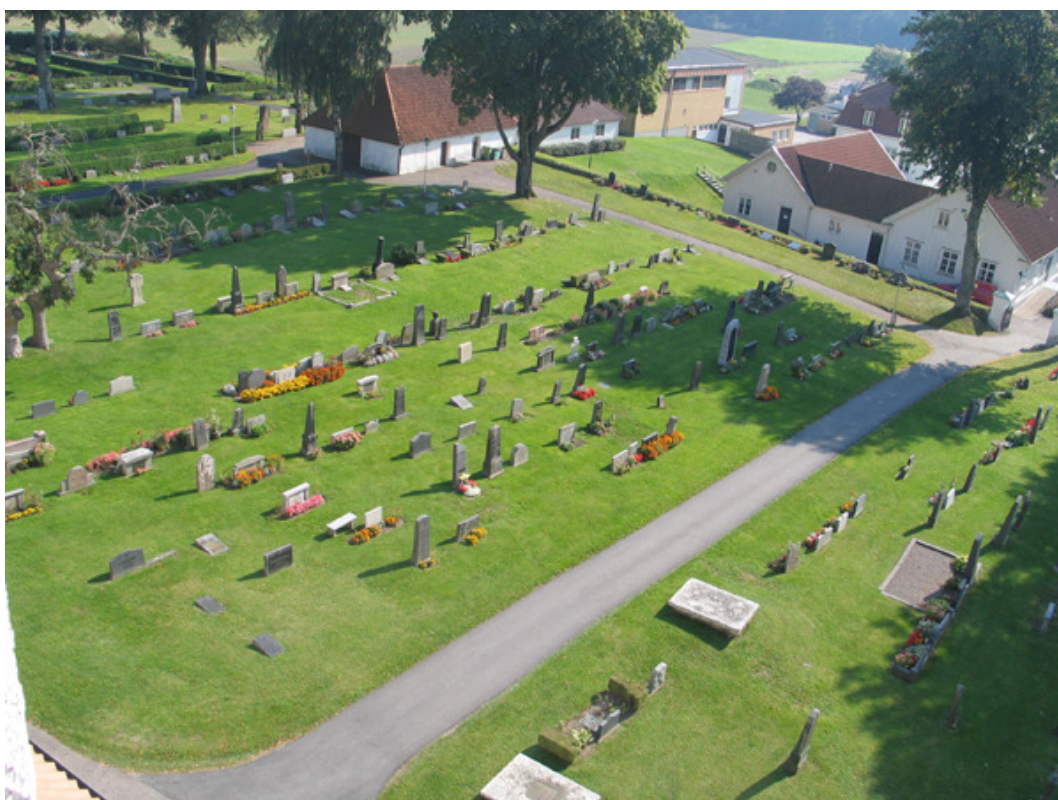
Kvarter B och C mot söder – det område på kyrkogården som inrymmer de gamla gårdsvisa gravplanerna. (KI Söderåkra kyrkog 092)

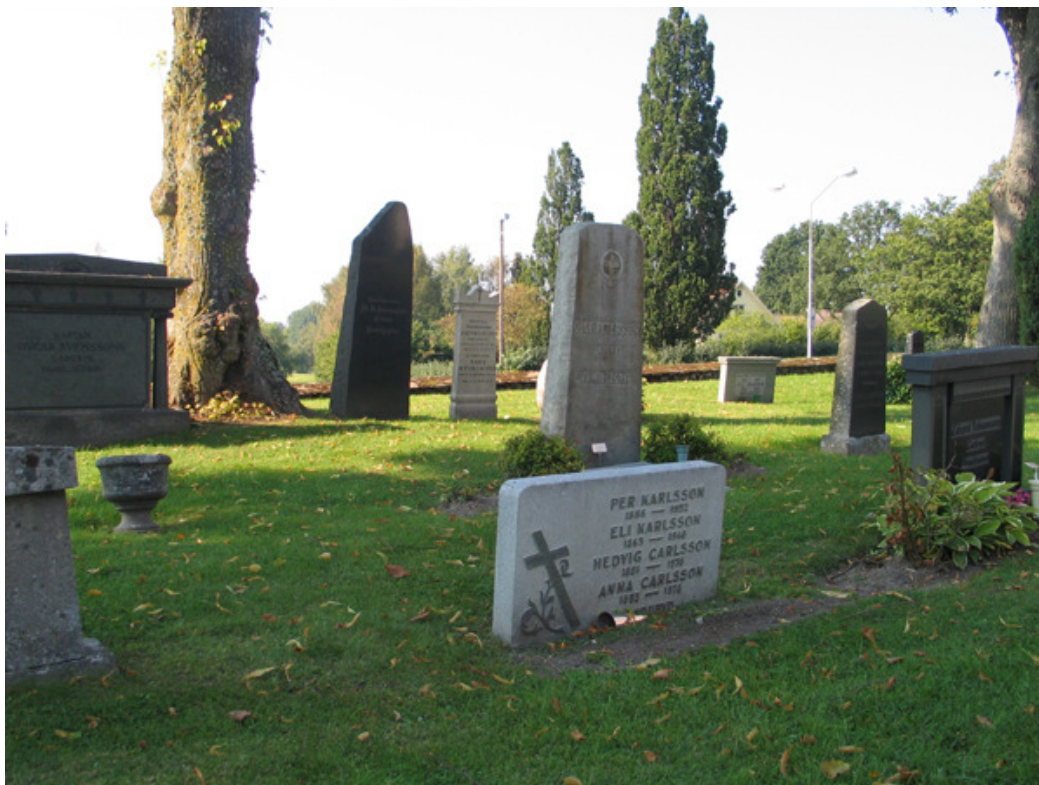
Laduryds gravplan i kvarter B. Här syns många generationers olika typer av gravvårdar. Den äldsta är nämndemannen Sven Månssons vård av kalksten från 1854. Gravplanen är inte tydligt avgränsad utan framgår först när man läser på stenarna och tittar på gravkartan. (KI Söderåkra kyrkog 096)

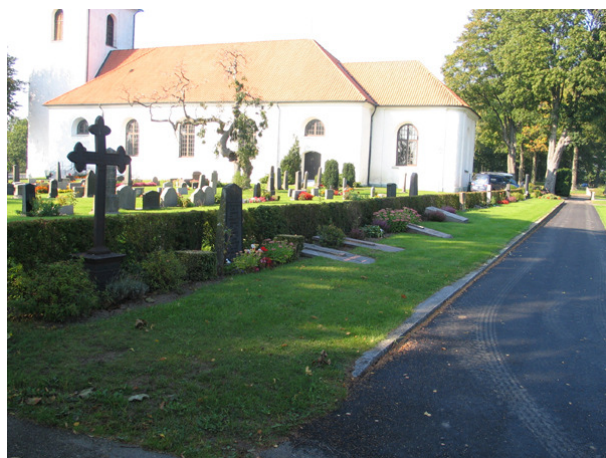
Kv E mot norr – ett litet kvarter med vårdar placerade längs med berberishäck. Här finns en del liggande större vårdar från 1900-talets mitt samt enstaka äldre vårdar. (KI Söderåkra kyrkog 124)

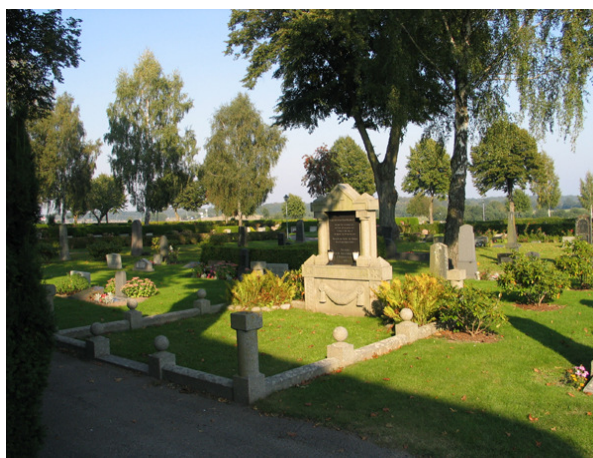
Del av kv F öster om kyrkans kor. Här syns framförallt den monumentala platsen i klassicistisk stil över familjen J Wideberg från 1920-talet. (KI Söderåkra kyrkog 131)

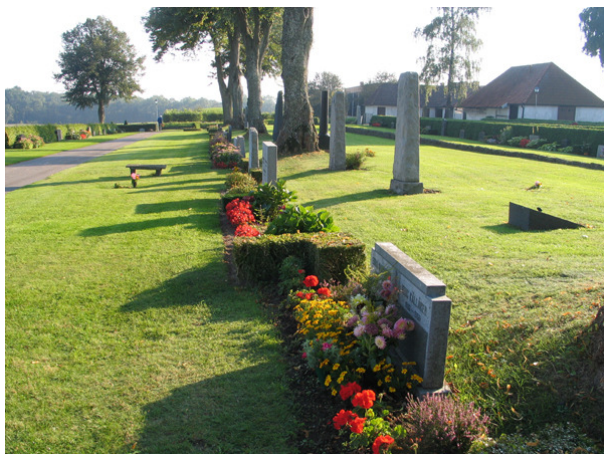
Den östligaste delen av kv H mot söder. Trädraden mitt i bild markerar kyrkogårdens gräns före 1920-talets utvidgning. (KI Söderåkra kyrkog 151)

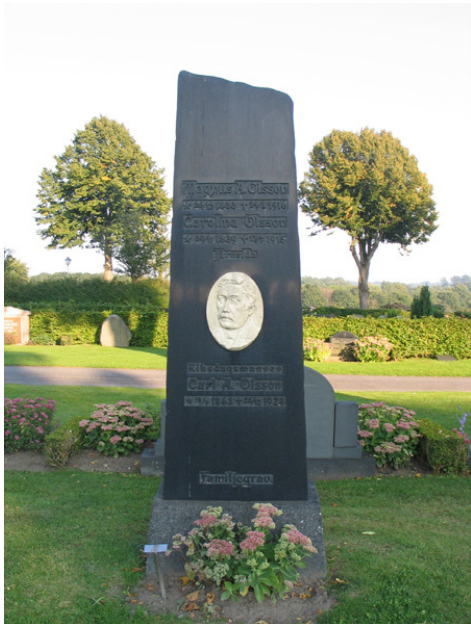
En av de höga, påkostade vårdarna från 1900-talets början i kvarter H. Vården av svart polerad granit med infälld profil i biskvi, tillhör familjen Olsson från Järnsida. Profilen tillhör riksdagsmannen Carl A Olsson, d 1928. (KI Söderåkra kyrkog 155)

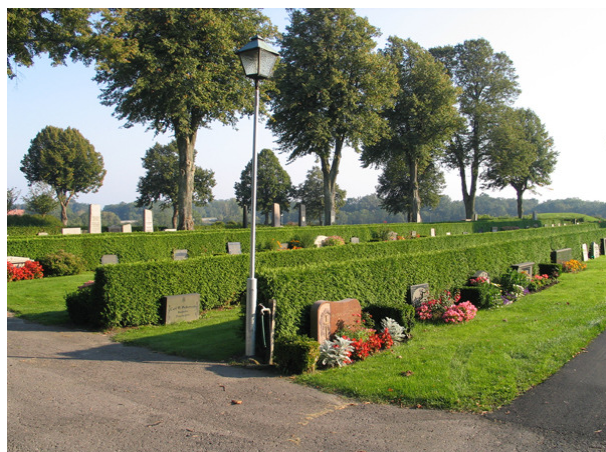
Översikt över kvarter G med vårdar längs tujahäck. Notera trädraderna i bakgrunden, den första som utgör del av den gamla trädkransen och den bakre som utgör en del av den nuvarande. (KI Söderåkra kyrkog 143)

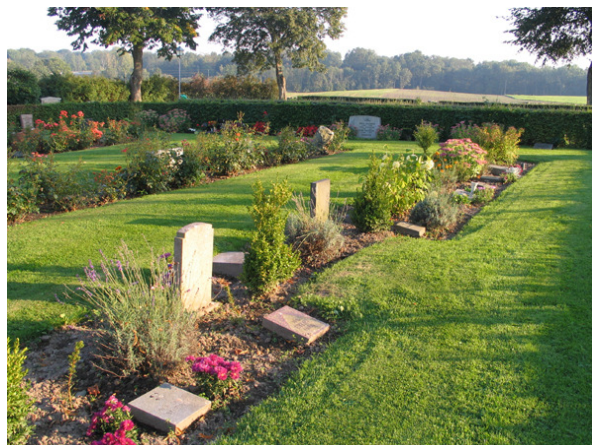
Del av den inre delen av kvarter M med ett stort antal bevarade linjegravar, varav flera barngravar samlade i en rad. (KI Söderåkra kyrkog 178)
