## 2 Karaktärisering av kyrkoanläggningen

### 2.1 Kyrkomiljön

## 2.3 Kyrkan

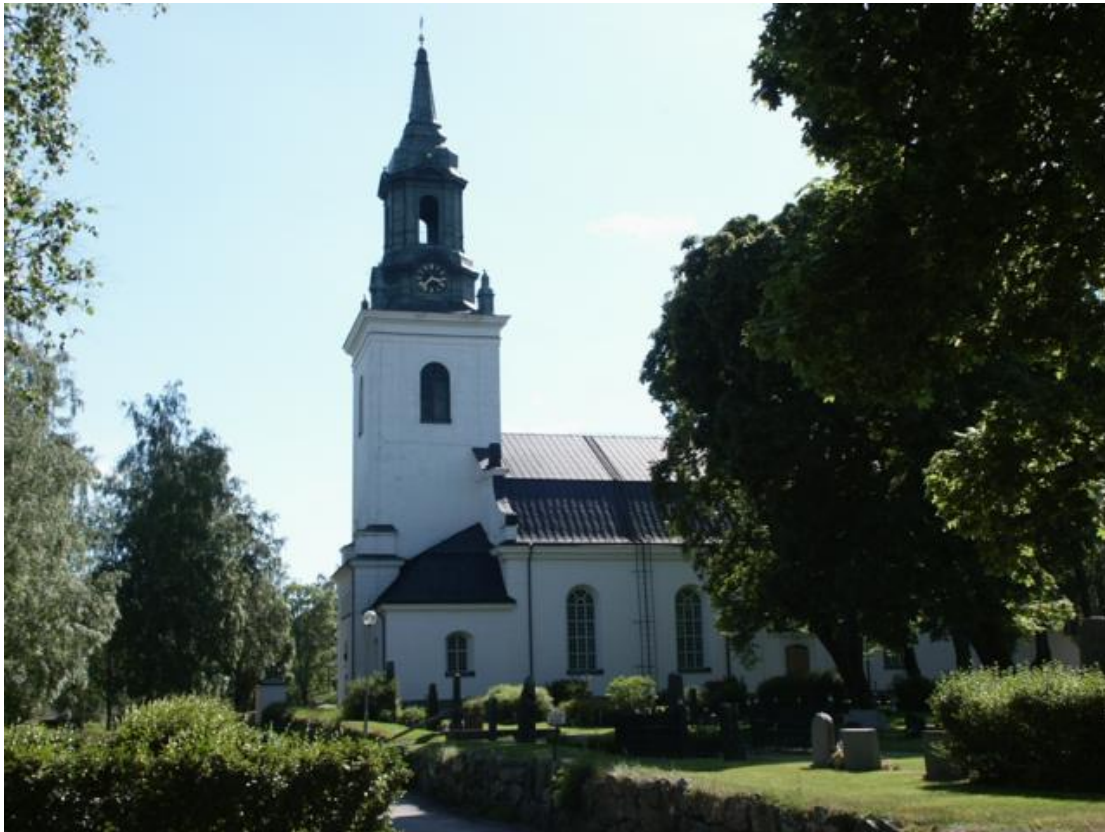
*Ockelbo kyrka från norr. Foto: Henrik Lindblad, Läns museet Gävleborg 2002.*

Exteriören präglas av det tidiga 1900-talets nybarock. I öster restes ett nytt tornkrön med lanternin och kort spira. Tornets former upprepas i västgavelns mindre hörntorn. I såväl öst som väst försågs det valmade taket med svängda gavelpartier.

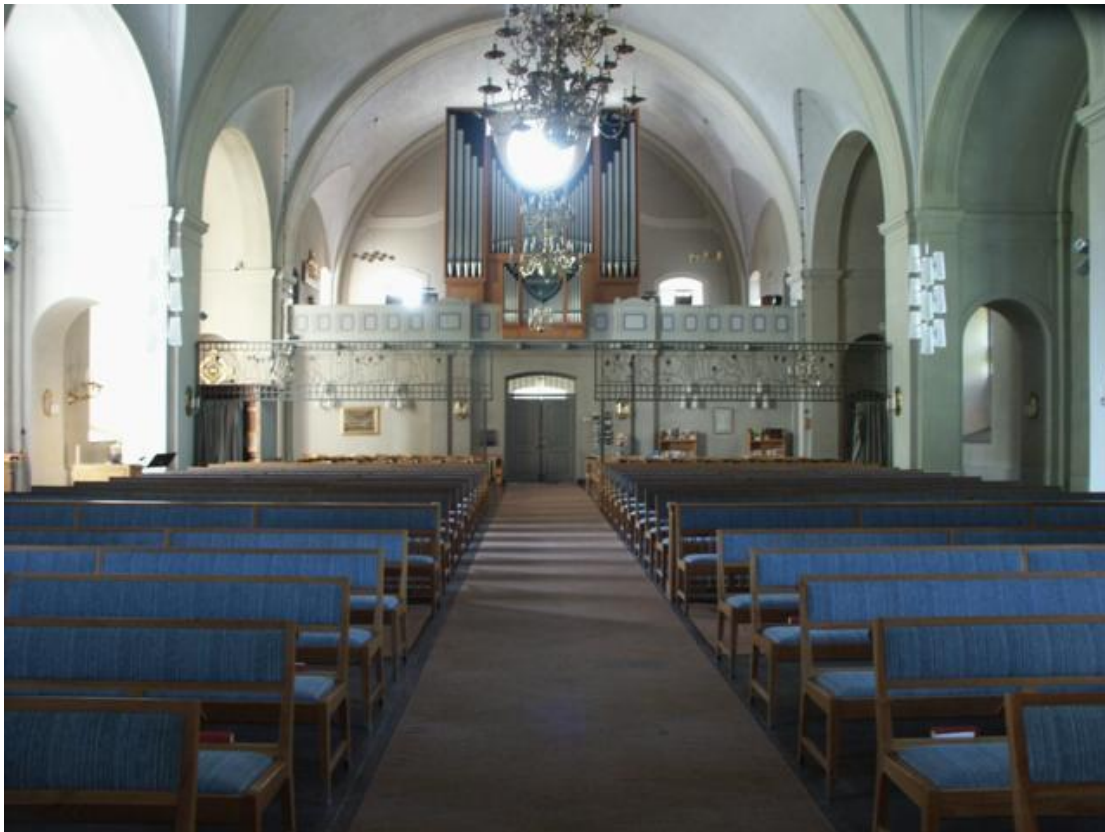
*Ockelbo kyrka, interiör mot väster. Foto: Henrik Lindblad, Läns museet Gävleborg 2002.*

Kyrkorummet, som före branden var välvt med ett enda brädtunnvalv, domineras av mittskeppets tegelmurade tunnvalv med gördelbågar och stickkupor. De tunga formerna är ännu mer markerade i vapenhuset, där sex ribblösa kryssvalv vilar på två par kopplade toskanska kolonner.

Mot nybarockens tunga och monumentala kyrkorum kontrasterar den lätta och modernistiska inredning som tillkom vid Åke Pornes restaurering 1956-57. I väster tillkom Sankt Martins kapell genom att långhuset avskiljdes med ett smitt galler, komponerat och utfört av konstnären Allan Runefelt, med vidhängande
