## **Fridhems kapell**

Kulturhistorisk inventering av kyrkobyggnader  
och kyrkomiljöer i Linköpings stift 2004

**Kristdala församling  
Linköpings stift  
Kalmar län**

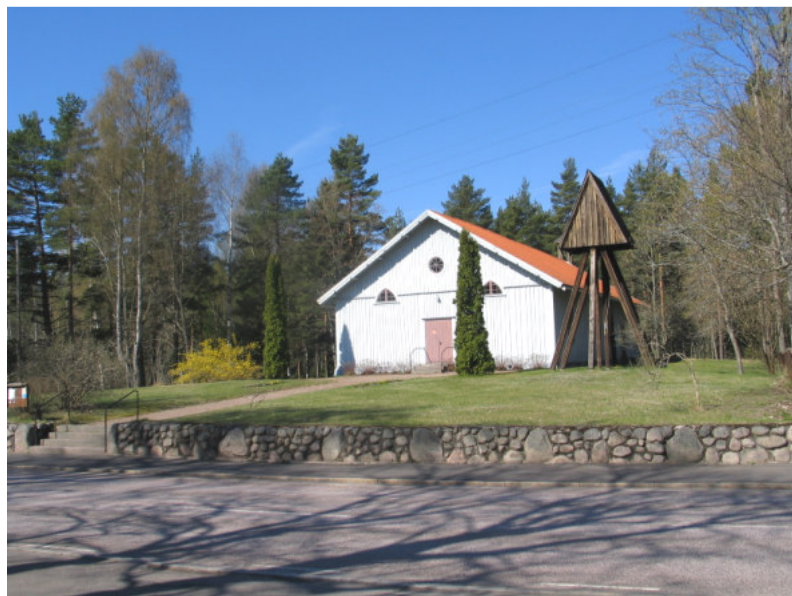
Fridhems kapell med klockstapel, från nord-väst.

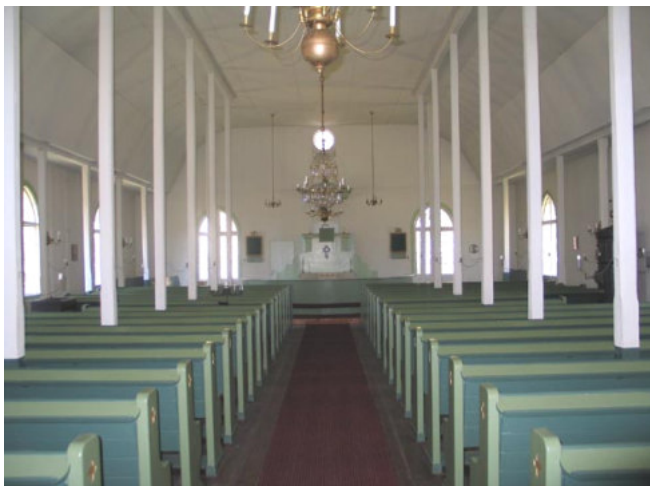
Mot koret i öster. KI

LÅNGHUSET har golv av spåntade, lackade bräder och en enkelt utformad golvlister. Väggarna är klädda med skivor och vitmålade. Taket har formen av ett tredingstak men med brutna yttre takfall. Även taket är skivklätt och vitmålat. Kyrkorummet har 11 stora spetsbågiga fönsteröppningar med enkla spröjsade bågar målade i vitt med grönt foder. Taket bärs upp av två rader av vitmålade träpelare. Bänkinredningen är öppen och målad i två gröna nyanser. I kyrkorummet står två kaminer från olika generationer. Över mittgången hänger två ljuskronor, en av mässing och en av kristall.

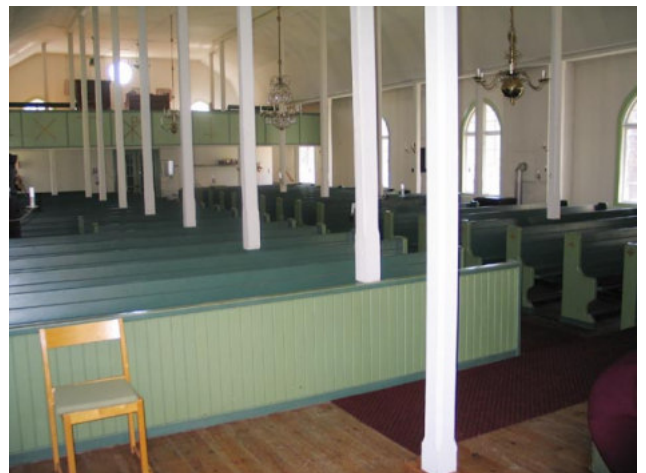
Mot orgelläktaren i väster. KI

LÄKTAREN är möblerad med olika udda stolar och bord, samt två grönmålade bänkar med goticerande gavlar. Där står även ett orgelharmonium och delar från en äldre piporgel.

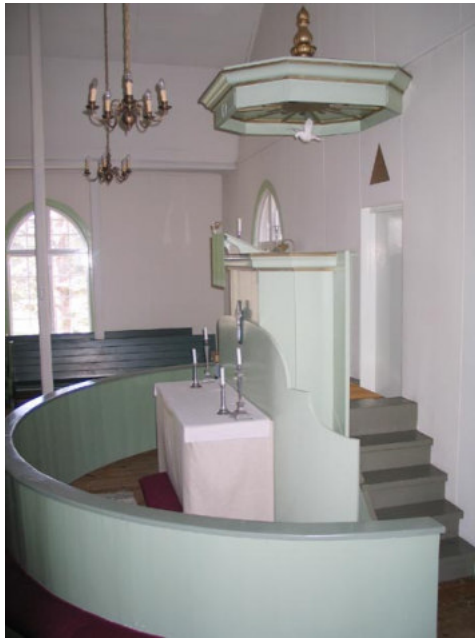
Altarpredikstol. KI Kristdala

KORET är rakslutet och har golv, väggar och tak lika långhuset. Mitt på korväggen finns en ALTARPREDIKSTOL med ingång från både sakristian och kyrkorummet. Den har en baldakin och är målad i samma gröna nyanser som övriga snickerier. Framför predikstolen står ALTARET. ALTARRINGEN är enkelt utformad med en slät, grönmålad sarg.

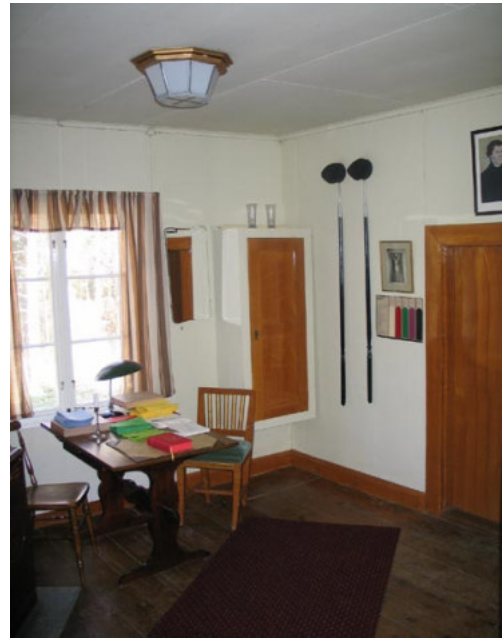
Sakristian. KI Kristdala

SAKRISTIAN har ljusmålade, skivklädda väggar och tak. Fönster, dörrar och övriga snickerier är ådringsmålade i björkimitation. Inredningen är i stort sett oförändrad sedan 1950-talets renovering.
