# Algutsboda kyrkogård

Algutsboda socken, Växjö stift, Kalmar län

Kulturhistorisk inventering av kyrkogårdar/  
begravningsplatser i Växjö stift 2006

Magdalena Jonsson  
Kyrkoantikvariska rapporter 2006, Kalmar läns museum

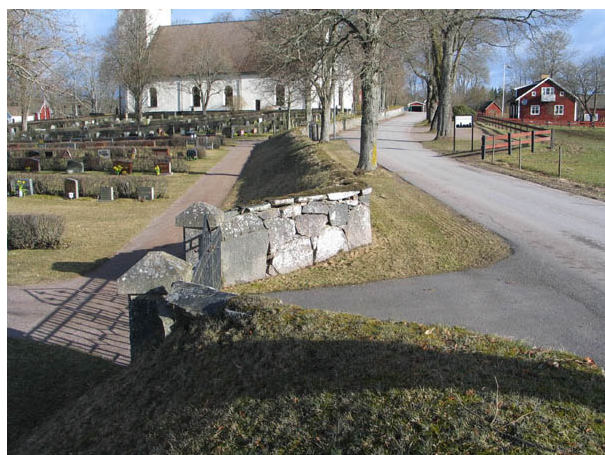
Kyrkogårdens omgärning, vallmur och trädkrans, i öster. (KI Algutsboda kyrkog 009)

Kyrkogården omgärdas i samtliga väderstreck av en vallmur. Eftersom kyrkogården sluttar mot söder varierar murens höjd. Norr om kvarter E och D är muren kallmurad av natursten

och avtäckta med stenflisor. Även muren söder om kvarter E och D är kallmurad men med kvaderhuggen granit.

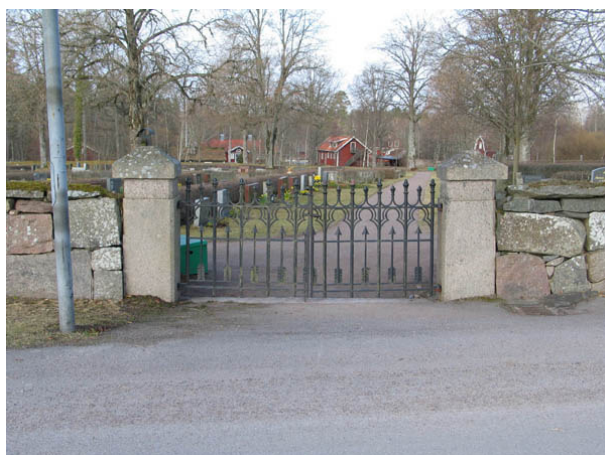
En av kyrkogårdens ingångar i öster. (KI Algutsboda 011)

I öster: Tre ingångar varav de två närmast kyrkan har dubbla gjutjärnsgrindar och den sydligaste har dubbla smidesgrindar. Samtliga grindar mellan stolpar av granit.

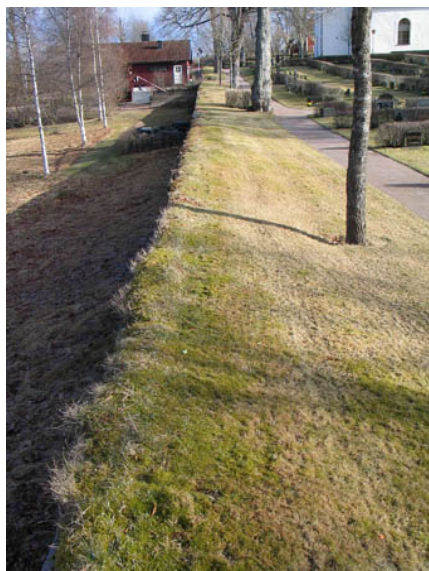
Kyrkogårdens omgärdning i väster. Den röda byggnaden är vaktmästeriet. (KI Algutsboda kyrkog 003)

Söder om bårhuset ligger vaktmästeri med personalutrymmen, garage och förråd. Byggnaden är klädd med rödfärgad, stående panel, svarta foder och underslag samt tak av tegel.

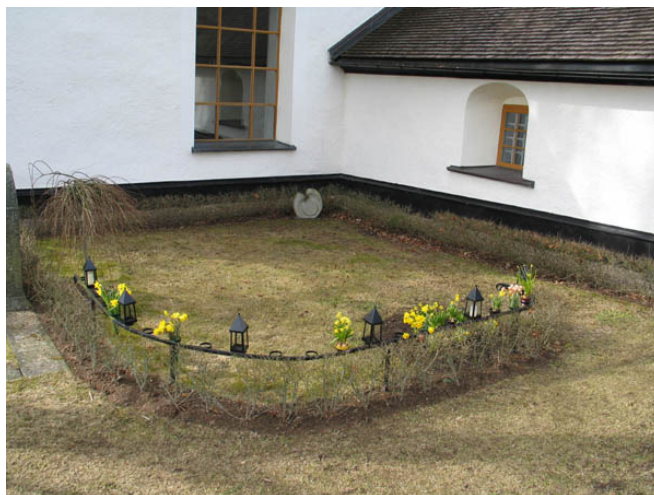
Minneslund i vinkeln mellan sakristian och koret. (KI Algutsboda kyrkog 021)

En minneslund är anlagd i nischen mellan sakristian och koret norr om kyrkan. Platsen är insådd med gräs och omgärdas av en låg ligusterhäck. Smeden Håkan Karlsson, Trollagärde, har tillverkat ett svartmålat, lågt ställ för gravlyktor och vaser. Längst in i hörnet mot kyrkan står en stensulptur i grå granit som heter ”Granitsol”. Den är gjord av Emmaboda stenindustri efter en förelaga av Frank Ivan Thomsen, Åfors.

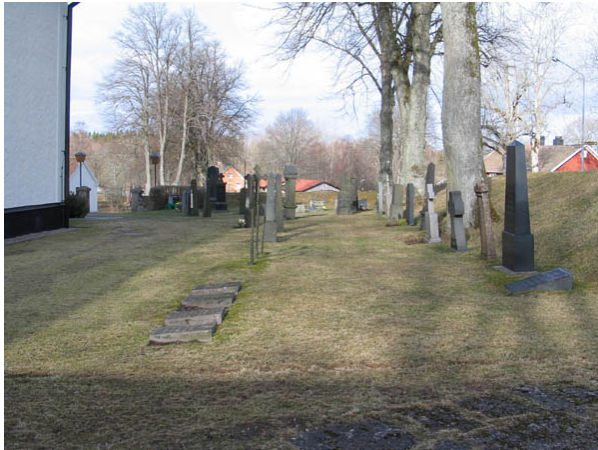
Kvarter A från öster. (KI Algutsboda kyrkog 015)

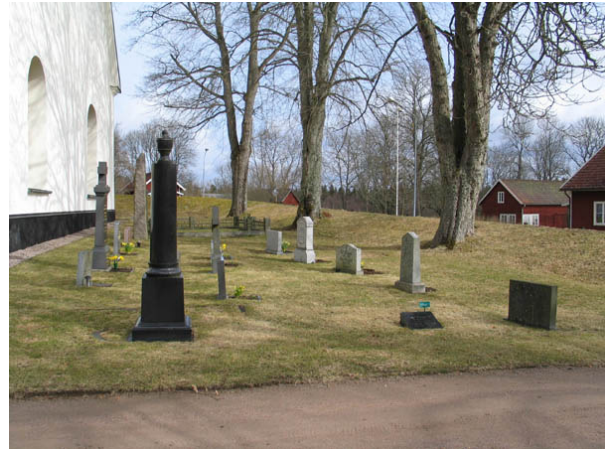
Kvarter B från söder. Den höga svarta obeliskan till vänster i bild är Frans August Svenssons gravvård. Han grundade Emmaboda stenindustrier. (KI Algutsboda kyrkog 026)

I södra delen av kvarter B ligger grundaren av Emmaboda stenindustrier, Frans August Svensson, begravd. En av deras viktigaste produkter är än idag gravvårdar.

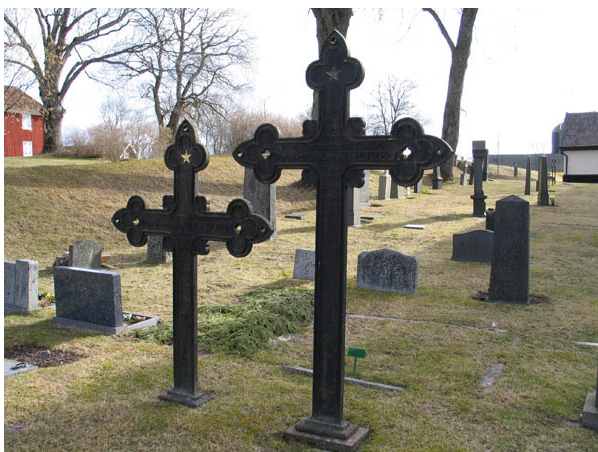
Två gjutjärnskors med ovanlig utformning. Båda korsen är från 1854. (KI Algutsboda kyrkog 016)

Gravvårdarnas utformning, material och yrkestitlar visar att detta varit ett attraktivt område för att köpa gravplats. Flera av dem som ligger begravda här är kända personer i Algutsboda socken. Många av vårdarna har därför ett högt person- och lokalhistoriskt värde. Gravvårdar från mitten av 1800-talet, vårdar av gjutjärn eller smide samt gravstaket av gjutjärn skall införas på församlingens inventarieförteckning.

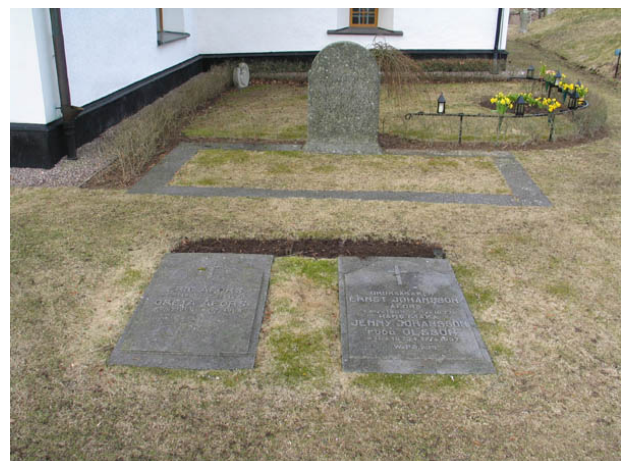
Till vänster Eric Åfors gravvård. (KI Algutsboda kyrkog 023)

I norra delen av kvarter B ligger Eric Åfors begravd. Av sin far, Ernst Johansson, fick han ansvaret för Åfors glasbruk och han tog sig också namnet Åfors istället för Johansson. Eric

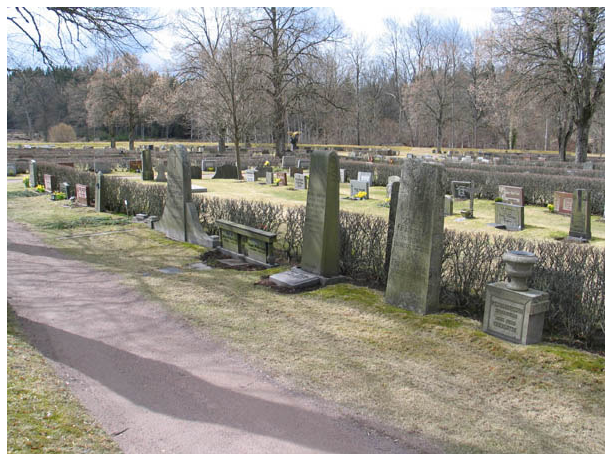
Kvarter D från öster. Längst fram i bilden syns några av kvarterets mer påkostade gravvårdar. Dessa gravplatser utgjorde en del av den ram av köpta gravplatser som tidigare fanns i kvarterets ytterkant. I mitten fanns ett linjegravsområde. (KI Algutsboda kyrkog 034)

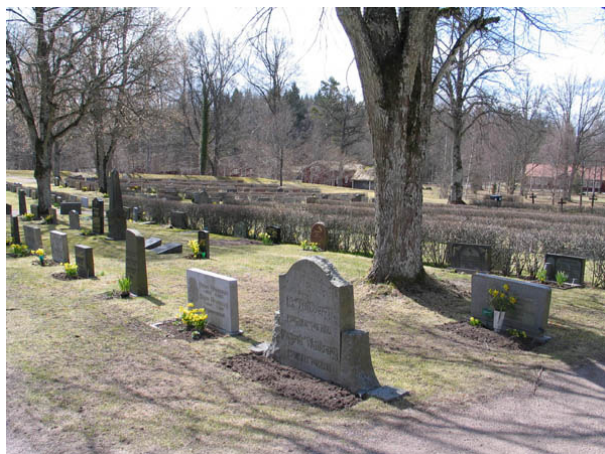
Kvarter F från öster. Även detta kvarter har haft samma struktur som kvarter D men det syns inte riktigt lika tydligt idag. (KI Algutsboda kyrkog 040)

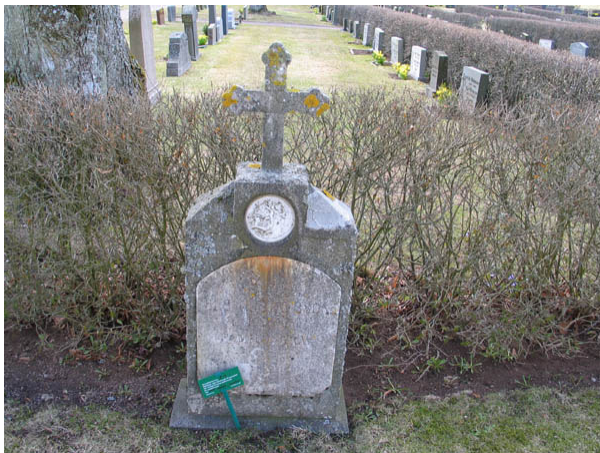
Gravvård i norra delen av kvarter E av sandsten med textplatta av marmor och en biscuit av hårdbränt porslin. Typen av gravvård förekommer då och då men den infällda biscuiten är ovanlig. Gravvården saknar tyvärr datering. (KI Algutsboda kyrkog 036)

Den ovan nämnda biscuiten föreställer "Dagen" som strör morgonrodnadens rosor. På ryggen sitter ett barn som håller livets fackla. Biscuiter är gjorda av en typ av hårdbränd porslin. De första biscuiterna ritades av konstnären Bertel Torvaldsen under åren 1815-1829 och tillverkades först av Den Kongelige Porcelainsfabrik i Köpenhamn och senare av Bing&Gröndal. År 1868 togs tillverkningen över av Gustafsbergs porslinsfabrik. Thorvaldsens motiv kom att kopieras av andra konstnärer. Motivet "Dagen" är ovanligt i de

här trakterna. Det ska enligt uppgift vara vanligt i Skåne. I Kalmar län finns ett fåtal kända exemplar bl.a. på Dalhems kyrkogård i norra delen av länet.

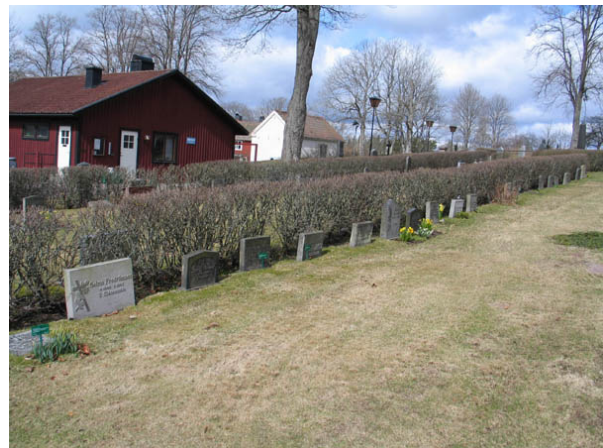
Delar av linjegravsområdet i kvarter E. De små enkla gravvårdarna är typiska för linjegravsområdena. Form och dekor är ofta den samma som på mera påkostade gravvårdar. (KI Algutsboda kyrkog 039)

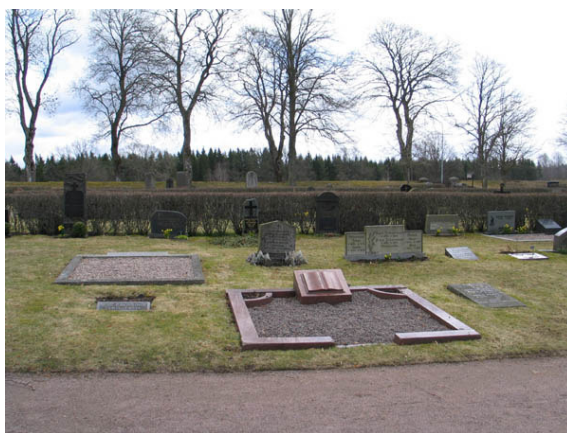
Gravplatser i västra delen av kvarter D vars stenramar har tagits fram och gravplatserna har åter belagts med grus. (KI Algutsboda kyrkog 033)

Gravvårdarna i kvarteren är framförallt låga, stående vårdar. Här finns också gravvårdar typiska för linjegravsområden t.ex. stående små vårdar, låga rektangulära eller liggande, pulpetformade gravvårdar. Ett mindre antal stående höga gravvårdar typiska för tiden omkring sekelskiftet 1900 finns också. Hos fler gravvårdar finns klassicistiska stildrag och symboler. Majoriteten av vårdarna är av grå granit men även svart och röd förekommer. Det finns också ett mindre antal vårdar av andra material. Sju korsformade vårdar är av gjutjärn och en i smide. Tidigare fanns flera trävårdar på linjegravsområdena men idag återstår endast ett träkors. En gravvård är av sandsten, två av marmor och en granitvård har en platta av marmor och en infälld biscuite. Flera av de här uppräknade vårdarna tillhör de uppställda gravvårdarna utmed vallmuren. I kvarter D finns fem gravplatser som är omgärdade av stenram och belagda med grus. Några av dessa återfick den här utformning för några år sedan när man upptäckte deras stenramar under gräsmattan.

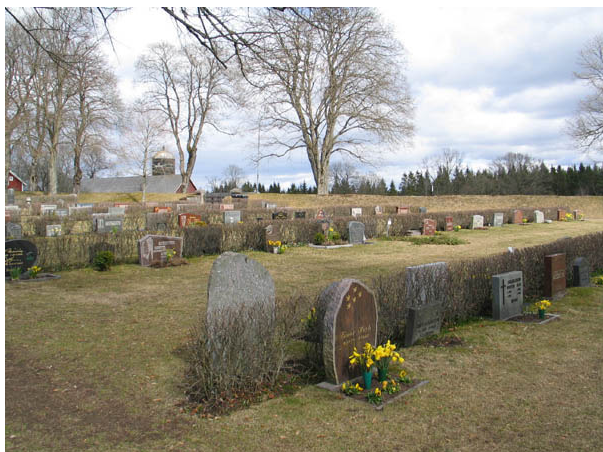
Kvarter G från väster. (KI Algutsboda kyrkog 044)

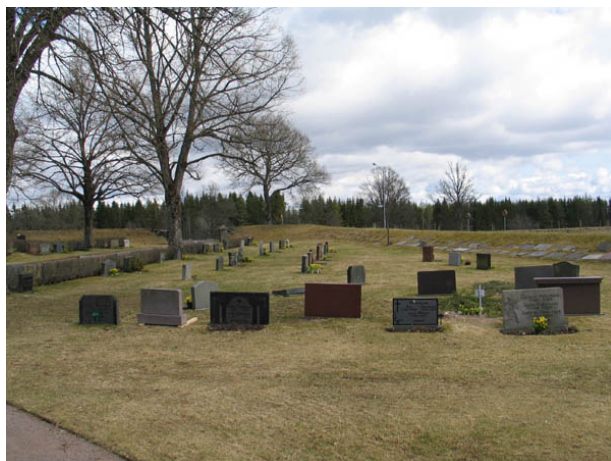
Kvarter H från väster. Till höger i bilden syns gravvårdar som plockats bort från kyrkogården och lagts i vallmuren som omger kyrkogården. (KI Algutsboda kyrkog 045)

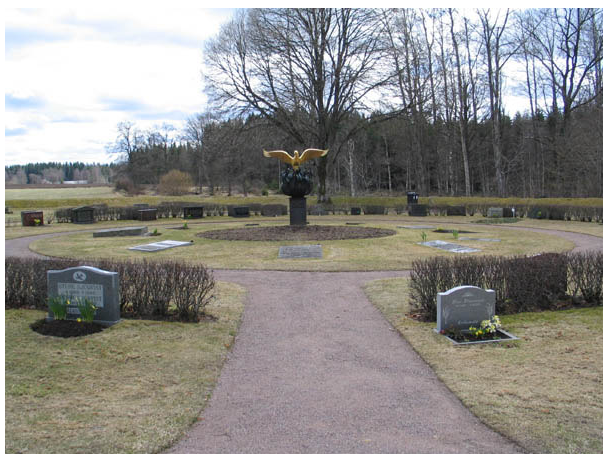
Kvarter K från norr med skulpturen Fågel Fenix i kvarterets mitt. Runt om skulpturen liggande gravhällar. (KI Algutsboda kyrkog 049)

I slutet av 1960-talet fick församlingen motta en minnesfond avsedd för konstnärlig utsmyckning på kyrkogården. År 1969 ritades ett förslag, kallat Fågel Fenix, av konstnären Fritz Kallenberg, Boda glasbruk. En ansökan om att få sätta upp skulpturen skickades till Riksantikvarieämbetet som ansåg förslaget inte vara av ett så konstnärligt stor värde att det borde få sättas upp. Församlingen ville dock ha konstverket och landsantikvarien i Kronobergs län, J E Anderbjörk, skrev då en inlaga där han gav Kallenberg goda vitsord liksom konstsmedjan som var kopplad till Boda glasbruk och som skulle göra vissa delar av skulpturen. Kallenberg ska, enligt Anderbjörk, ha arbetet för Boda sedan 1916 men han var inte en av de mest kända formgivarna. Konstsmedjans mästare, Axel Strömgren, hade

samarbetat med Åforsgruppen i vilken bl.a. Erik Höglund ingick. Innan skulpturen kom på plats i kvarter K år 1970 hade här funnits planteringar med perenner och små träd.

År 1997-98 renoverades kyrkans exteriör och samtidigt lagades bårhusets puts. Bårhuset avfärgades också i samma nyans som kyrkan. Tre träd i trädkransen som var ruttna och även skadade sakristians tak togs ner 2001. Träden skulle ersättas av nya av samma sort. År 2005 omförgylldes skulpturen Fågel Fenix.

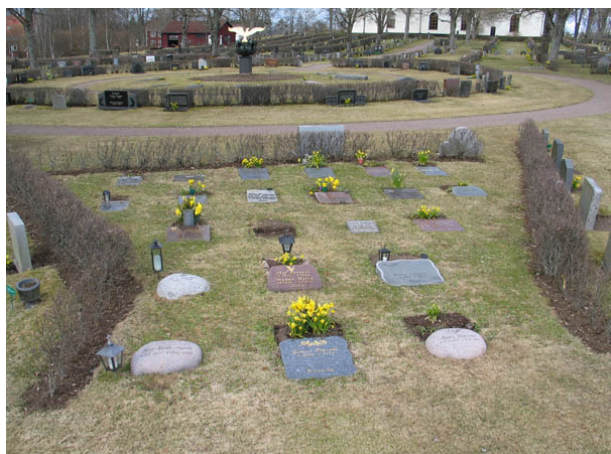
Urngavsområdet kvarter J. (KI Algutsboda kyrkog 050)

Denna del av kyrkogården tillkom under 1930-talet. Området har för tiden både typiska och otypiska drag. Tidstypiskt är placeringen av vårdarna i rader med eller utan häckar emellan. Detta gör att marken utnyttjas effektivt. Gravvårdarna är låga och enhetligt enkla. Ingen utmärker sig. Detta är "folkhemmet" på kyrkogården. Området har dock en anläggningsform som går emot detta. I mitten ligger det runda kvarter K som styr övriga gravkvarters utformning. Utformningen är ovanlig i synnerhet på landsortskyrkogårdar där funktion oftast haft företräde framför utseende. Inom området finns också ett nytt inslag på kyrkogården i form av urngravsområdet kvarter J.
