## 2 Karaktärisering av kyrkoanläggningen

### 2.1 Kyrkomiljön

## 2.2 Kyrkan

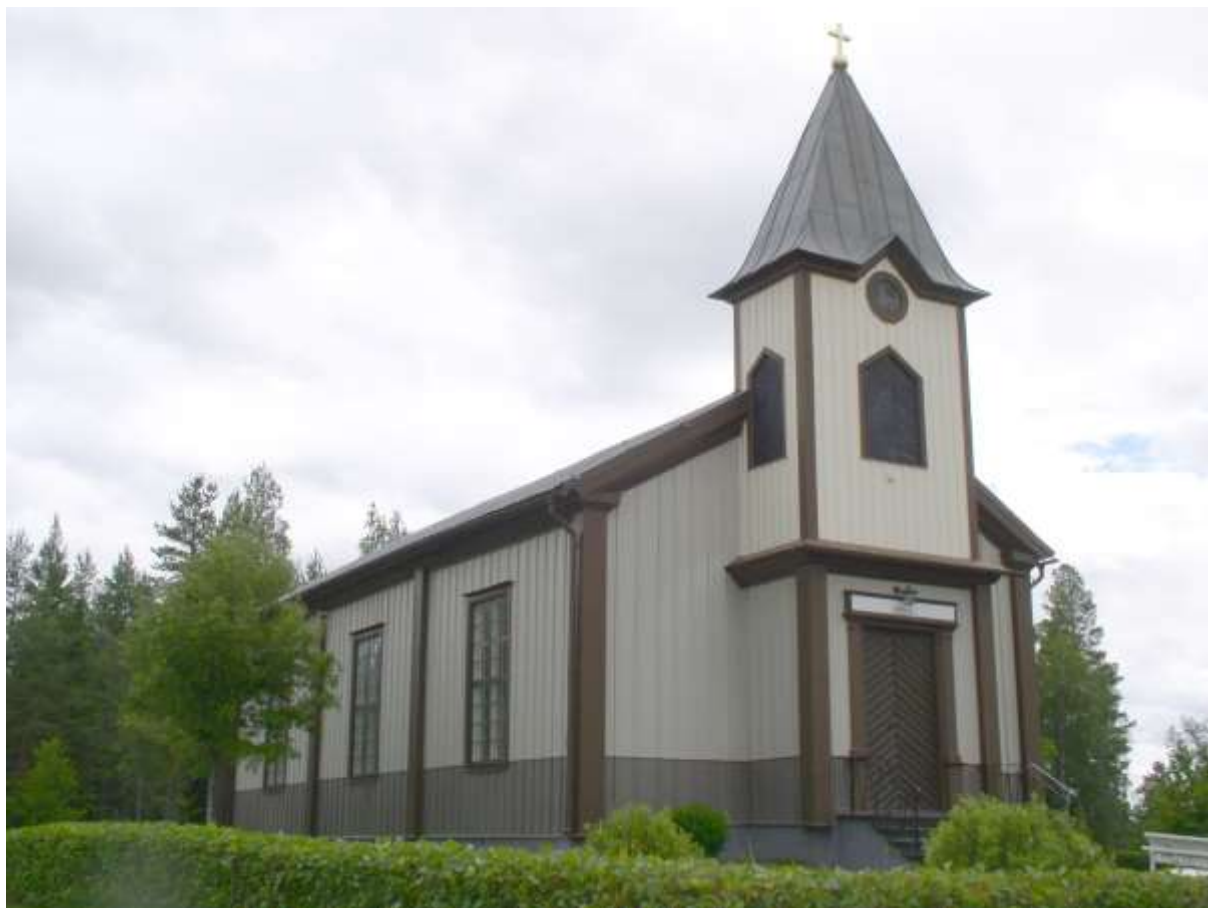
Öjungs kapell från nordväst. Foto: Niss Maria Legars, Länsmuseet Gävleborg, 2004.

Öjungs kapell uppfördes år 1844-45 efter ritningar signerade av Fredrik Blom. Byggnaden har **en stomme av timmer med rektangulär planform och är orienterad i väst-östlig riktning, med huvudingång och torn i väster**. Tornet med huv uppfördes under 1890-talet.

Arkitekturens formspråk går närmast i nyklassicistisk stil, framförallt med entrépartiet vars fiskbensdekorerade dubbeldörr flankeras av träpilastrar med bas och kapitäl. På kapitälerna vilar entablementet, som målats i vitt med årtal i svart inskription. Kyrkan är avfärgad i 1890-talets dovare färgskala. Kapellets **fasader är klädda med locklistpanel**, vars nederdel avfärgats **i grått och överdelen i beige-grått**. Den enkla trätrappan är försedd med smidesräcke. Grunden av natursten, är brädslagen och långhuset är rytmiskt indelat av pilastrar. Långsidornas vardera tre fönster har en vertikal resning och är dekorerade med relativt enkelt profilerade fönsterfoder. Tornet är försett med tre spetsbågiga ljudluckor samt öppning för urverk. Huven kröns av ett förgyllt kors med kula. Långhuset, som tidigare har varit täckt med spån **omtäcktes med pannplåt under 1950-talets renovering. Huven är täckt med falsad plåt**.

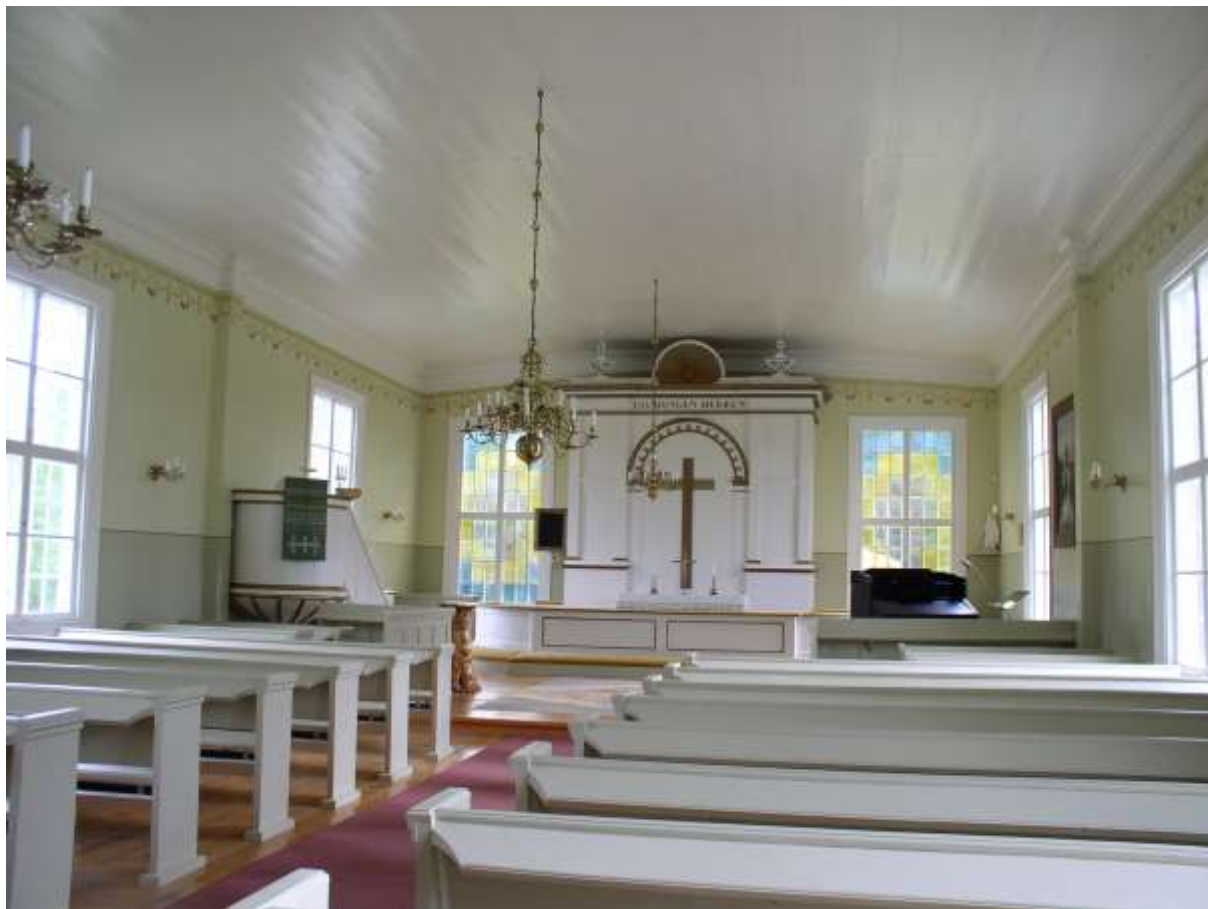
Invändigt har Öjungs kapell formen av en salkyrka med rakt koravslut. Väggarna är klädda med stående breda bräder, bemålade med en bröstning samt bröstlist i avvikande kulör. Dekorativa pilastrar delar in rummet rytmiskt. Högst upp finns en bård med gröna medaljonger, en dekoration som sannolikt tillkommit i samband med att interiören målades om under 1910-talet. Det vitmålade brädtaket är inte helt plant, utan sluttar lätt åt sidorna. På golvet ligger fernissade bräder, en ytbehandling som troligtvis tillkom under renoveringen

Interiören mot öster. Foto: Niss Maria Legars, Länsmuseet Gävleborg, 2004.

1957. Under samma renovering, som leddes av arkitekt Harald Thafelin, försågs kyrkan med innanfönster. Korets fönster mot öster dekorerades med glas i gult och blått.

Även invändigt är kapellet nyklassicistiskt till sin karaktär. Dekorerat av pilastrar, baser, rundbåge och entablement påminner altaret snarast om en klassisk triumfbåge. Altarets ansevärliga storlek ger plats åt sakristian, vars ingång är förlagd till dess norra sida. Altaret omsluts av en altarring med knäfall. Kapellets ursprungliga bänkinredning står i två kvarter och ytterligare två bänkar står i koret. På korets norra vägg finns predikstolen, utförd med klassicismens måttfullhet med slät front och dekorerad underdel.

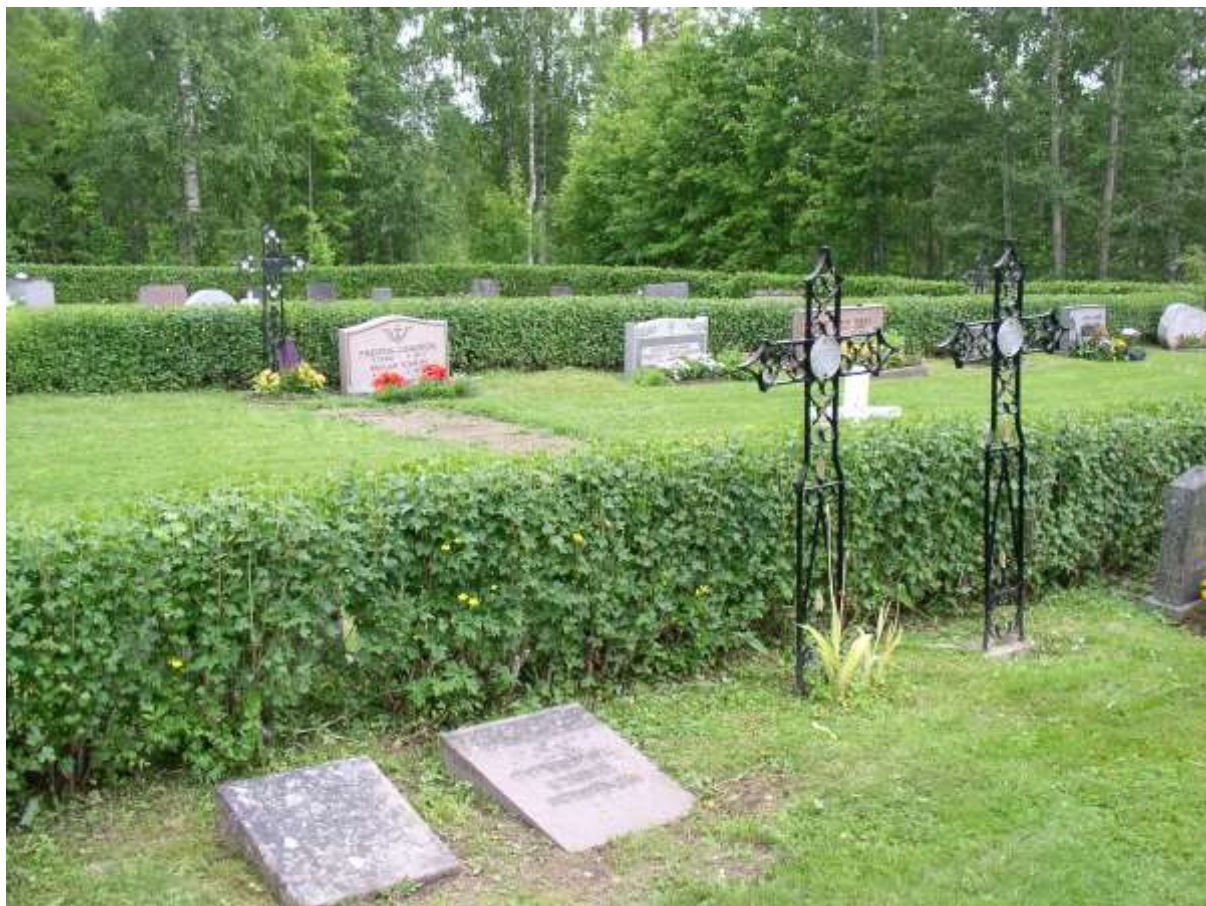
Kyrkogårdens äldre del ligger söder om kyrkan i öst-västlig riktning. Låga häckar delar in gravplatsen i mindre kvarter. Gravvårdarna, både liggande och stående är relativt enkla till sin

*Begravningsplatsen söder om kapellet. Foto: Niss Maria Legars, Länsmuseet Gävleborg, 2004.*

karaktär. Gravvårdar av sten och kors av järn dominerar, men här finns även enstaka gravvårdar av trä.
