2 Karaktärisering av kyrkoanläggningen

2.1 Kyrkomiljön

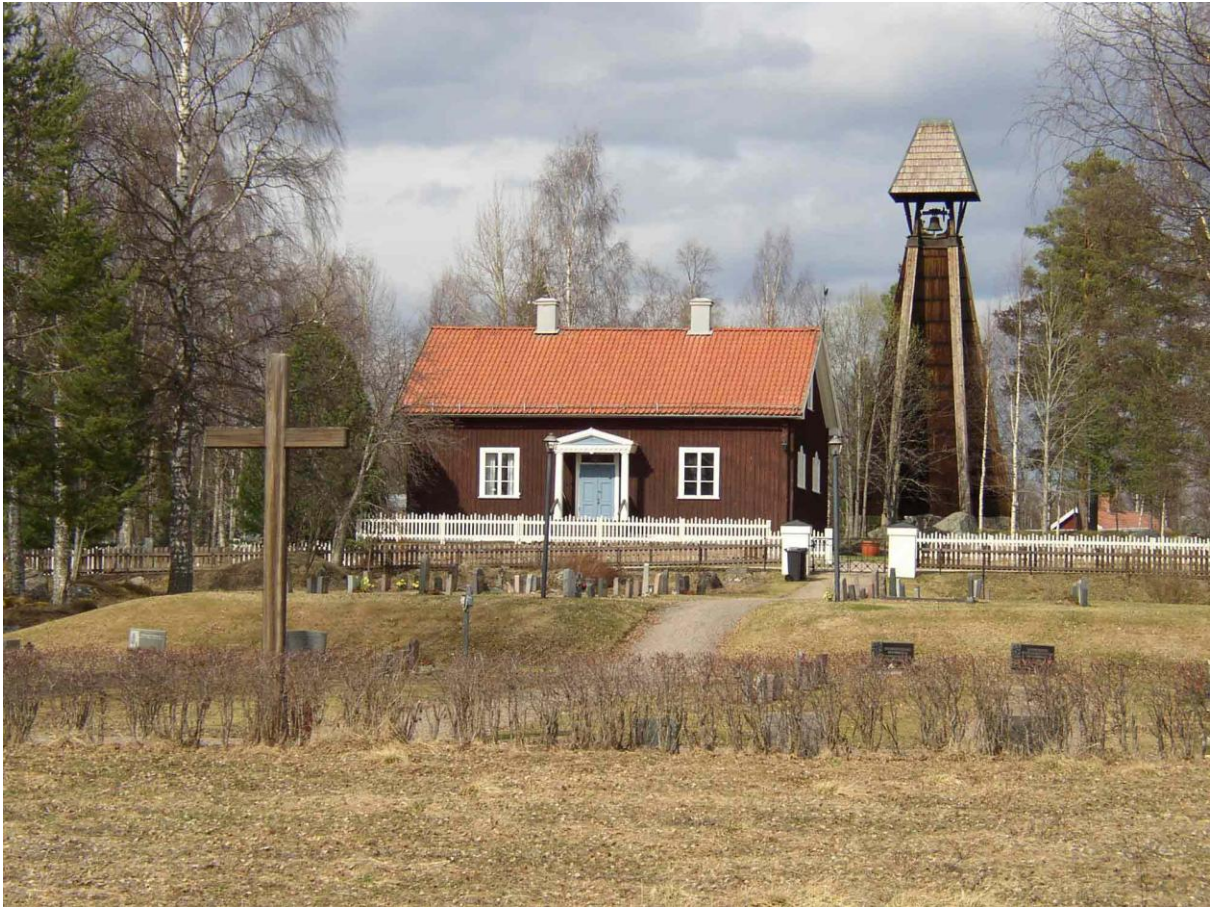
Kyrkomiljön i Fågelsjö med kyrkogården i förgrunden och kapellet och klockstapeln i bakgrunden. Foto: Daniel Olsson, Länsmuseet Gävleborg, 2004-04-30.

Kyrkoanläggningen, som består av kapellbyggnad, bårhus/ekonomibygnad, klockstapel och kyrkogård är belägen direkt intill den gamla byvägen som leder genom den ursprungliga byn. Kyrkoanläggningen gränsar i söder till öppen åkermark och på övriga sidor mot varierande trähusbebyggelse. Marken kring kapellet avgränsas mot byvägen i söder med ett vitmålat trästaket med spjälor försedda med spetsig överdel. En grusbelagd gång leder från byvägen till kapellens huvudentré. Marken närmast kapellet är gräsbevuxen och vegetationen utgörs i övrigt av två yviga barrträd samt av lövskog i norr.

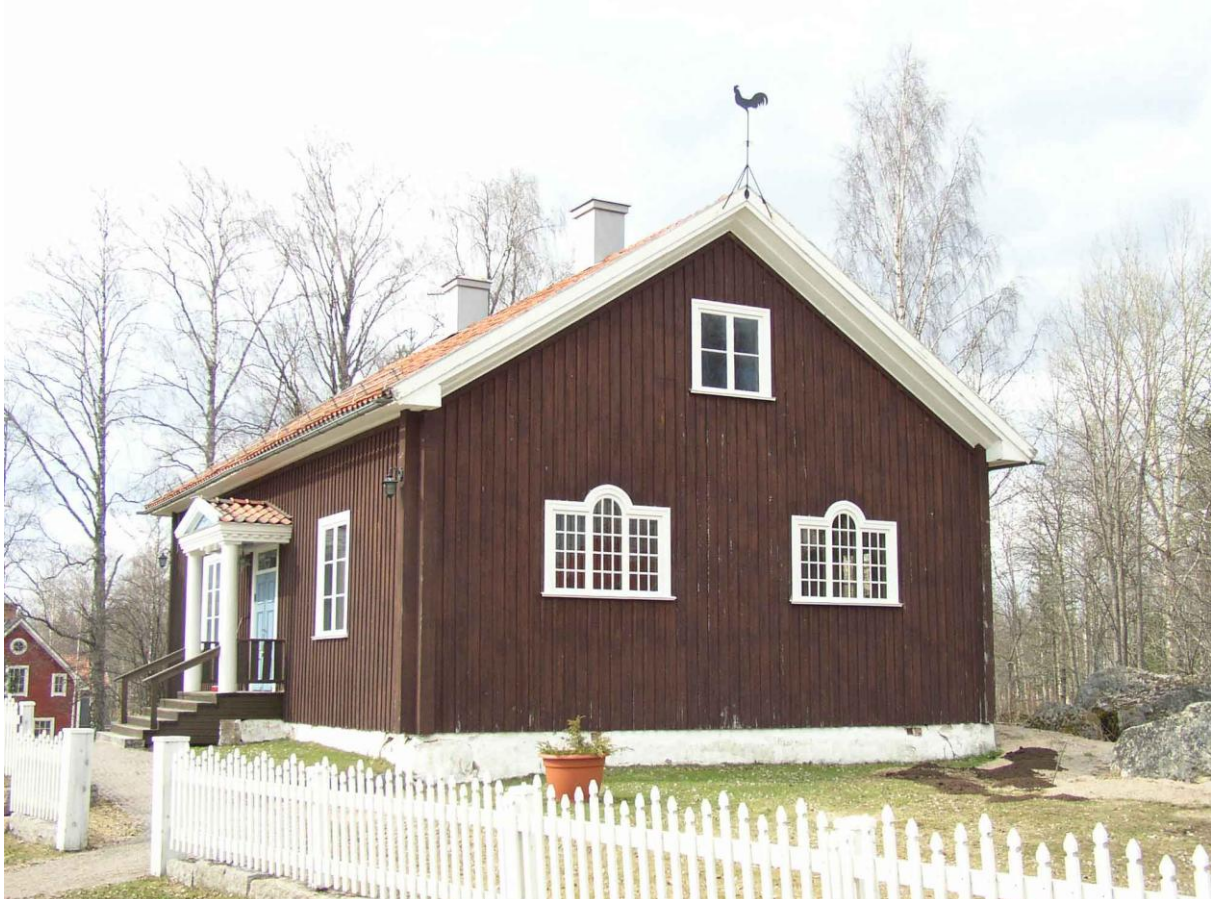
På grund av de stora avståenden i dessa trakter besöktes Fågelsjö under 1700- och 1800-talen endast en gång per år av präster, under den sk prästhelgen och förrättningarna hölls då vanligen hemma hos någon bonde. När befolkningen ökade under 1800-talet beslöt sig byborna att på egen hand uppföra en kapellbyggnad av trä och det är denna byggnad som står kvar än idag. Bygget påbörjades 1862, men kapellet kunde invigas först sju år senare. Kapellet är uppfört som en byggnadskropp med huvudingång mitt på den södra sidan och är försett med sadeltak. Byggnaden vilar på en vitputsad stengrund och har stomme av timmer som ursprungligen var synligt, men som numer är klätt med brunmålad locklistpanel med tillhörande knutlådor i samma färg. Taket som från början var klätt med spån är idag täckt med enkupigt lertegel. Kapellens huvudentré betonas med en stor portal som bärs upp av antikinspirerade runda kolonner.

Byggnaden var i dåligt skick redan på 1910-talet och sannolikt var det då spåntaket byttes mot tegel. Under 1920-talet diskuterades åter kapellens reparationsbehov och ett förslag till en ny traditionell tornförsedd kyrkobyggnad togs fram av arkitekt Knut Nordenskjöld, som på grund av ekonomiska skäl inte kunde realiseras. Istället genomfördes 1931 en genomgripande restaurering varvid såväl interiör som exteriör förändrades och till största delen fick det utseende de har än idag.

Kapellet från sydost. Foto: Daniel Olsson, Länsmuseet Gävleborg, 2004-04-30.

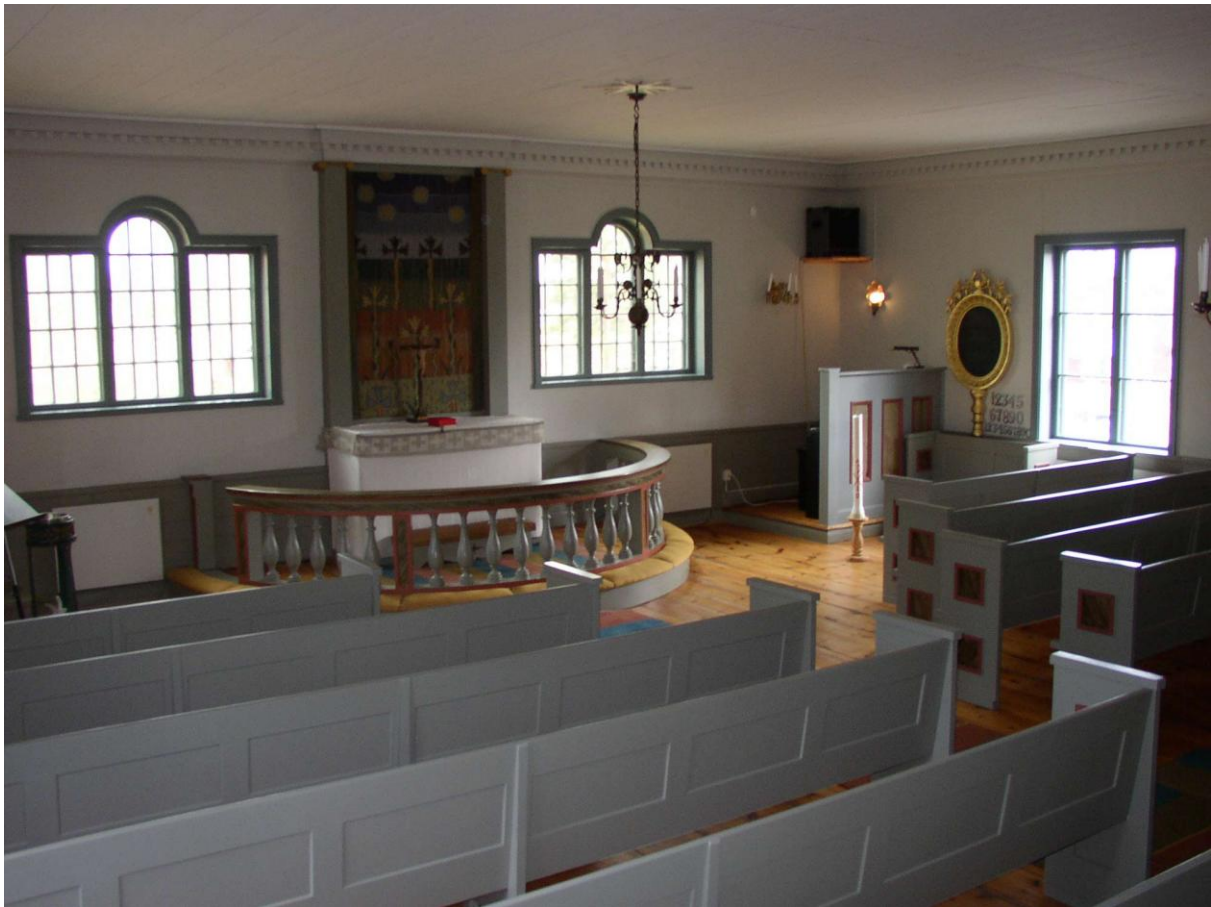
Kyrksalen präglas av nyklassicism med sparsamma utsmyckningar och en ljus färgsättning. Trägolvet, som bytts ut senare, är lackat och väggarna är klädda med liggande gråmålad träpanel upp till fönsterbröstningshöjd och däröver skivbeklädnad målad i gråvit kulör. Väggarna avslutas med en bred tandsnittslist i samma färg som ger en kontrast mot det vitmålade bräddtaket. Rummet belyses av tre stora rektangulära fönster samt mot öster av två småspröjsade fönster med tre bågar med rundad överdel på den mittersta bågen.

Kyrksalen från nordväst. Foto: Daniel Olsson, Läns museet Gävleborg, 2004-04-30.

Det mesta av den fasta inredningen tillkom vid 1931 års renovering, såsom predikstol, bänkinredning samt troligen altare med tillhörande ramverk. Bänkinredningen är öppen och gråmålad med fyrkantiga marmorerade speglar inramade av tegelfärgade ramar på gavlarna. Samma måleri återkommer även på predikstolen som utgörs av en upphöjd tre steg upp i kyrksalens nordöstra del samt på orgelskärmen som dock tillkommit under 1980-talet. Som altartavla har kapellet en röllakansvävnad från 1930-talet som inramas av två joniska pilastrar. Altarringen har svarvade gråmålade pelare, som sannolikt tillkom före 1931 års renovering. I rummets bakre del finns en vitfärgad skorstensmur där en kamin tidigare har stått. På väggarna sitter belysningsarmatur i form av elektrifierade lampetter som ritades av AB Liberaria i Stockholm och sattes upp vid renoveringen 1931.

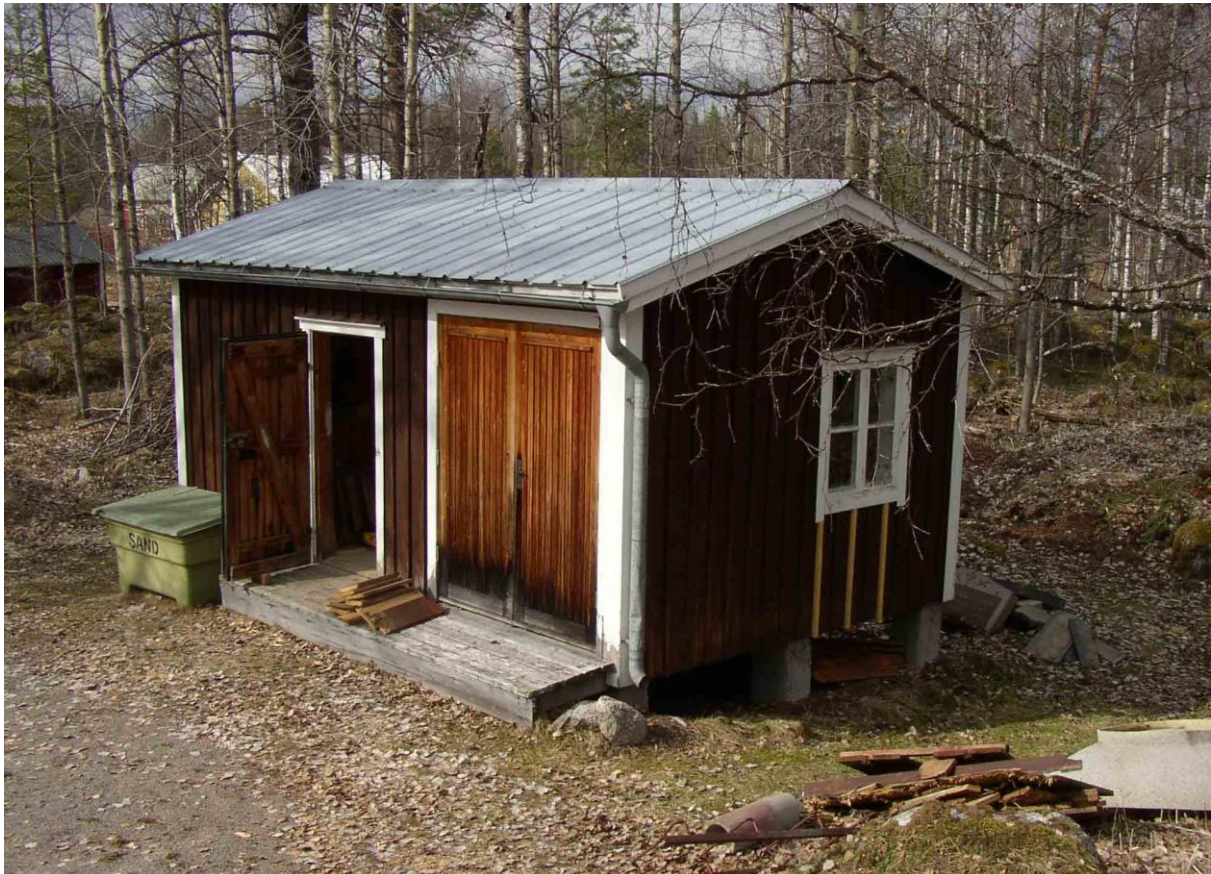
Bårhuset från sydost. Foto: Daniel Olsson, Länsmuseet Gävleborg, 2004-04-30.

På kapellets norra sida ligger en liten äldre träbyggnad, troligen från tidigt 1900-tal, som inrymmer ett äldre bårhus, redskapsbod/förråd samt utedass. Byggnaden har fasad av brunmålad locklistpanel, vita snickerier och svartmålade dörrar samt täcks av ett omålat pannplåstak. I bårhusdelen finns fortfarande ett äldre träaltare med rundad framsida samt ett fristående träkors ovanpå.

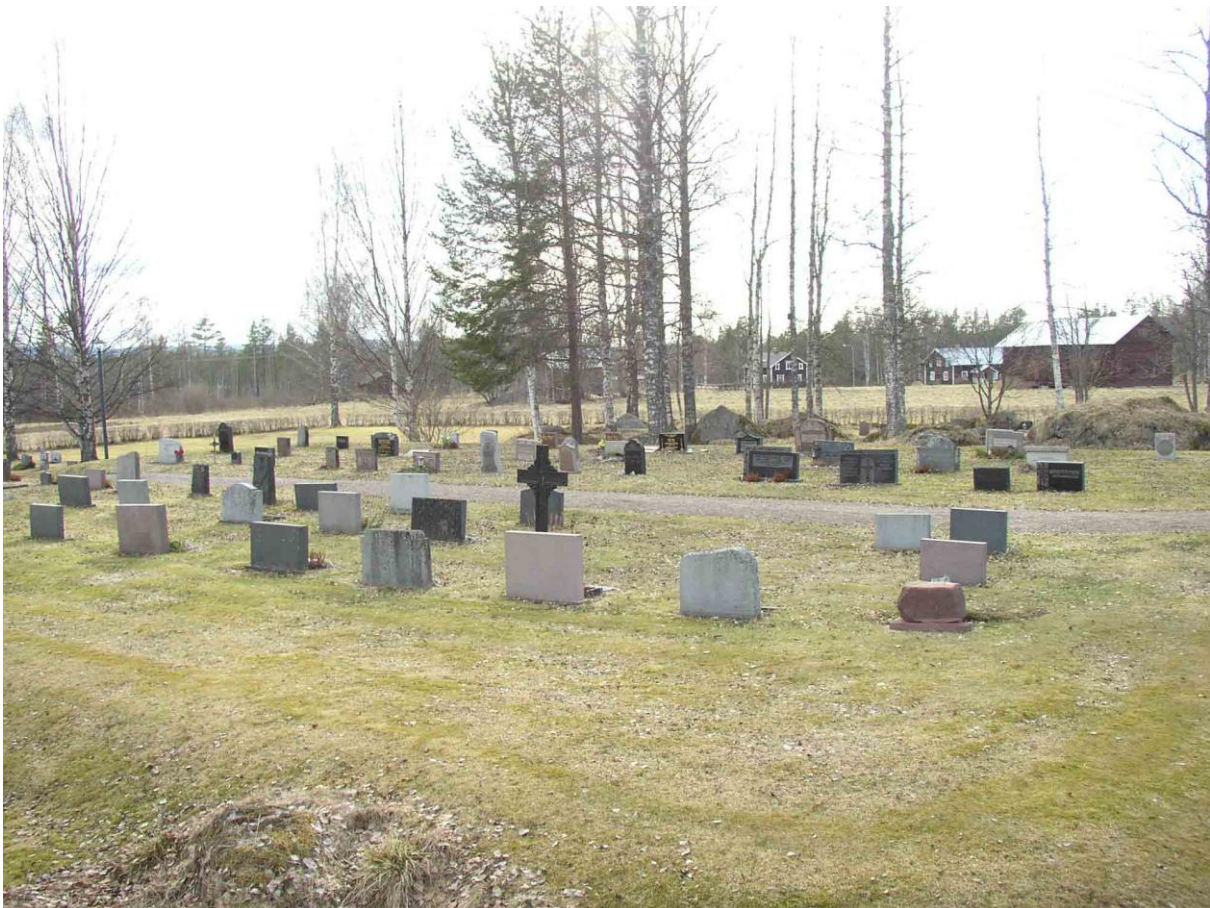
Kyrkogården i Fågelsjö är belägen på den södra sidan av byvägen. Den äldsta delen är äldre än kapellet eftersom den anlades redan 1832. Kyrkogården utvidgades söderut under 1920-talets början samt mot väster 1953 med ett jordgravsområde och en urnlund. De egentliga gravområdena upptar dock endast en mindre del av begravningsplatsens yta. Kyrkogården omgärdas av ett trästaket mot norr och med hagtornshäckar mot övriga väderstreck. Kyrkogårdens enda entré vetter mot norr och den markeras av två kraftiga stenstolpar med svart takbeklädnad samt en svart grind i kraftigt järnsmide mellan dem. En krattad grusgång leder rakt genom den äldre delen ned till den del av kyrkogården som tillkom 1921 och som ligger lägre än den äldsta delen. Båda dessa delar har grästäckt mark som uppdelas i mindre områden av grusgångar. Från den södra delen leder en gång till urnlundan som anlades på 1950-talet och på vägen dit passeras en minneslund anlagd på 1990-talet. Öster och väster om den äldsta kyrkogårdsdelen är marken orörd, med tallar, ljunger och bärris. Vegetationen utgörs i övrigt främst av björkar samt tallar.

Gravvårdarna är huvudsakligen stående och på den äldsta delen är alla vända mot öster eller väster och placerade i tre raka rader på båda sidor om mittgången. Kyrkogårdens äldsta gravvård är ett gjutjärnskors från 1895, för övrigt den enda gravvården som inte är av sten. Endast en grav har en stenram. De flesta gravvårdarna är utan titlar, men i två fall förekommer exempelvis titeln ”kronojägare”, vilket knyter an till ortens historia.

Den äldre delen av begravningsplatsen från nordost. Foto: Daniel Olsson, Länsmuseet Gävleborg, 2004-04-30.
