2 Karaktärisering av begravningsplatsen

Rullbo begravningsplats, Los sn med Orsa finnmark, Gävleborgs län

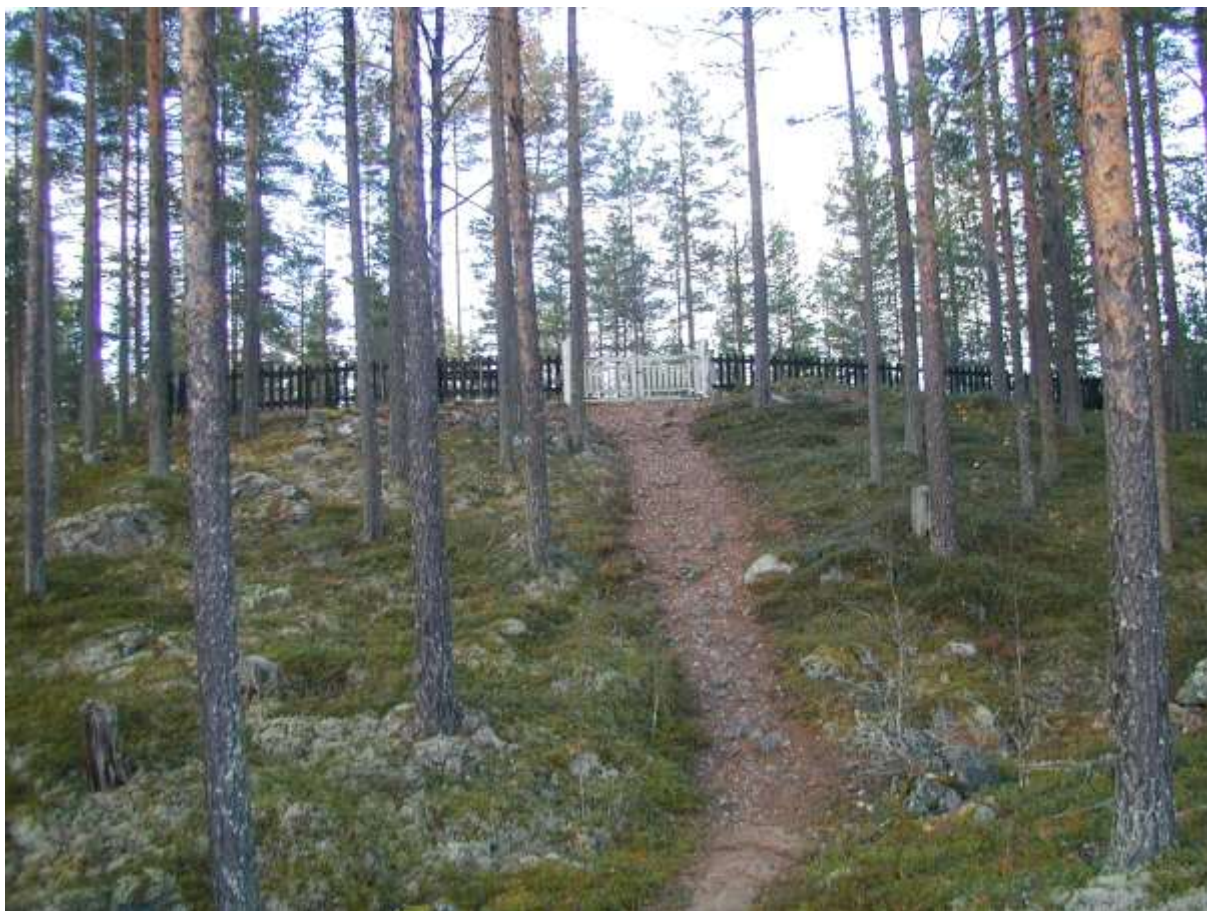
Rullbo begravningsplats från söder. Foto: Daniel Olsson, Länsmuseet Gävleborg, 2003-10-09.

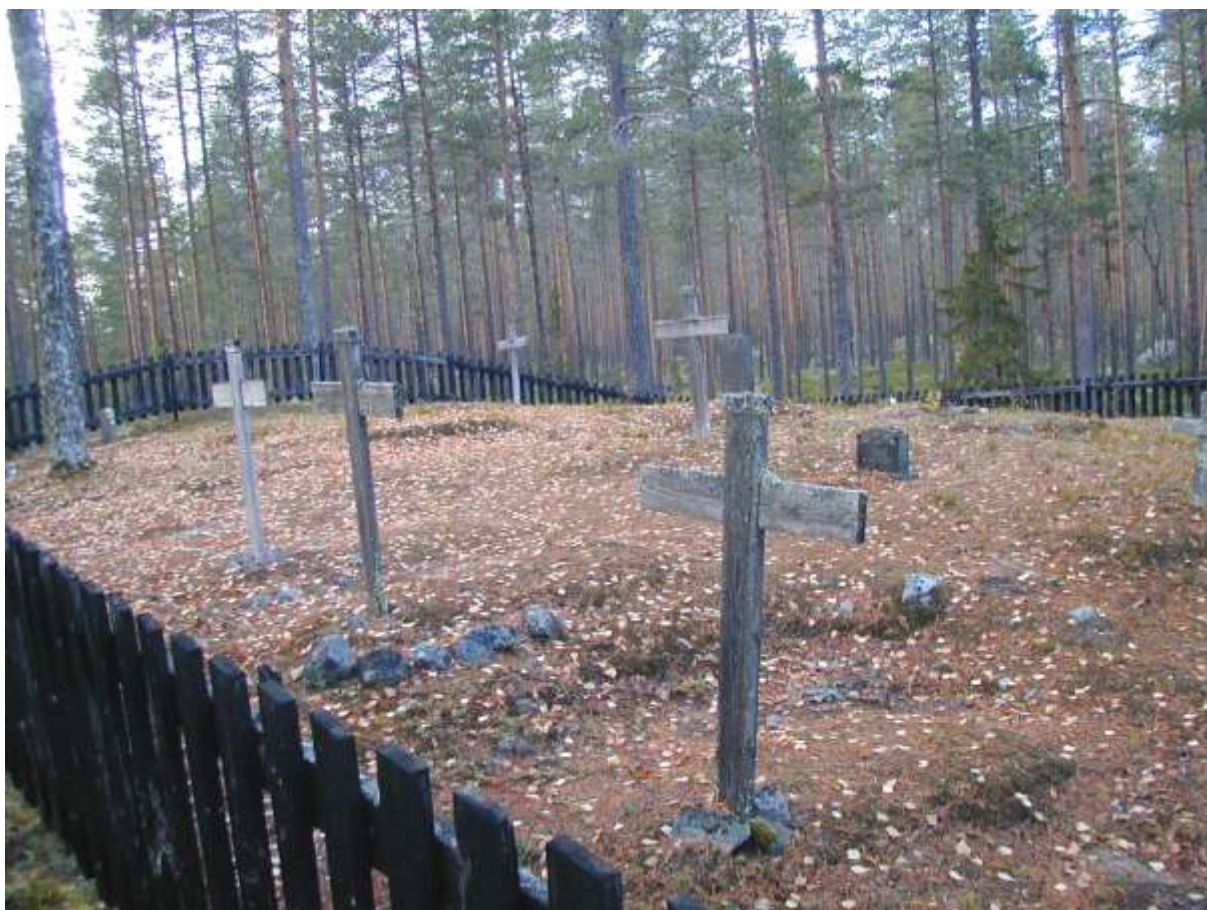
Rullbo begravningsplats från sydost. Foto: Daniel Olsson, Länsmuseet Gävleborg, 2003-10-09.

Begravningsplatsen som är rektangulär med måtten 23x16 meter omgärdas av ett svarttjätat trästaket av relativt modernt utförande. Entrén är markerad med två höga vitmålade runda träpelare och däremellan en vitmålad dubbelgrind av trä, som ligger rakt framför den branta sig som leder fram till platsen. Marken har aldrig jämnats till eller fyllts ut och följer därför terrängens naturliga variation även innanför staketet. Den högre vegetationen innanför staketet består enbart av två björkar samt en tall. Ett antal stubbar finns dock kvar från träd som försvunnit. I övrigt finns enbart några lägre buskar som inte är planterade på begravningsplatsen. Marken består huvudsakligen av hårt packad jord med grästuvor, bärris och ljung samt natursten.

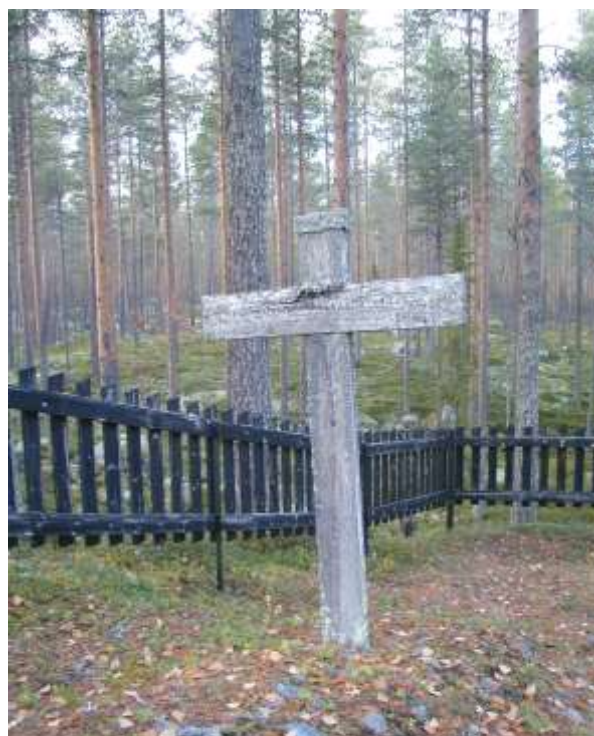
På begravningsplatsen finns idag minst 44 gravkullar samt 20 gravvårdar – 14 träkors och sex gravstenar. Av träkorsen förekommer dels högre omålade kors som alla har en liten träklots överst till skydd för ändträt och dels lägre huvudsakligen vitmålade kors. De högre omålade

träkorsen är alla av samma utförande vilket skulle kunna tyda på att de satts upp vid samma tid, under årtiondena kring sekelskiftet 1900, att döma av de som är försedda med årtal. Den äldsta gravvården på begravningsplatsen, ett träkors av den höga modellen, återfinns direkt till höger innanför grinden. På korset står att den först begravde på Rullbo begravningsplats ligger här, vilket skulle kunna tyda på att korset tillkommit senare. Begravningsplatsens sex gravstenar är samtliga stående av mindre format resta mellan 1905-1934. En av gravstenarna är dock större än de övriga och under den är tre personer begravda (en av dem var för övrigt den senast begravda på begravningsplatsen år 1946). På ytterligare två av gravstenarna står två namn medan övriga gravstenar och gravvårdar bara har ett namn skrivet på vården. Samtliga gravstenar har enkla motiv och på endast en sten förekommer en titel, nämligen ”hemmansägare”. Flera av stenarna utmärker barngravar. Gravkullarna är huvudsakligen placerade i nordsydlig riktning i oregelbundna rader med eller utan gravvårdar. Kring de äldsta gravvårdarna på begravningsplatsens sydöstra del är flera av gravkullarna försedda med en stenkant av natursten runt om.

Äldre träkors på den västra delen av Rullbo begravningsplats. Foto: Daniel Olsson, Länsmuseet Gävleborg, 2003-10-09.
