Ljusterö kyrka

Ljusterö-Kulla församling, Roslags kontrakt, Stockholms stift

Österåker Mellansjö 3:3, Ljusterö socken, Österåker kommun, Stockholms län, Uppland

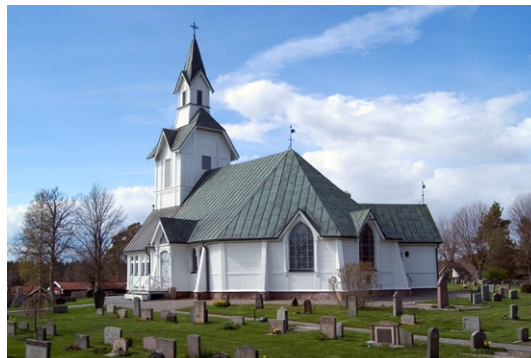
Exteriör från sydöst.

Utvändigt präglas kyrkan av snickarglädje med sin omväxlande stående och liggande **fasspontpanel** som är indelad med lister och utsmyckad med kontursågade brädor. Utsmyckningarna har ett **nygotiskt** formspråk med **strävpelare** och dörr- och fönsteröppningar inramade med svarvade halvkolonner med snidade **kapitäl**. Den ursprungliga färgsättningen var utförd i polykromt måleri men sedan 1923 är fasaderna helt vita.

Taket är ett **valmat sadeltak** som sedan 1964 täcks med kopparplåt. Takfoten bryts av **kor-**

fönsternas spetsbågiga kupor. På **långhusets** östra gavel och **sakristians** gavel sitter järnflöjlar i form av drakhuvuden. Västentrén täcks av ett spetsbågigt skärmtak och den södra entrén av ett spetsbågigt vindfång försett med ett **trepass-format**, småspröjsat överljusfönster. Utanför kyrkans södra entré har handikappramp tillkommit under 1990-talet. Kyrkans fönster har gråmålade krysspröjsade träbågar. Portarna är klädda med snedställd, gråmålad pärlspontpanel och försedda med dekorativt utformade, svartmålade gångjärnsbeslag.

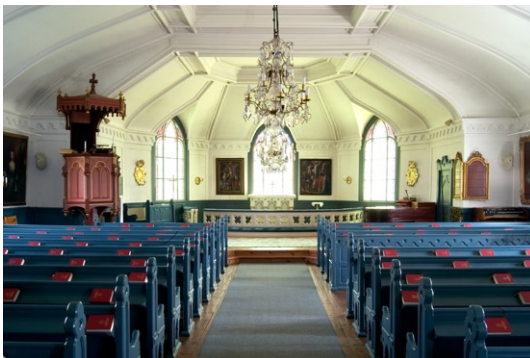
Kyrkorummet åt öst.

Vid 1894-års omgestaltning nyinreddes även kyrkorummet med nya vägg- och takmaterial och ny fast inredning. Kyrkorummet är hållet i vitt och blått med undantag för predikstolen. Färgsättningen härrör till del från en restaurering 1933, men har efterhand förändrats. Väggarna och taket indelas av trälistor i fält. Fram till 1933-års restaurering bestod fälten av pärlspontpanel som då doldes med träfiberplattor. Även bröstningens och dörrfyllningarnas pärlspontpanel sattes då för. Kyrkans innerfönster är bevarade sedan byggnadstiden och har olik-

Altaret är av trä med utskurna pilastrar och **tre- och fyrpassformer**. Den halvrunda **altarringen** är genombruten av **fyrpassformer** i ett **nygotiskt** formspråk. Altaret och **altarringen** är målade i vitt med förgyllningar.

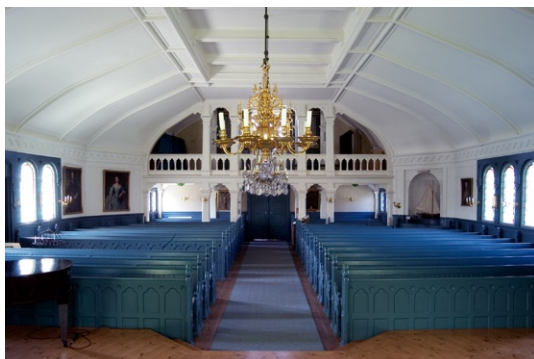
Kyrkorummet åt väst.

Även läktarens barriär, genombruten av **nygotiska** motiv, är vitmålad. Orgelfasaden, målad i grönt med förgyllda lister, klövs år 1894 i två

delar och ställdes upp på vardera sidan om västfönstret. Orgelfasaden är utförd efter ritningar av C.G. Blom Carlsson till det äldre kapellet 1847. Det nuvarande orgelverket är placerat mellan de två delarna och är byggt av Åkerman & Lund 1928 och omfattar 11 stämmor.
