Vantörs kyrka

Vantörs församling, Enskede kontrakt, Stockholms stift

kv Gipsen 1, Önskehemsgatan 23, Högdalen, Brännkyrka socken, Stockholms kommun och län, Södermanland

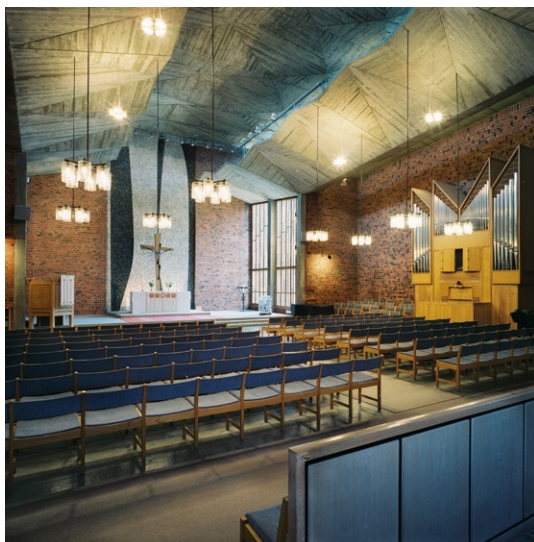
Kyrkorummet mot koret. Till höger står orgeln från 1960, vilken byttes mot en ny 2006.

Kopplade trästolar med textilklädd sits och rygg är placerade i två kvarter på var sida om mittgången som leder till altaret. Väster om rummets mittparti står stolar vända mot mittgången. Golvet ligger här ett par trappsteg högre än mittpartiet och har delvis lägre tak likt ett sidoskepp. Mot kyrkans östra yttervägg står den 36-stämmiga orgeln, byggd 2006 av Ryde & Berg i Fredriksdal i Norge. Fasaden av vitpigmenterad ek som avslutas uppåt i spetsiga vinklar är ritad av arkitekten Ulf Oldaeus och påminner om den ursprungliga. Den nya orgeln är dock betydligt större. Intill orgeln står bänkar för kören på **gradänger**.

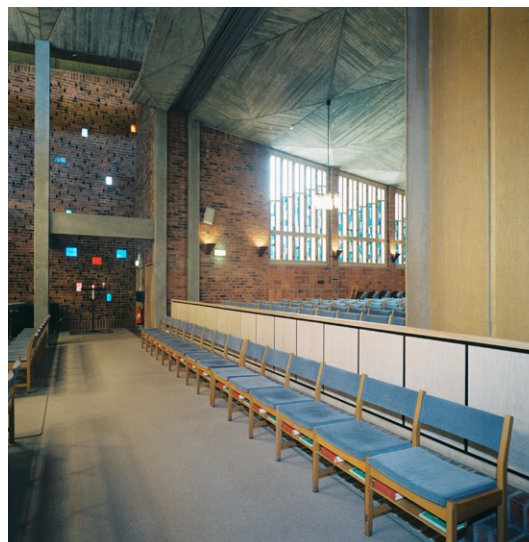
Kyrkorummet med färgade glasblock i den östra väggen. Till höger syns en vikvägg.

Väggarna är av rött tegel i munkförband. I den östra och södra väggen finns öppningar för akustikens skull, påminnande om bomhål. Kopparplåtar är monterade sekundärt i dessa på den östra väggen närmast orgeln för att förbättra akustiken. I den västra väggen finns **rörtegel** inmurat för ventilation och akustik. Bjälkar av betong finns synliga i väggarna varav ett par är gråmålade. I den östra väggen finns färgade glasblock inmurade, utformade av glaskonstnären Sven Palmqvist (1906–84).

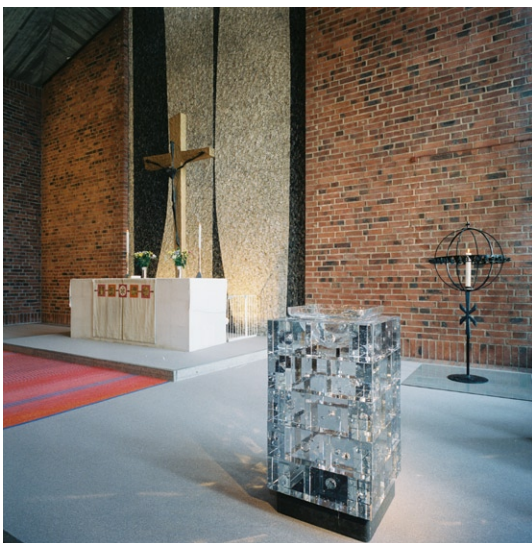
Koret med dopfunten i förgrunden.

centrerad till **koret**. En mosaik från golv till tak av grovhuggen vit och svart marmor av konstnären Gert Marcus (f. 1914) pryder den norra väggen bakom altaret av vita marmorblock med en räfflad yta. På altaret står ett starkt stilerat krucifix i trä och smidesjärn av Arne Jones. Dopfunten, intill **korfönstret**, består av sammanfogade kristallblock av Sven Palmqvist, Orrefors glasbruk. Predikstolen i väster vid **kortrappan** är av kalkad ek med snidade reliefer, troligen tillkomna 1963 av konstnären L. Stevenfeldt. Mattan framför altaret är utformad av Maria Silfverhielm.

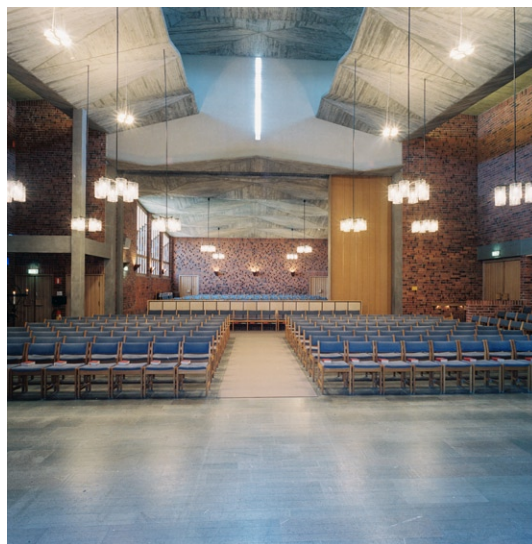
Kyrkorummet mot den avskiljbara delen av rummet i söder.

Söder om kyrkorummets mittparti, avskilt med en barriär indelad i fält av ek, fortsätter rummet på en något högre golvnivå och med ett lägre tak. Denna del kan avskiljas till en särskild samlingsal genom en vikkvägg av trä, delvis klädd med väv. Den östra väggen har fönster likt **ko-rets**, men med färgat bränt glas av konstnären Lars Aijmer och en hög bröstning av ett större mönstermurat tegel. I övrigt har kyrkorummet

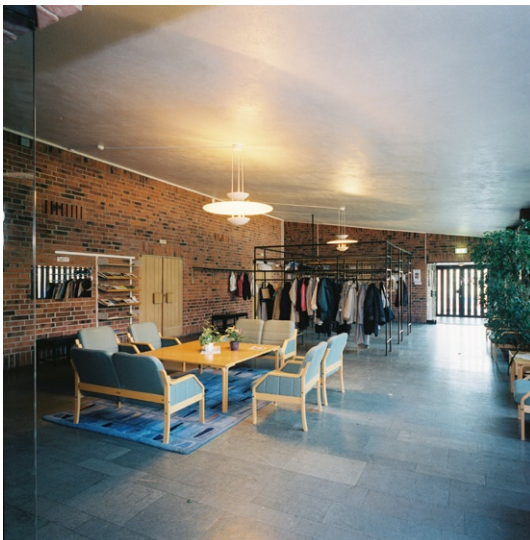
Kapphall med ursprungliga klädhängare.

Kapphallen utanför kyrkorummet har liksom de flesta utrymmen på detta våningsplan kalkstensgolv och väggar i rött tegel. Under den västra väggens fönster, vilka är av samma smala typ som i kyrkorummet, finns en ekpanel. Fristående på golvet står två ursprungliga klädhängare i en smäcker svartmålad järnkonstruktion. Möblemanget i övrigt är sekundärt förutom två taburetter. Två ekdörrar leder in till församlingssalen där den östra väggen är utformad med färgat glas och tegelmurning likt kyrkorummets östra del. I söder finns en scen med ridå av Randi Fisher. Vägg- och takarmaturer är sekundära.

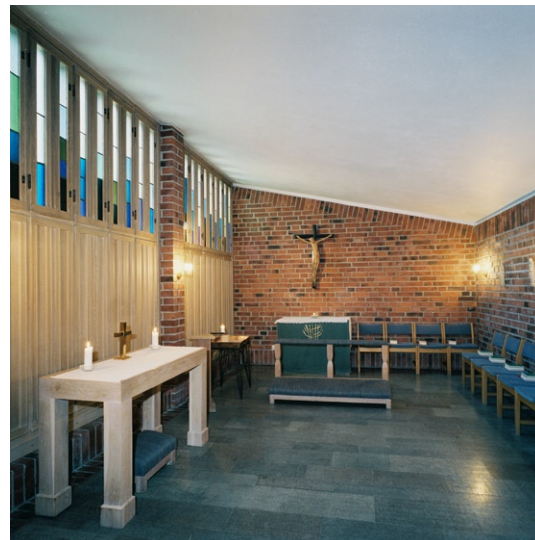
Kapellet med ursprungligt altare i fonden.

Kapellet ligger väster om kyrkorummet och har kalkstensgolv, tegelväggar och putsat och målat tak. Den västra väggen har likt kapphallen smala fönster med ekpanel under. Fönstren har färgat glas av Lars Aijmer. Här finns två altaren, ett ursprungligt murat i tegel och ett nyare i trä.

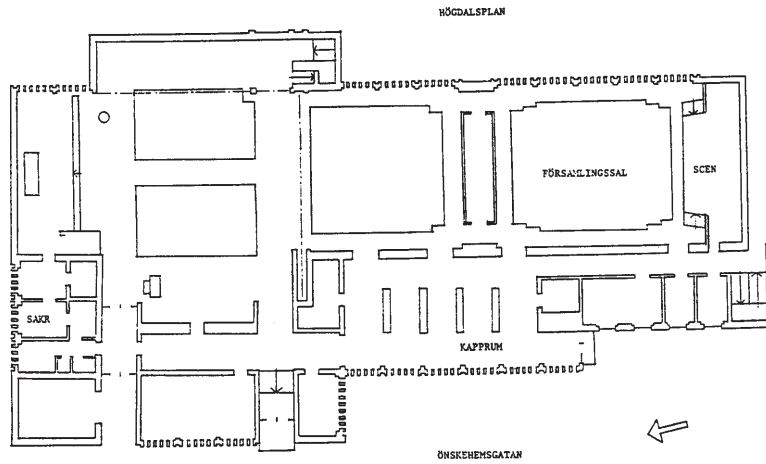
ORIENTERINGSPLAN

Ur Illerstad, L, Nya Svenska kyrkor, del I Svealand, RAA 1990:2, Stockholm 1990.
