Alböke kyrkogård

Alböke församling, Växjö stift, Kalmar län

Kulturhistorisk inventering av kyrkogårdar/
begravningsplatser i Växjö stift 2006

Magdalena Jonsson
Kyrkoantikvariska rapporter 2006, Kalmar läns museum

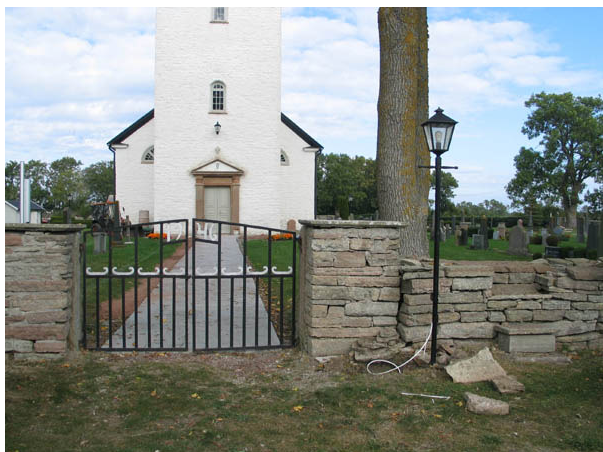
Kyrkogårdens ingång i söder med smidesgrindarna från 1946 och klivstättan. (KI Alböke kyrkog 001)

I söder, öster och norr finns dubbla svartmålade smidesgrindar mellan murade kalkstenstolpar. Detaljer på grindarna är målade i vitt bl.a. året 1946. Grindstolparna är avtäckta med en större kalkstensflisa. Öster om den södra ingången finns en klivstätta av kalksten. I väster finns öppning i muren för transporter in på kyrkogården. Här finns dubbla svartmålade moderna smidesgrindar.

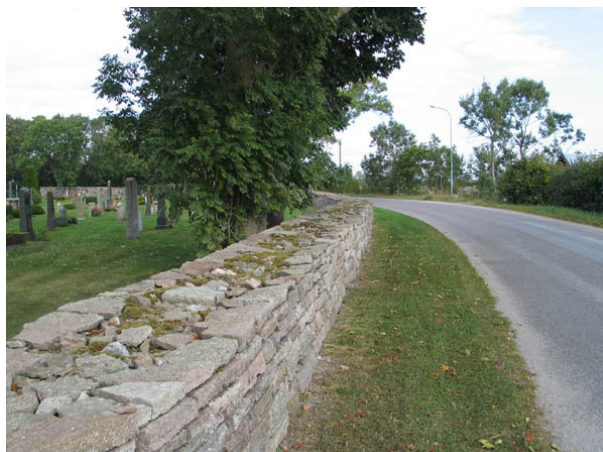
Kyrkogårdsmuren i öster. (KI Alböke kyrkog 003)

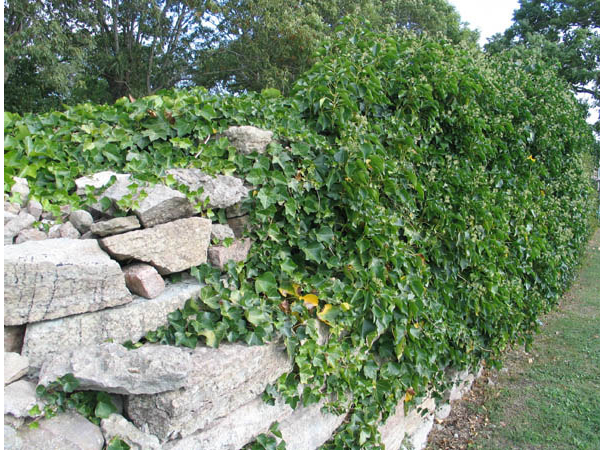
I norr finns en del av den medeltida kyrkogårdsmuren med skyttevärn och krenelering bevarad. Muren är dock i stort sett överväxt av murgröna. (KI Alböke kyrkog 007)

Kyrkogården omgärdas i alla väderstreck av kalkstenmur. I norr finns en del av den ursprungliga medeltida kyrkogårdsmuren med skyttevärn och krenelering kvar. Den är dock i det närmaste överväxt av murgröna.

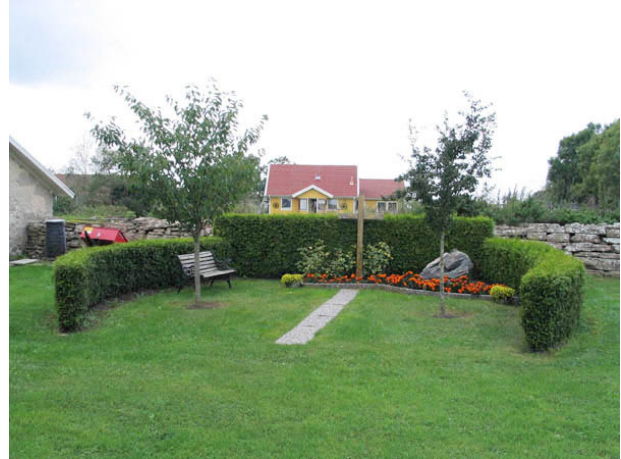
Minneslunden från öster. (KI Alböke kyrkog 048)

Minneslunden ligger nordväst om kyrkan. Platsen omges av en tujahäck men är öppen mot öster. En gång belagd med plattor leder in i minneslunden. I väster står ett träd kors. Här finns också en rabatt för rosor och sommarblommor. I rabatten ligger en stor sten med ett särskilt utseende. Den hittades av en man vid namn Söderberg i en mosse i byn Askelunda.

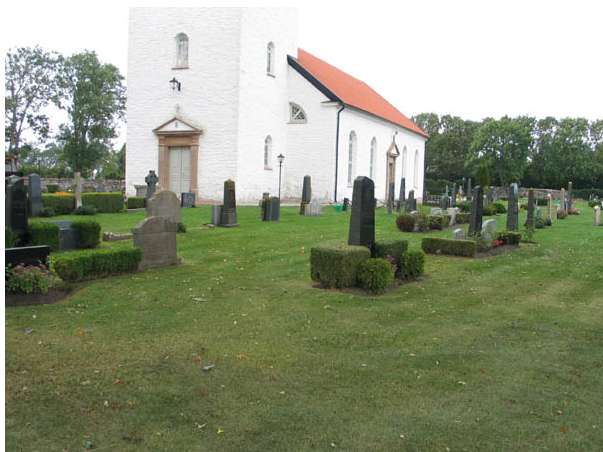
Kvarter A från sydväst. (KI Alböke kyrkog 043)

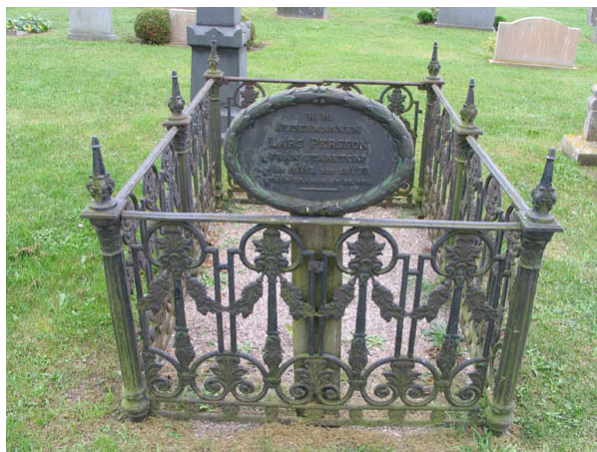
Åldermannen Lars Persson i Staretorps familjegrav från 1877. Spår av färgrester visar att vårdens och staketet som omgärdar gravplatsen ursprungligen varit målat i grönt, silver och svart. (KI Alböke kyrkog 036)

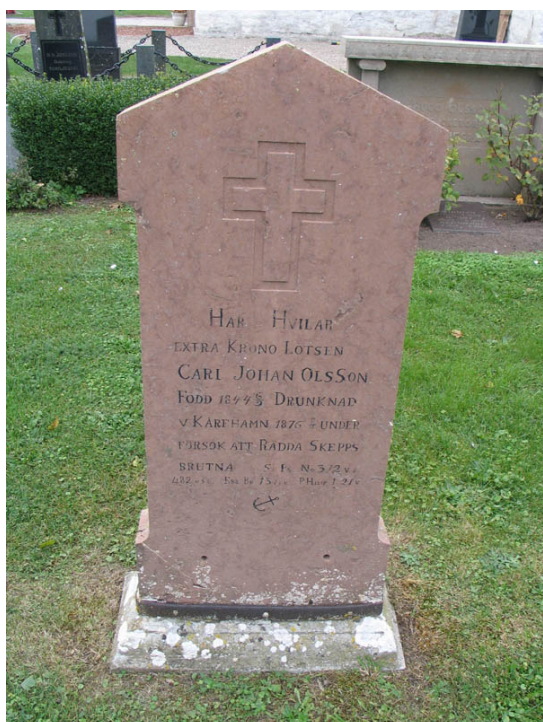
Extra kronolotsen Carl Johan Olssons gravvård av kalksten från 1876. Han drunknade under försök att rädda skeppsbrutna vid Kårehamn i november. (KI Alböke kyrkog 032)

I kvarteret finns en hög kalkstensvård över extra kronolotsen Carl Johan Olsson som drunknade i Kårehamn den 8 november 1876 under försök att rädda skeppsbrutna.

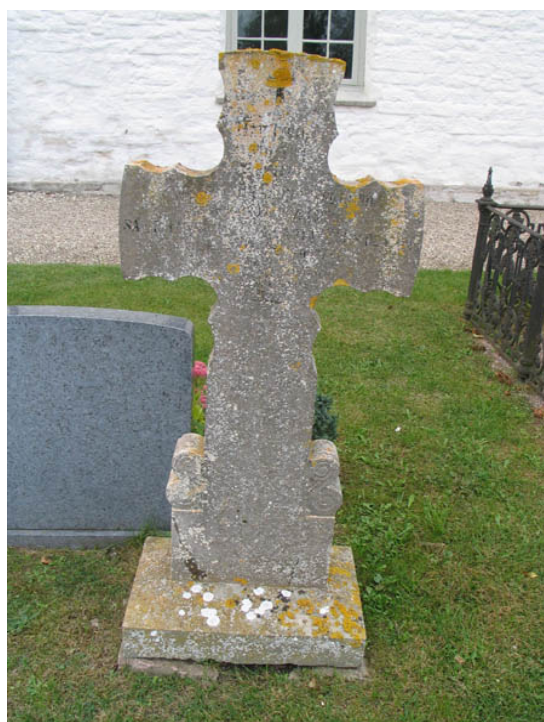
Kalkstenskors med kraftig påväxt av mossa och lavar. Texten är idag svårläst men dateringen är troligen 1879. (KI Alböke kyrkog 035)

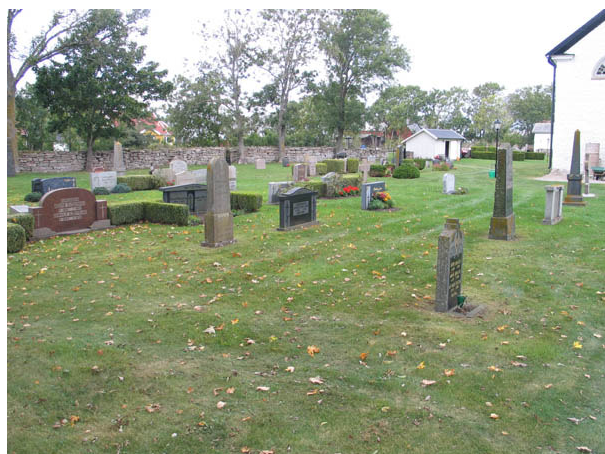
Kvarter B från sydväst. (KI Alböke kyrkog 013)

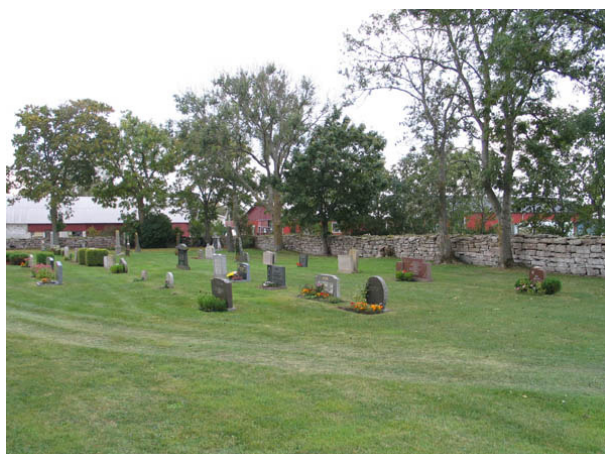
Kvarter C från norr. (KI Alböke kyrkog 022)

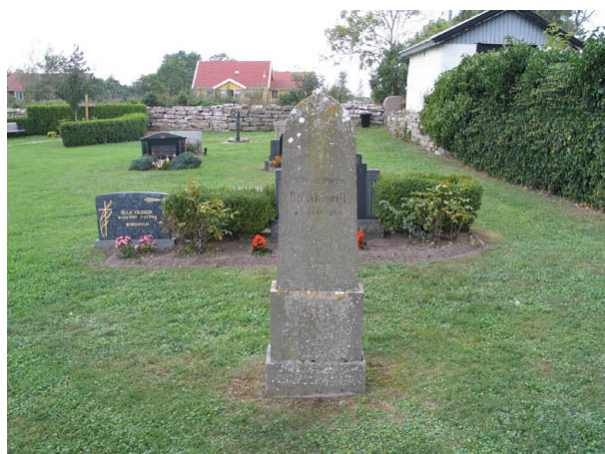
Kvarter D från öster. (KI Alböke kyrkog 023)

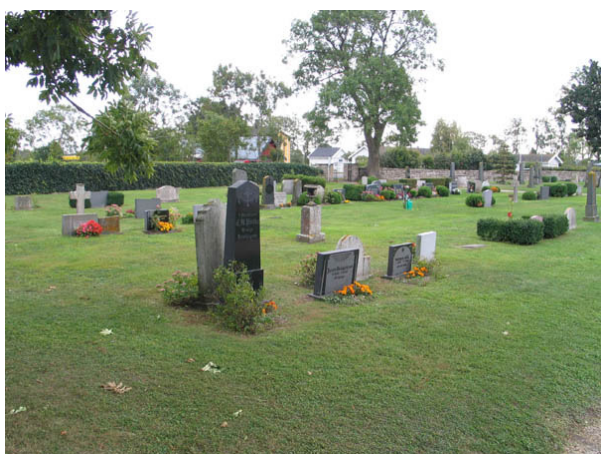
Kvarter E från nordväst. (KI Alböke kyrkog 025)

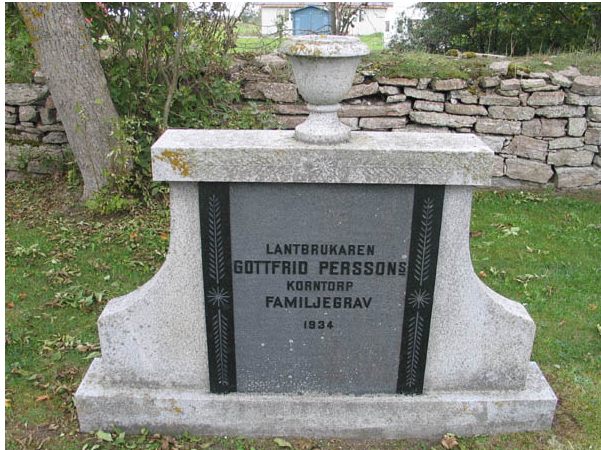
Gravvård från 1934 i för tiden typisk klassicistisk stil och krönt av en urna. Lantbrukare Gottfrid Perssons familjegrav i kvarter B. (KI Alböke kyrkog 019)

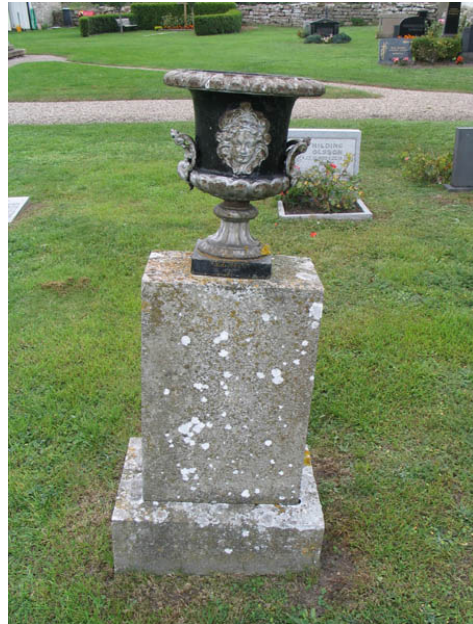
Urnan är en av antikens symboler för sorg. Den här typen av gjutjärnsurnor blev vanliga sekelskiftet 1900. Just det här exemplaret som finns i kvarter E har detaljer målade i silver. (KI Alböke kyrkog 026)
