Böda kyrkogård

Böda församling, Växjö stift, Kalmar län

Kulturhistorisk inventering av kyrkogårdar/
begravningsplatser i Växjö stift 2006

Magdalena Jonsson
Kyrkoantikvariska rapporter 2006, Kalmar läns museum

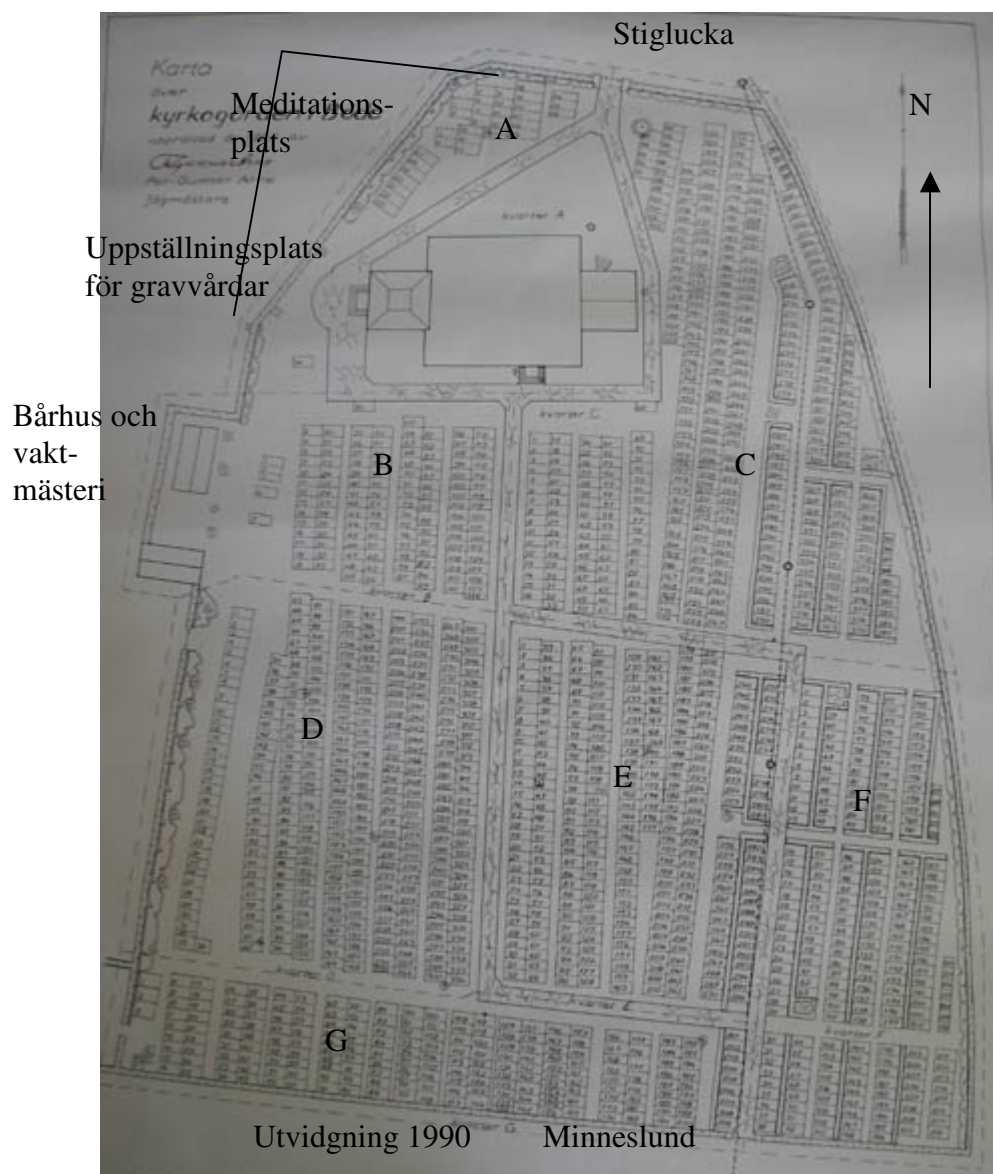
Karta över Böda kyrkogård

Böda kyrkogård är utlagd i nord-sydlig riktning med de största ytorna för gravsättningar söder om kyrkan. Efter alla de utvidgningar som gjorts har kyrkogården idag en fyrkantig form som blir vidare mot söder. Kyrkogården är indelad i sju gravkvarter, A-G, samt den del som tillkom i början av 1990-talet. Där gränsen för olika utvidgningar av kyrkogården har gått finns idag gångar i öst-västlig riktning. Ett undantag är gränsen mot utvidgningen som gjordes 1990. Här finns kyrkogårdsmuren kvar tillsammans med häck av syren och en rad av unga oxlar och lönnar. Hela kyrkogården är insådd med gräs och gravvårdarna är placerade i rader i nord-sydlig riktning. Flera av raderna är ryggställda mot häckar av olika slag. Det ger kyrkogården ett enhetligt och sammanhållet intryck. På den del av kyrkogården som tillkom på 1990-talet finns idag endast ett fåtal gravvårdar varför området inte närmare beskrivs i rapporten.

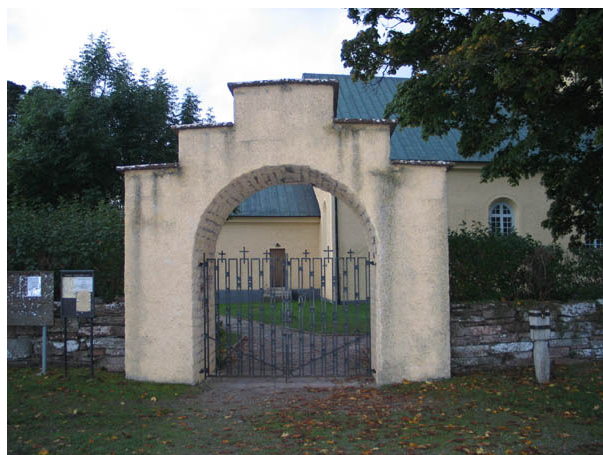
Stigluckan vid kyrkogårdens norra ingång som återuppfördes 1950. Till höger om stigluckan står fattigbössan. (KI Böda kyrkog 001)

I norr: Ingång markerad med stiglucka uppförd 1950 efter ritningar av äldre stigluckor som togs bort 1893. Stigluckan är murad, putsad och avfärgad i gul färg lik kyrkan. Det trappstegsformade krönet är avtäckat med kalkstensflisor. I stigluckan finns en svartmålad, dubbel smidesgrind som bör vara samtida med stigluckan.

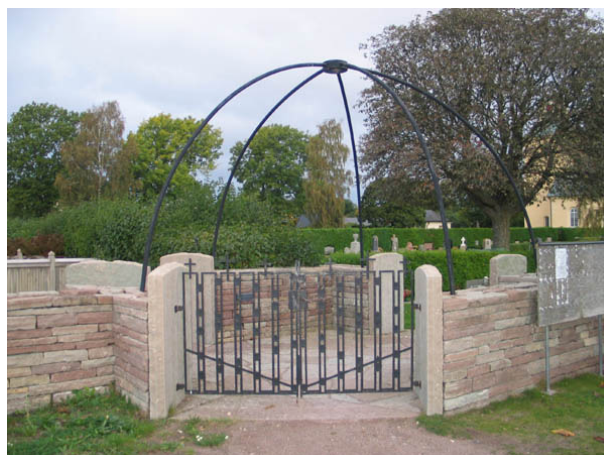
Kyrkogårdens ingång i sydost med den enrébågen som sattes upp 1996. (KI Böda kyrkog 005)

I sydost: Ingång med dubbla svartmålade smidesgrindar lika de i norr men lägre.

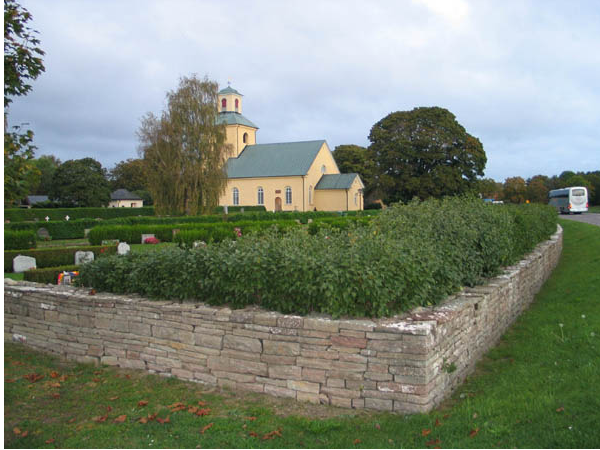
Kyrkogårdens mur i öster. Innanför muren växer en syrenhäck. (KI Böda kyrkog 004)

I norr och öster: Kallmurad kalkstensmur. Innanför muren växer en häck av syrener. I norr växer äldre lönnar innanför kyrkogårdsmuren.

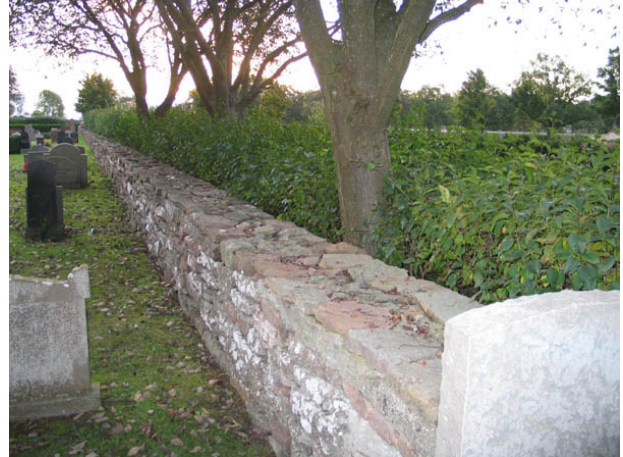
Gränsen mellan kvarter G och den del av kyrkogården som tillkom på 1990 markeras av den gamla kyrkogårdsmuren, syrenhäck och en rad av oxlar och lönnar. (KI Böda kyrkog 010)

Övrigt: Gränsen mot den utvidgning som gjordes 1990 markeras av en rad av lönnar och oxlar samt av en häck av syren. Häckar av syren finns också utmed delar av kyrkogårdens mur. Det växer även ett mindre antal träd, björkar och lönnar, på kyrkogården. Vid meditationsplatsen i kyrkogårdens nordvästra hörn växer två gamla och ett ungt valnötsträd. Här finns även en avenbokshäck och rosenrabatt. Minneslunden omgärdas av en idegranshäck och pryds av perennrabatter. I gravkvarteren på den äldre delen av kyrkogården är häckar av buxbom och tuja planterade. På området från 1990-talet växer häckar av spirea och prydnadskörsbär.
Se vidare i de enskilda kvartersbeskrivningarna.

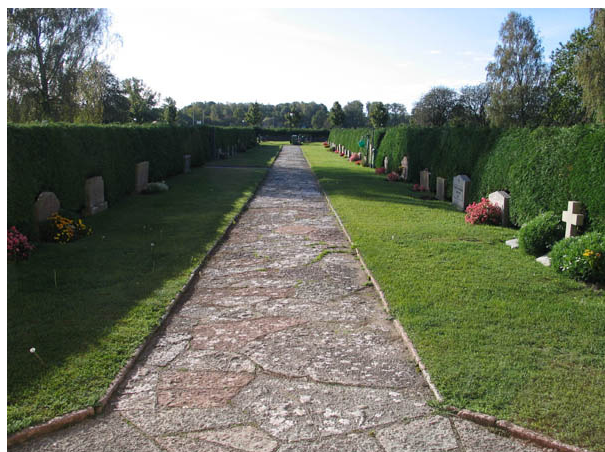
Gång belagda med kalkstensflis från kyrkans södra ingång mot söder. (KI Böda kyrkog 025)

Kyrkogårdens gångar är belagda med kalkstensflis. Från kyrkogårdens ingång i norr går två gångar, en på var sida, runt kyrkan. De möts vid kyrkans södra ingång och går därefter vidare söderut på kyrkogården. Kvarter E omgärdas i alla väderstreck av gångar som från kvarterets

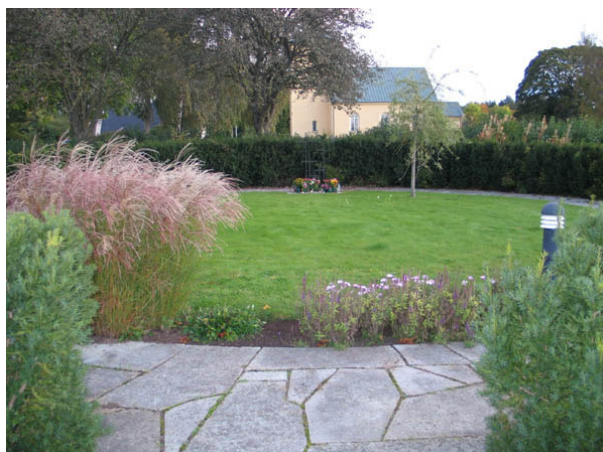
Minneslunden från söder. (KI Böda kyrkog 007)

Minneslundan anlades 1990 i samband med utvidgningen av kyrkogården. Platsen är placerad vid mitten av den mur som utgör gränsen mot den gamla kyrkogården och vänd mot söder. Minneslundans yta är rund och omgärdas av en idegränshäck. In i området leder en gång belagd med kalkstens flis som följer häcken runt hela platsen. I mitten finns jordningsytan som är insådd med gräs. En rabatt för perenner finns i dess södra kant och i den norra delen finns fem svartmålade smideskors i olika storlekar och en plats för att sätta blömvaser.

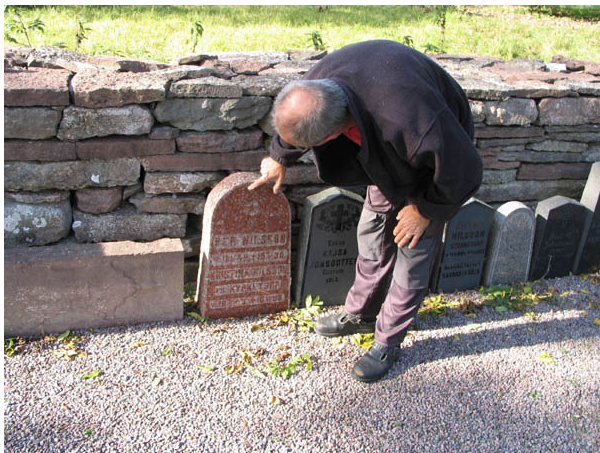
Bland gravvårdarna som ställts upp utmed kyrkogårdsmuren finns denna vård av röd granit som kyrkvakmästare Börje Andersson berättade var hämtad från Blå Jungfrun. (KI Böda kyrkog 048)

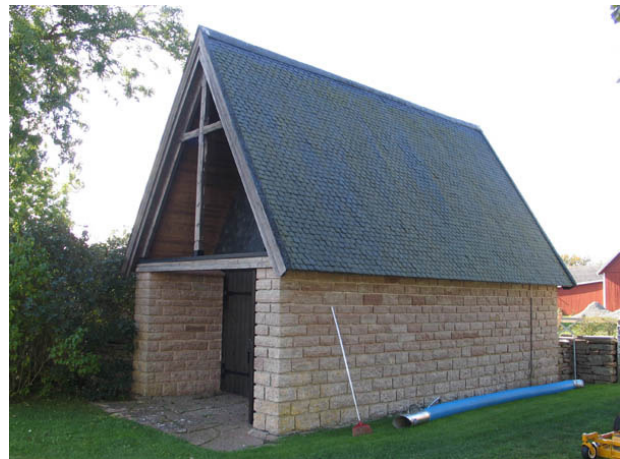
Bårhuset som byggdes i slutet av 1950-talet. (KI Böda kyrkog 054)

Väster om kvarter B finns tre byggnader. Den mest iögonfallande av dessa är bårhuset som byggdes i slutet av 1940-talet. Byggnaden har väggar av kalksten och tak belagt med skiffer. Ingång finns i öster med dubbla, mörka trädörrar. Gaveln har ett djupt takutsprång klätt med skiffer och dekorerat med ett träkors.

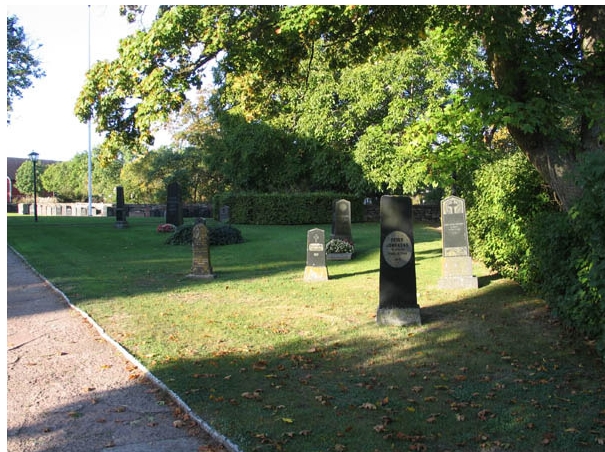
Kvarter A från öster. (KI Böda kyrkog 018)

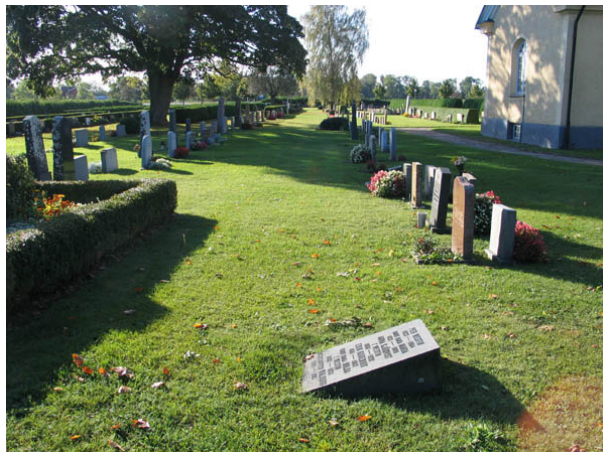
Kvarter C från norr. Till vänster i bilden skymtar kyrkogårdens enda gravplats som har kvar sin omgärdning i form av en buxbomshäck. (KI Böda kyrkog 027)

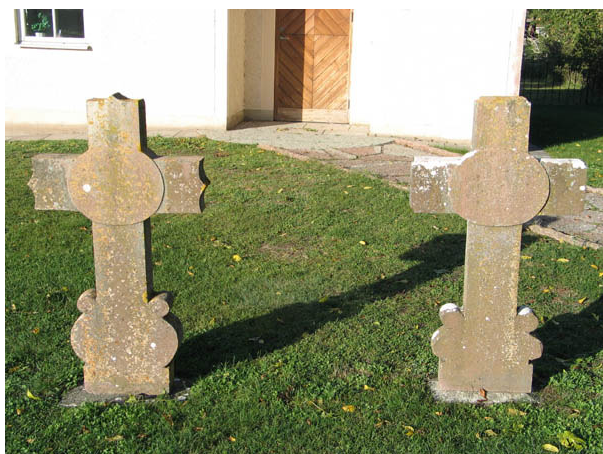
Två av de äldre kalkstenskors som finns kvar på Böda kyrkogård står framför vaktmästeriet. Båda är från 1870-talet. (KI Böda kyrkog 020)

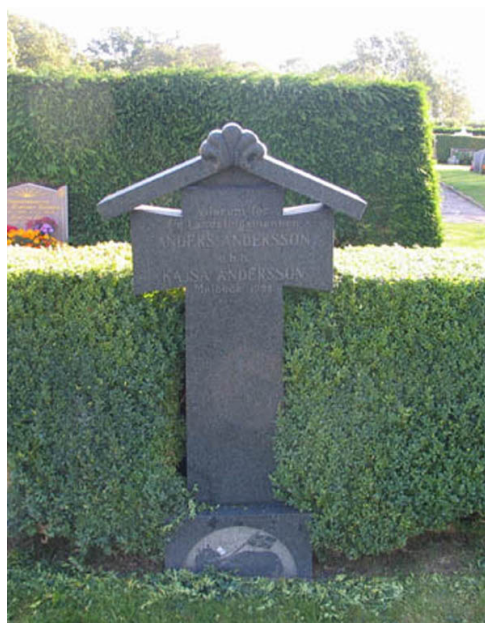
Ett exempel på fint stenarbete i granit är landstingsmannen Anders Andersson och hans hustrus gravvård från 1928.

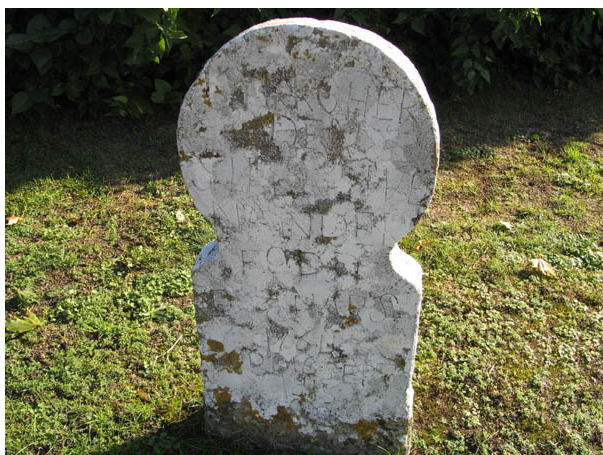
Kyrkoherde Sven Swenanders gravvård i kalksten från 1815 är kyrkogårdens äldsta. Den finns i norra delen av kvarter C. (KI Böda kyrkog 035)

Den äldsta gravvården i kvartererna och på hela kyrkogården är en liten stående kalkstensvård som finns i norra delen av kvarter C. Den är från 1815 och markerar gravplats för kyrkoherden Sven Swenander. I kvarter B är den äldsta gravvården från 1868 och i kvarter A från 1905. Alla tre kvartererna har använts kontinuerligt fram till idag. Därför finns det en blandning av gravvårdar från slutet av 1800-talet fram till idag. I kvarter C kan man dock se en koncentration av vårdar från 1900-talets andra hälft. Från 1930-talet kan man i kvartererna B och C kronologiskt följa hur äldre gravplatser har återupplåtits. Under senare tid har modernare vårdar tillkommit när nya gravsättningar har gjorts i familjegravar eller gravplatser återupplåtits. I kvarter A finns bara gravvårdar av granit men i kvarter B och C är en stor del av vårdarna av kalksten. Detta är ett drag typiskt för de öländska kyrkogårdarna.

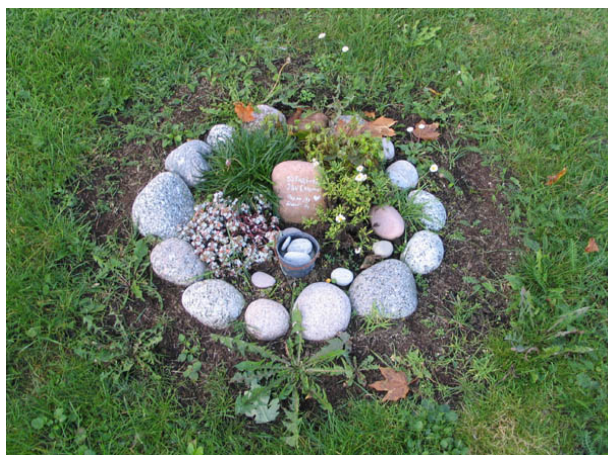
I kvarter C finns också exempel på hur man idag kan utforma en gravvård. På en liten natursten har den dödes namn skrivit och planteringen med perenner omgärdas av stenar. (KI Böda kyrkog 031)

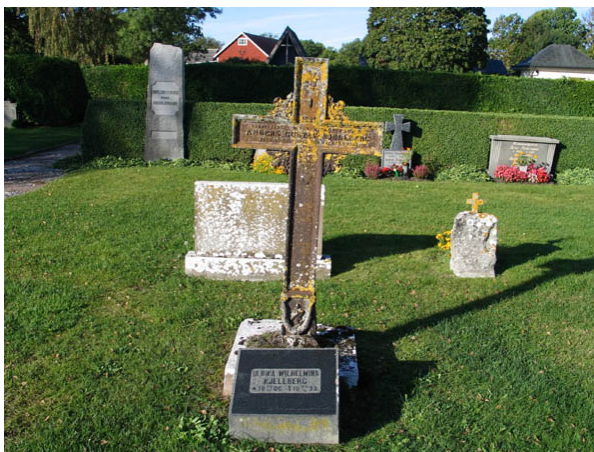
Kyrkoherde Anders Kjellbergs rostiga och lavbevuxna gjutjärnskors står i kvarter C. Framför ligger hustrun Ulrika Wilhelminas gravvård av svart granit. (KI Böda kyrkog 029)

De tre kvartererna utgör de äldsta delarna av Böda kyrkogård men kvarter A har troligen inte använts för gravsättningar förrän omkring år 1900. Långt fram på 1800-talet var kyrkans norra sida omgärdad av folktraditionens föreställningar om att detta var en sämre plats på kyrkogården. Detta ville kyrkan själv få bort under 1800-talet och därför valde många prästmän sin gravplats norr om kyrkan. Bland de få gravvårdarna i kvarter A finns två prästgravar. Kvarter B och C utgör det område som 1805 fick en ny indelning av byarnas och gårdarnas gravplatser. Idag präglas de båda kvartererna av den omläggning som påbörjades på 1930-talet. Kanske var det då den gamla byindelning försvann och de ryggställda raderna med häckar emellan anlades. I kvartererna finns flera gravvårdar med person- eller lokalhistoriskt värde. Det gäller t.ex. gravvårdarna med titlar. Flera vårdar är också värdefulla som exempel på olika stilar och material som använts under olika perioder. Den omgärdade gravplatsen samt gravkullarna med murgröna tillhör företeelser som tidigare var mycket vanliga på de öländska kyrkogårdarna. De bör därför bevaras som viktiga delar av kyrkogårdens historia. Ett typiskt öländskt drag, som återfinns på Böda kyrkogård, är det stora antalet kalkstensvårdar. På Böda kyrkogård är dessa främst från 1900-talets mitt. Gravvårdar från 1800-talets mitt samt gravvårdarna av gjutjärn ska föras in på församlingens inventarieförteckning.

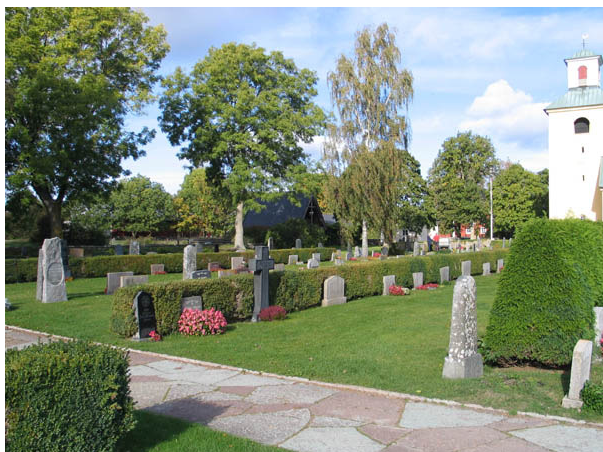
Kvarter D från sydost. (KI Böda kyrkog 041)

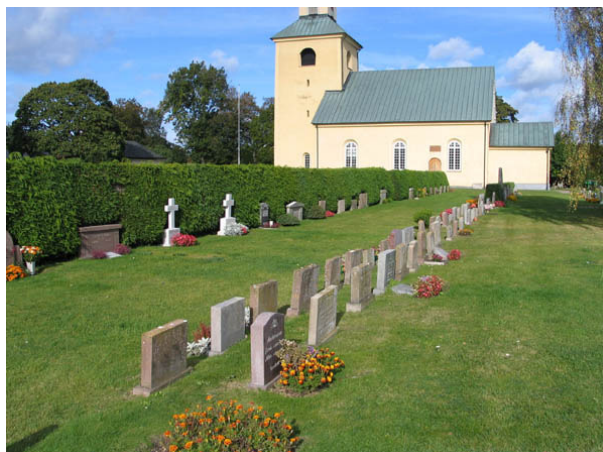
Kvarter E från sydost. Närmast i bild syns två ryggställda rader med enkla vårdar, de flesta av kalksten, från 1960-talet. (KI Böda kyrkog 037)

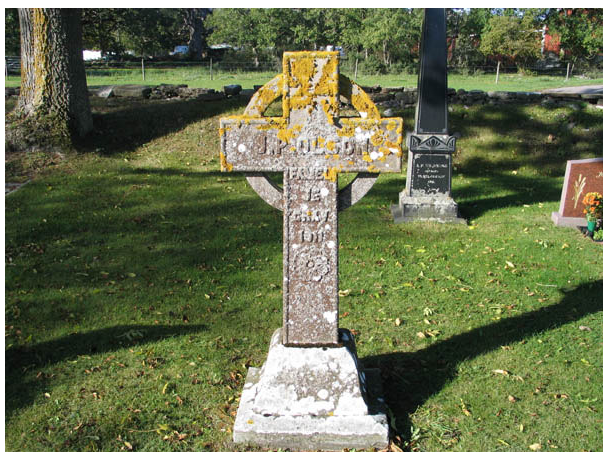
J P Olsons familjegrav från 1911 finns i kvarter D. Ringkorset är ett fint kalkstensarbete. (KI Böda kyrkog 040)

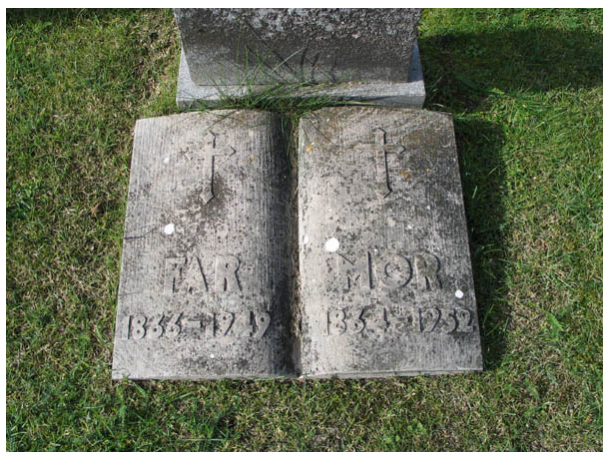
Livets bok ligger uppslagen. Denna typ av gravvård förekommer sparsamt på våra kyrkogårdar. Att bara skriva far, mor eller ett förnamn blev vanligt under en period i mitten av 1900-talet. (KI Böda kyrkog 042)

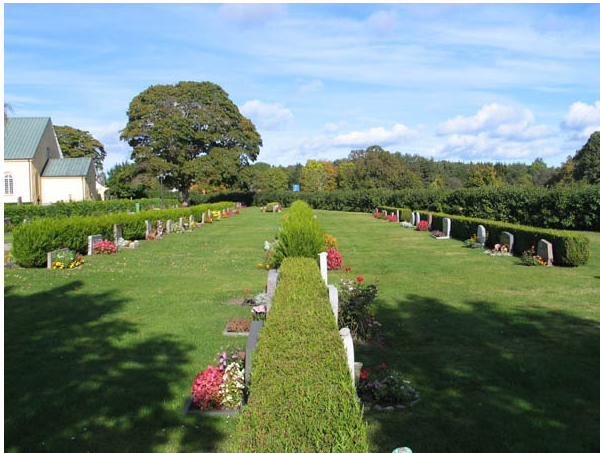
Kvarter F från söder. (KI Böda kyrkog 044)

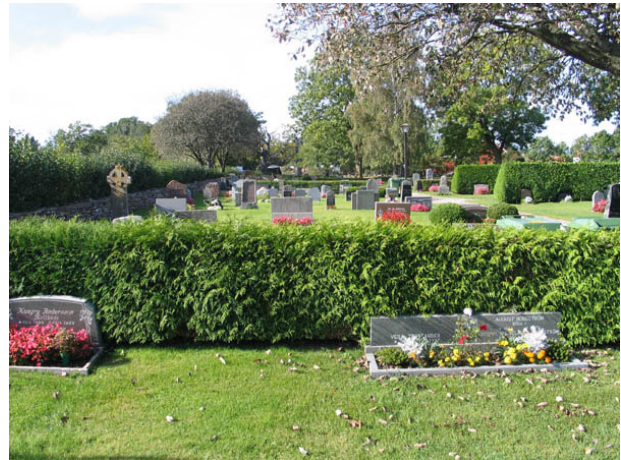
Kvarter G från öster. (KI Böda kyrkog 045)

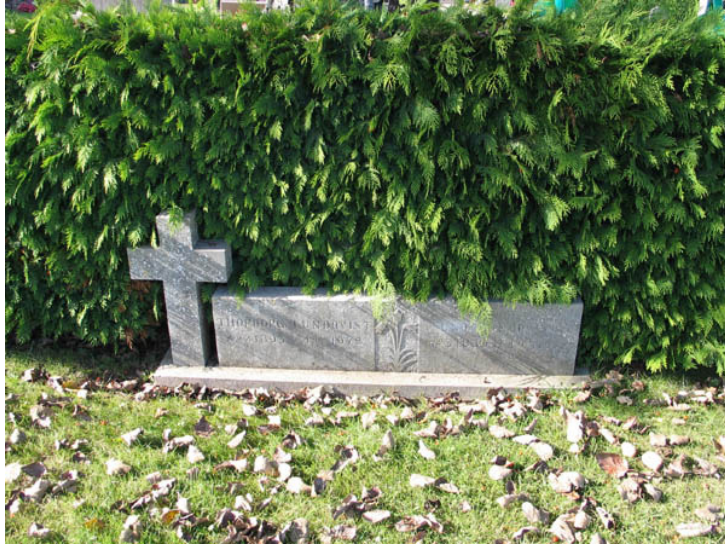
Ett exempel på en ovanligare typ av gravvård från 1978. På Böda kyrkogård finns ett mindre antal vårdar från denna tid med liknande utformning. (KI Böda kyrkog 046)
