# Egby kyrkogård

Egby församling, Växjö stift, Kalmar län

Kulturhistorisk inventering av kyrkogårdar/  
begravningsplatser i Växjö stift 2006

Magdalena Jonsson  
Kyrkoantikvariska rapporter 2006, Kalmar läns museum

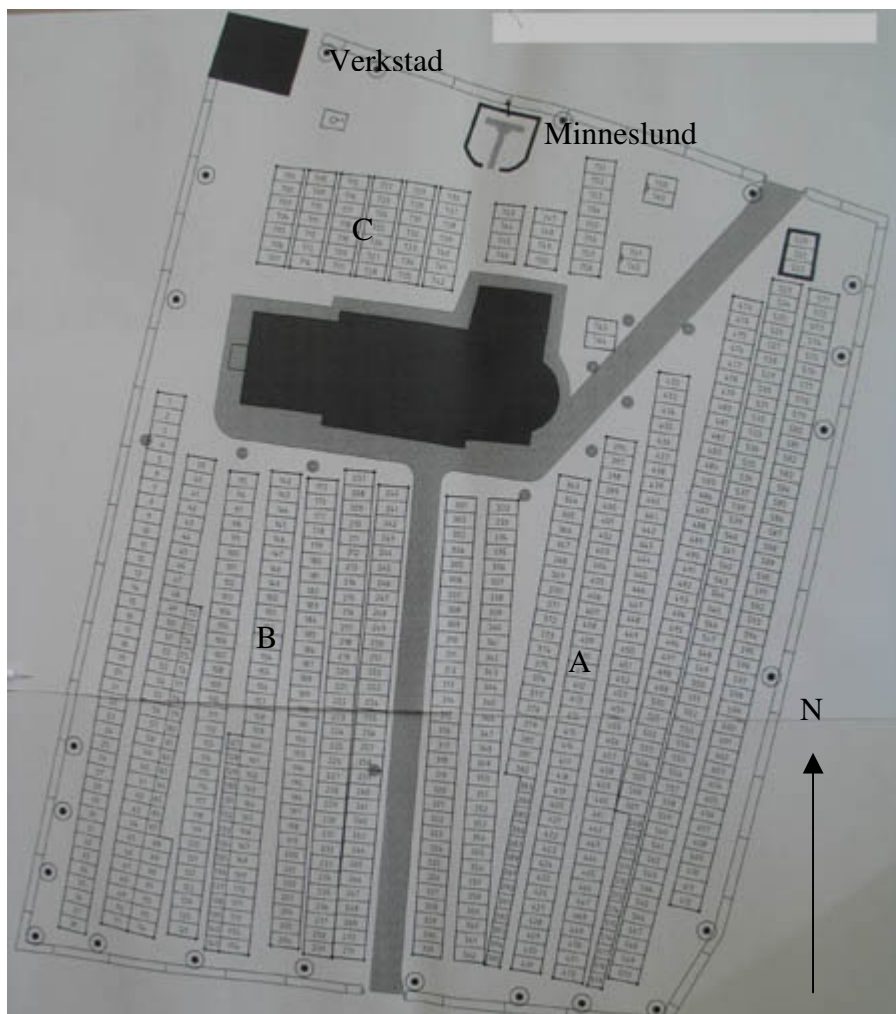
Karta över Egby kyrkogård

Egby kyrkogård är en av Ölands minsta kyrkogårdar. Den är i det närmaste rektangulär till formen men beroende på läget utmed vägen genom samhället så är rektangeln inte lagd i helt rak nord-sydlig riktning. Gravplatser finns främst söder om kyrkan men också öster och norr om. I norr har dock få gravplatser tagits i bruk. Kyrkogården är indelad i tre kvarter, A-C.

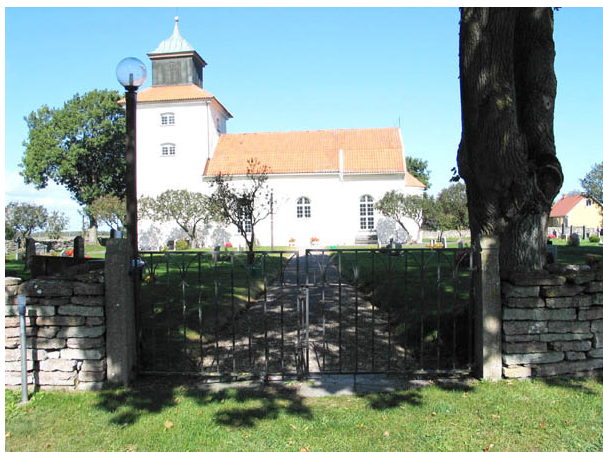
I söder och nordost: Dubbla svartmålade smidesgrindar mellan stolpar av kalksten.

Kyrkogårdens södra ingång. (KI Egby kyrkog 001)

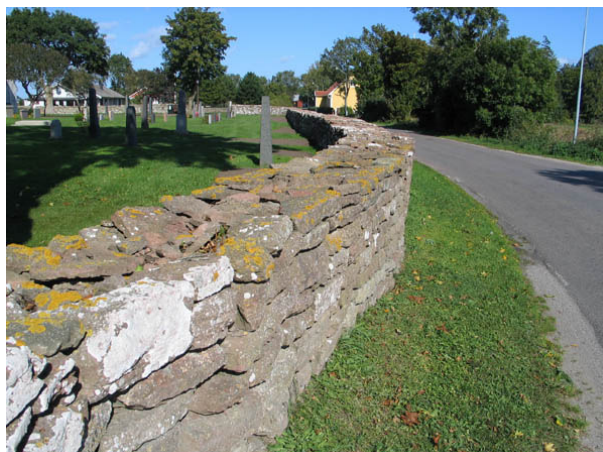
Kyrkogården omges i alla fyra väderstreck av en kallmurad kalkstensmur.

Den nyligen omlagda kyrkogårdsmuren i öster. (KI Egby kyrkog 003)

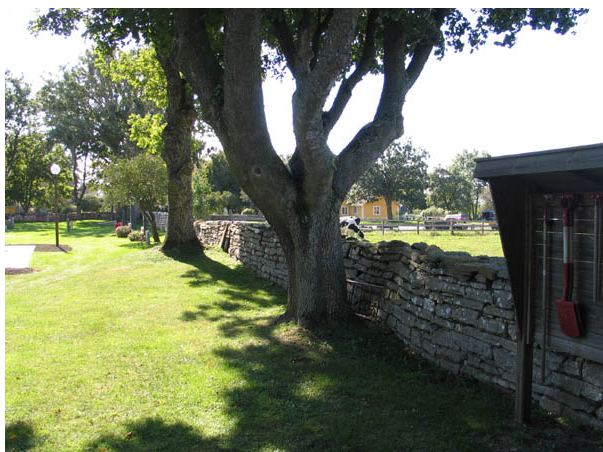
Kyrkogårdsmuren i väster. (KI Egby kyrkog 006)

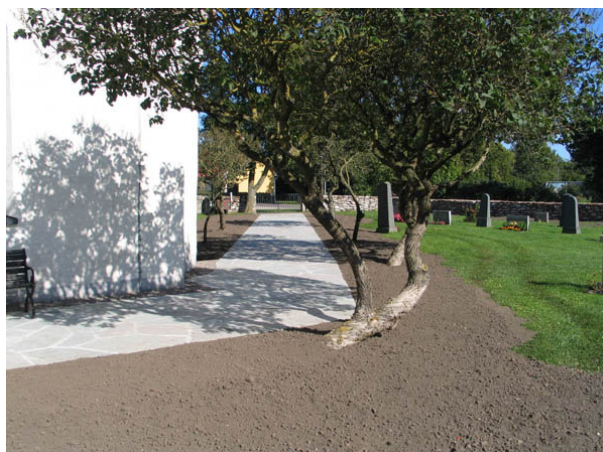
Från kyrkogårdens ingång i söder leder en grusgång fram till kyrkans södra ingång. Från ingången i nordost fram till kyrkans södra sida och vidare utmed långhuset fram till kyrkans västra ingång går en gång belagd med kalkstensflis.

Gången från kyrkogården ingång i nordost. Den kantas av stamsyrener och har nyligen belagts med kalkstensflis. (KI Egby kyrkog 010)

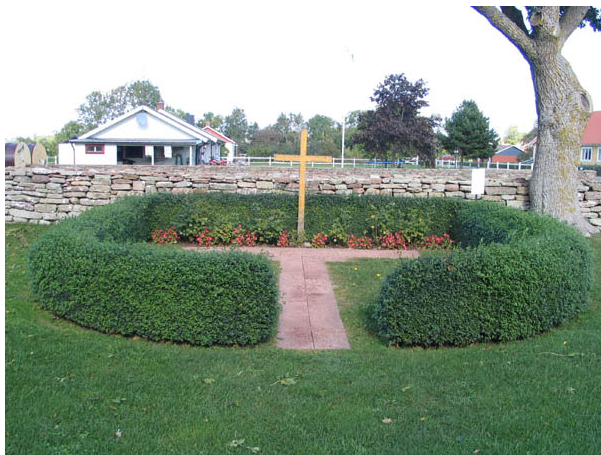
Minneslundan ligger norr om sakristian utmed kyrkogårdsmuren. Platsen omges av en liguster häck. In i minneslundan leder en gång belagd med kalkstensflis. I norra delen av platsen står ett träkors och framför det finns en rabatt för rosor och sommarblommor.

Minneslundan från söder. (KI Egby kyrkog 022)

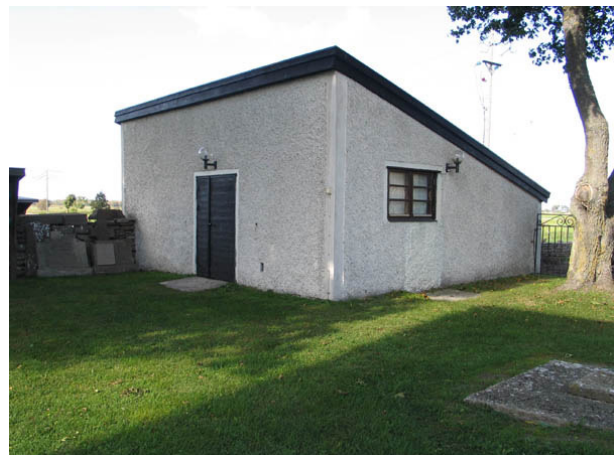
I kyrkogårdens nordvästra hörn står en byggnad som idag rymmer förråd och verkstad. Byggnaden har en spritputsad fasad med släta omfattningar. Pulpettaket är belagt med tegel och snickerier är svartmålade. Byggnaden är troligen den bod som byggdes av Olof Olofsson 1774 och som användes som bårhus. År 1800 togs beslut om att utvidga byggnaden men det är inte känt om det beslutet verkställdes. .

Förråd och verkstad. (KI Egby kyrkog 023)

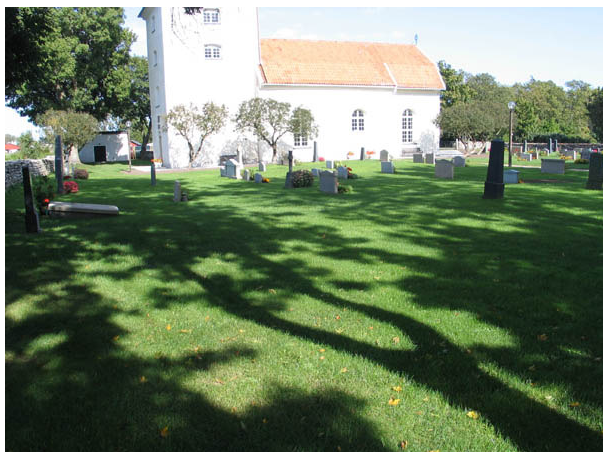
Kvarter B från sydväst. (KI Egby kyrkog 011)

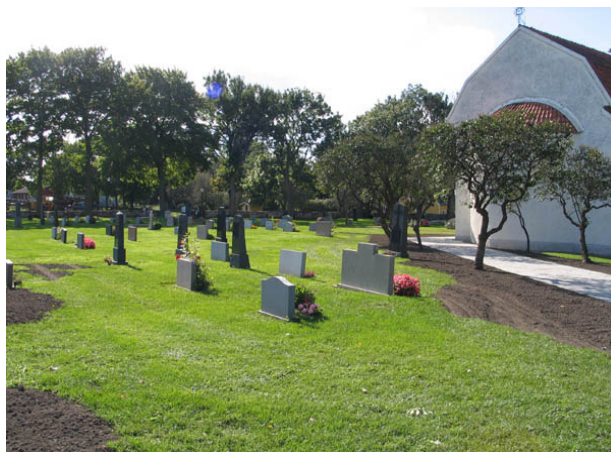
Kvarter A från nordost. (KI Egby kyrkog 018)

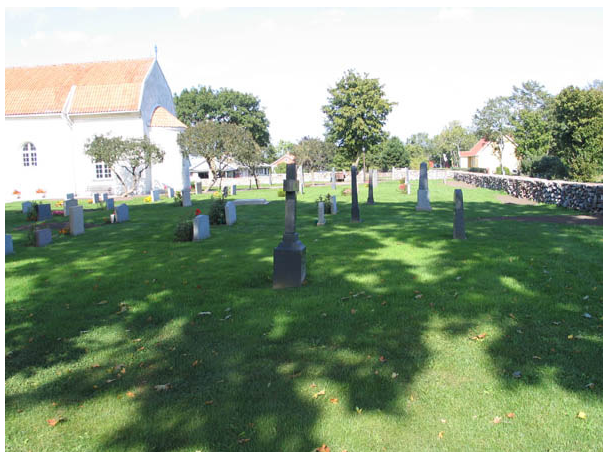
Kvarter A från söder. (KI Egby kyrkog 014)

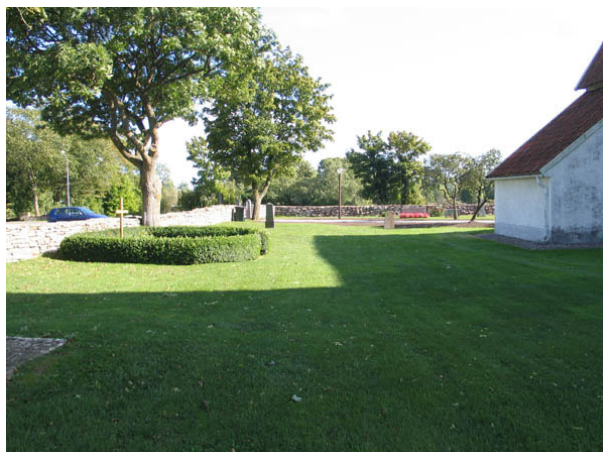
Kvarter C norr om kyrkan från väster. Till vänster minneslundan. (KI Egby kyrkog 019)

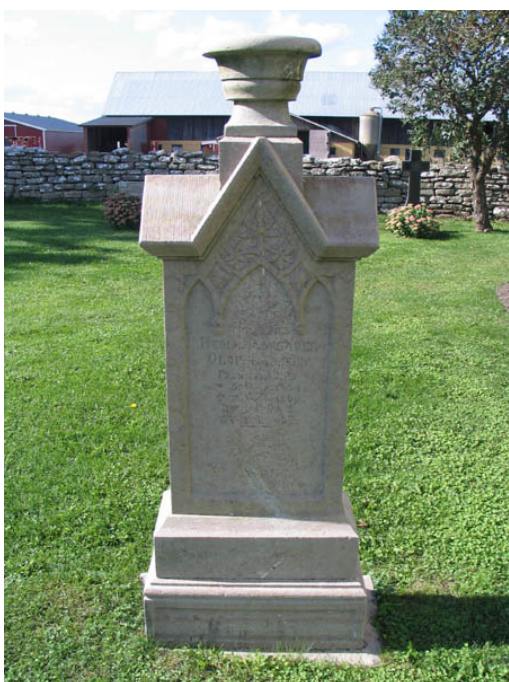
Hög stående kalkstenvård med nygotiska inslag i dekoren. Vården kröns av en urna. Denna typ av gravvård förekommer i lite olika utföranden på de öländska kyrkogårdarna. Hemmansägaren Olof Larsson från Laxnäs död 1900. (KI Egby kyrkog 013)

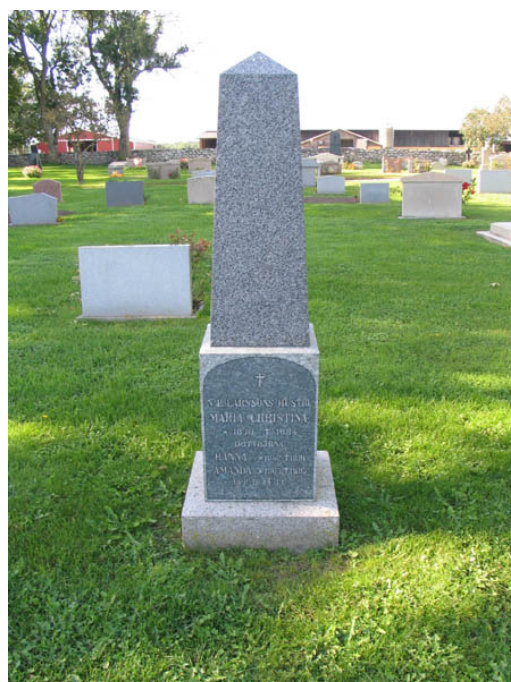
Obeliskformad gravvård typisk för tiden kring sekelskiftet 1900. Vanligen är den här typen av vård i svart granit. Hustrun Maria Christina dog 1884 och ligger begravd här tillsammans med döttrarna Hanna och Amanda. (KI Egby kyrkog 016)
