# Hagby kyrkogård

Hagby församling, Växjö stift, Kalmar län

Kulturhistorisk inventering av kyrkogårdar/  
begravningsplatser i Växjö stift 2005

Cecilia Ring  
Kyrkoantikvariska rapporter 2005, Kalmar läns museum

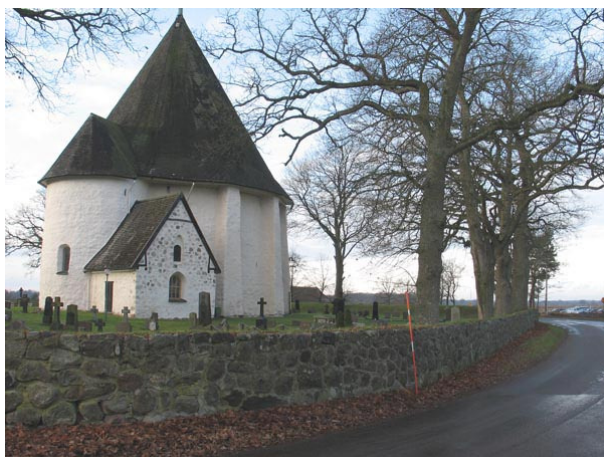
Stenmuren som omgärdar kyrkogården (KI Hagby kyrkog 037)

Kyrkogården omgärdas i alla väderstreck av en vallmur, av murad natursten.

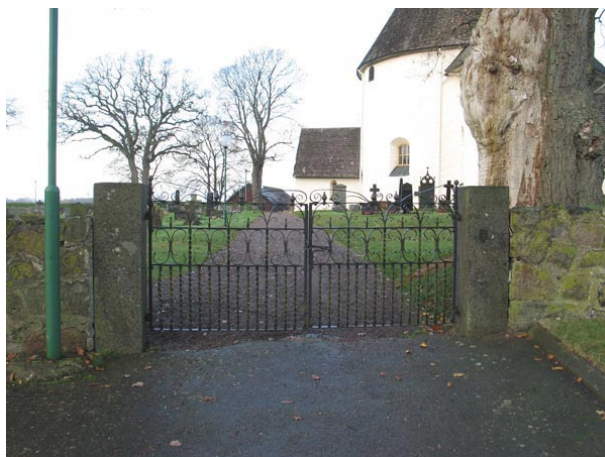
Ingång i öster. Svartmålade smidesgrindar (KI Hagby kyrkog 001)

Det finns tre ingångar till kyrkogården. I öster finns huvudentrén. De övriga två finns på den västra sidan. Vid alla tre ingångarna finns grindar i samma utförande, svartmålade smidesgrindar, mellan grindstolpar av granit. Troligen är grindarna tillverkade av Thörnqvist i Runtorp. Samma typ av grindar finns bland annat i Madesjö, Örsjö och Mortorp.

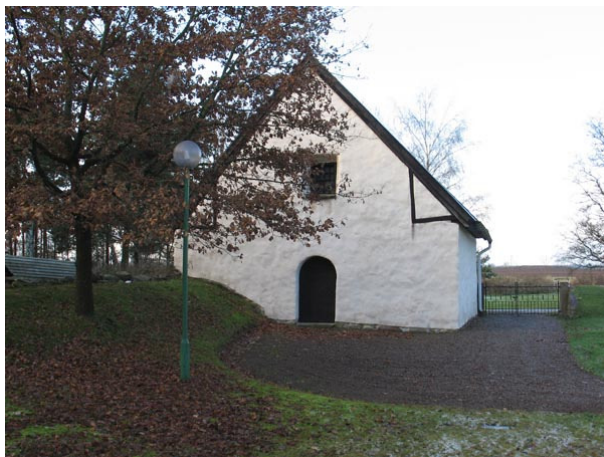
Ett före detta sockenmagasin, som under en period användes som bårhus, finns i det sydvästra hörnet av kyrkogården. Byggnaden är medeltida och uppförd i natursten och vitkalkad, taket är lagt av svarta tegelpannor. Bårhuset har ingen kylanläggning och det används idag som förråd. Intill sockenmagasinet finns ett rött trähus också det med svart tegeltak. Det har tidigare varit stiglucka vid ena kyrkogårdsporten fram till år 1837 då det flyttades till sin nuvarande plats. Byggnaden används som förråd och här finns också en centralsugare till kyrkan installerad. Klockstapeln, uppförd 1693, finns även den i södra delen av kyrkogården.

Sockenmagasinet och f.d bårhuset från öster (KI Hagby kyrkog 014)

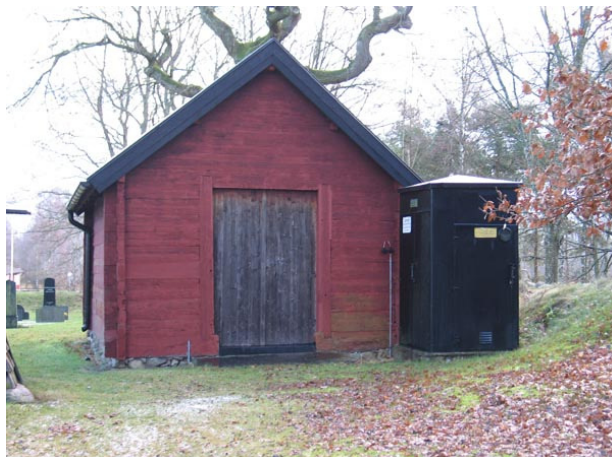
Förrådsbyggnad inne på kyrkogården från väster (KI Hagby kyrkog 015)

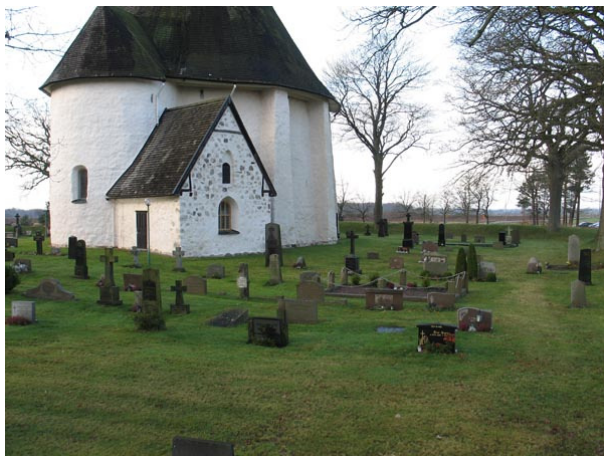
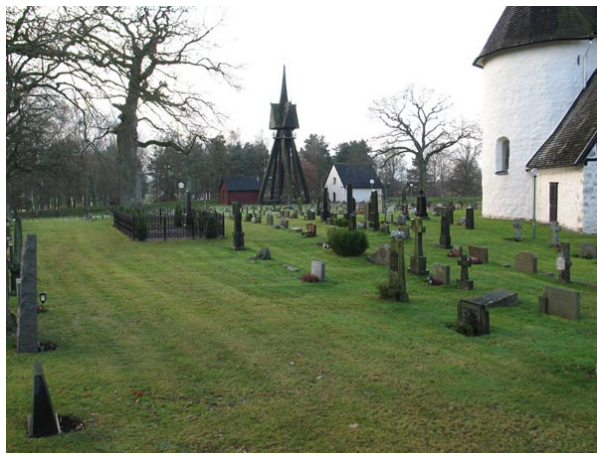
Översikt över norra delen från öster (KI Hagby kyrkog 030)

Översikt över norra delen, öster om kyrkan (KI Hagby kyrkog 031)

Norra delen består av cirka 304 platser och ligger väster, norr och söder om kyrkan. Området avgränsas åt söder av en grusbelagd gång och i övriga väderstreck begränsas området av kyrkogårdsmuren. Närmast kyrkan i öster finns en gång av kalkstensplattor. Intrycket av området domineras av de höga vårdarna, flertalet blankputsade svarta i granit som finns omedelbart öster om kyrkan. Många platser rymmer familjegravar som brukats av samma familj under en lång tid. Vårdarna är vända mot öster eller väster. Området är gräsbesått.

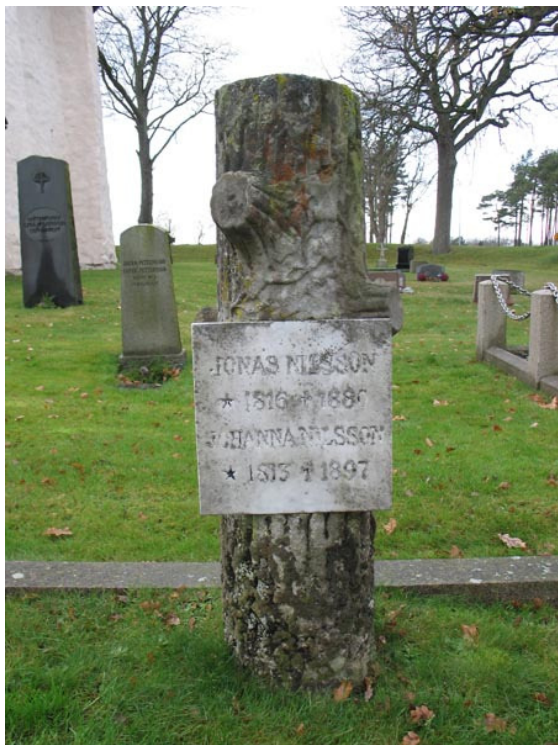
Stamformad vård i granit med marmortavla rest 1880 över Jonas Nilsson och hans hustru (KI Hagby kyrkog 057)

samma gäller för vårdar från mitten av 1800-talet och äldre. När nya familjemedlemmar återanvänder familjens plats bör man från församlingens sida uppmuntra till återanvändandet av befintliga stenar. Är det trångt på stenen kan man vända den och göra en ny inskription på den tidigare baksidan. Så kan man göra även om det är en helt ny familj som köper platsen.

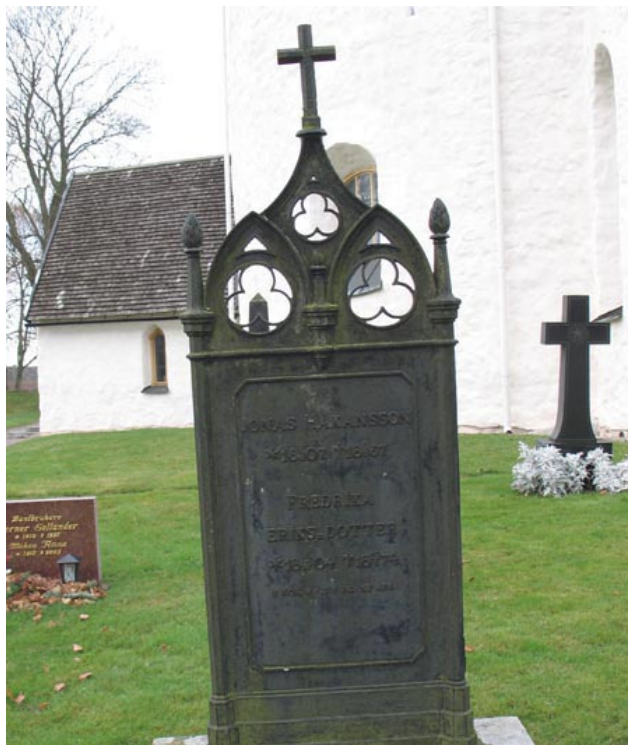
Gjutjärnsvård i nygotisk stil i norra kvarteret rest över Jonas Håkansson 1867 (KI Hagby kyrkog 063)

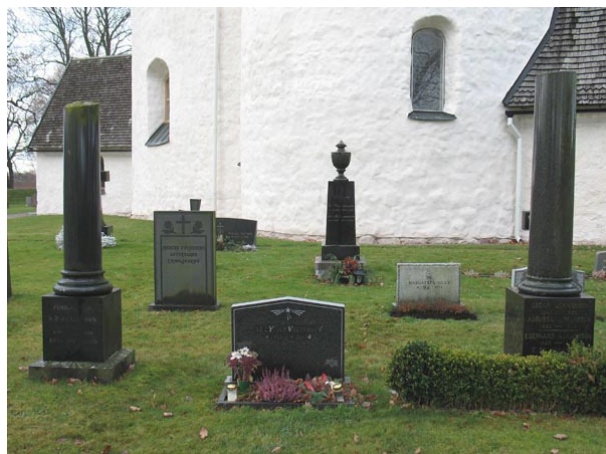
Gravplatserna ligger med några få undantag i gräs. Det finns fem gravplatser som är grusbelagda. Tre är omgärdade av stenramar varav en har hörnkulor av sten. En har stenpollare med silverfärgad järnkedja och en har ett svartmålat gjutjärnsstaket. Två vårdar är av gjutjärn, varav en korsformad och rest över ålderman Carl Jonsson, död år 1862 och den andra är i nygotisk stil rest över Jonas Håkansson år 1867. Här finns också ett kors i marmor samt en granitvård formad som en trädstam med marmorplatta. Två vårdar av kalksten finns i kvarteret varav en liggande. Vårdar i form av avbrutna pelare, obelisker, pelare med urnor med mera är vanliga. Den äldsta vården är från år 1853 och det finns ytterligare 10 vårdar från 1800-talet i kvarteret. I kvarteret är det till övervägande delen familjegravar som använts under en lång tid och nya begravningar sker kontinuerligt.

Olika typer av vårdar i norra kvarteret (KI Hagby kyrkog 061)

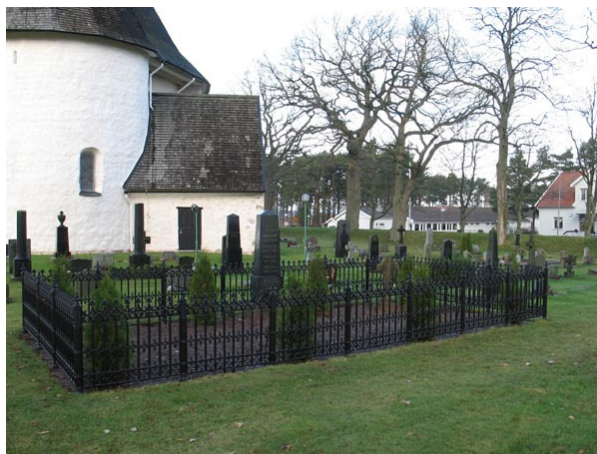
Familjen Olssens gravplats som renoverades under 2005(KI Hagby kyrkog 033)

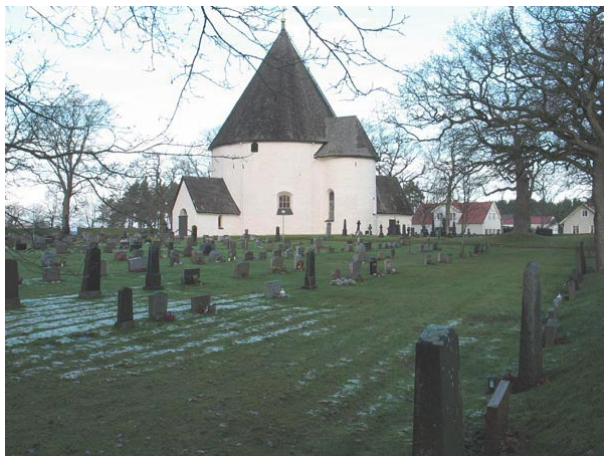
Översikt över södra delen från sydöst (KI Hagby kyrkog 010)

Södra delen består av ungefär 550 platser och ligger söder om kyrkan. Området avgränsas i norr av en grusbelagd gång. I öster, söder och väster finns kyrkogårdsmuren. I västra delen av området finns en grusbelagd gång som leder från vapenhuset fram till f d bårhuset i det sydvästra hörnet. I kvarteret finns klockstapeln liksom före detta bårhuset och en förrådsbyggnad i den södra delen. Vårdarna är vända mot öster och väster. Området är gräsbesäat. Man kan tydligt se var den tidigare grusgången från klockstapeln mot öster har gått för här finns luckor i gravraderna just där gången tidigare gick fram. De äldsta gravvårdarna står längs den grusade gången i norra delen av området.

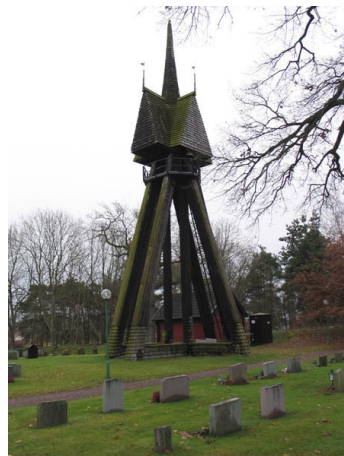
Klockstapeln står på den södra delen av kyrkogården (KI Hagby kyrkog 098)

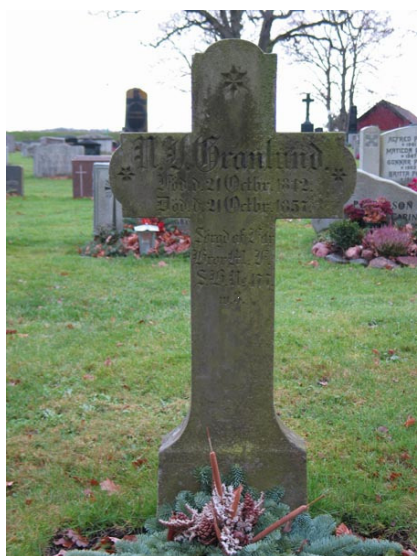
En korsformad vård i sandsten från 1857 (KI Hagby kyrkog 075)

Vårdarna från 1800-talets mitt och tidigare bör bevaras på plats och föras in på församlingens inventarieförteckning. Det gäller även det smidesstaket som finns i området.

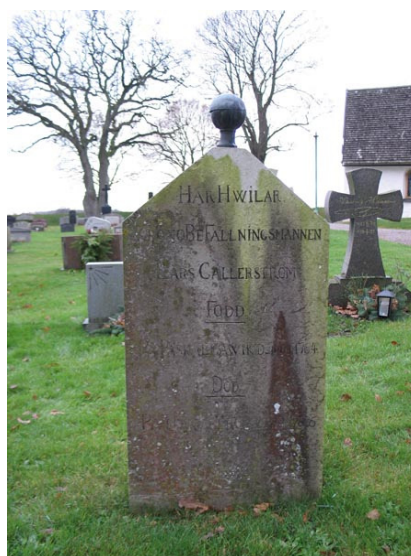
Kyrkogårdens äldsta vård rest över kronbefallningsmannen Callerstöm 1805 (KI Hagby kyrkog 076)

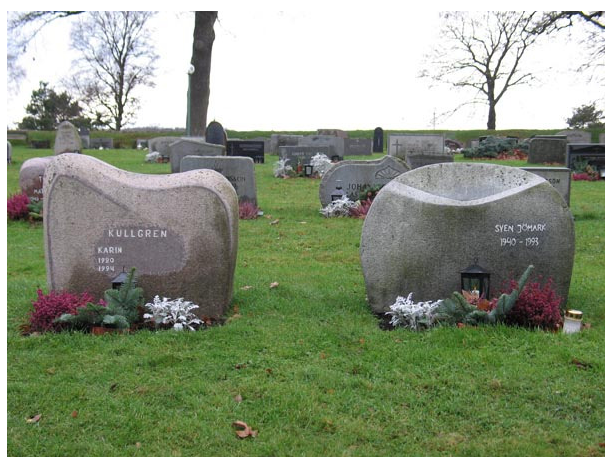
Modernt utformade vårdar (KI Hagby kyrkog 080)

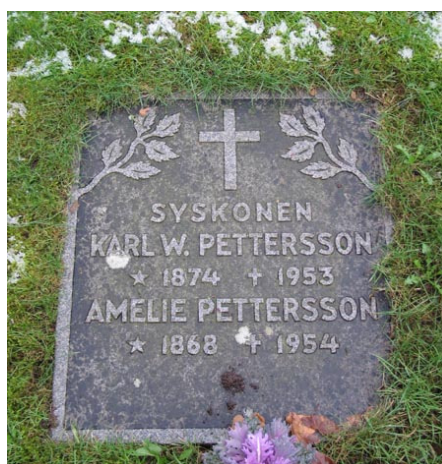
En av de liggande vårdarna i området (KI Hagby kyrkog 083)
