Karlslunda kyrkogård

Karlslunda församling, Växjö stift, Kalmar län

Kulturhistorisk inventering av kyrkogårdar/
begravningsplatser i Växjö stift 2005

Liselotte Jumme
Kyrkoantikvariska rapporter 2005, Kalmar läns museum

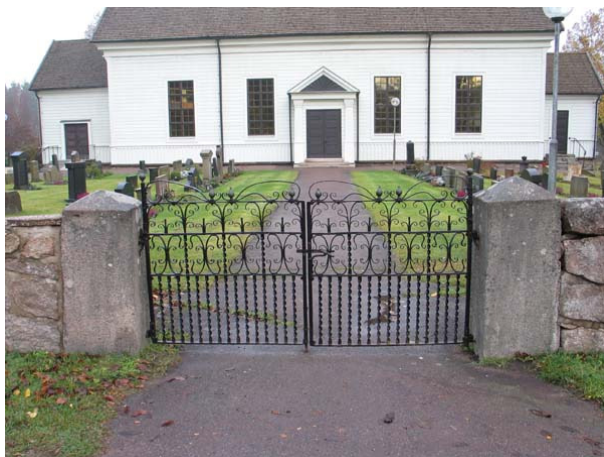
Ingång i söder. Ena grindstolpen märkt 1871.
(KI Karlslunda kyrkog 009)

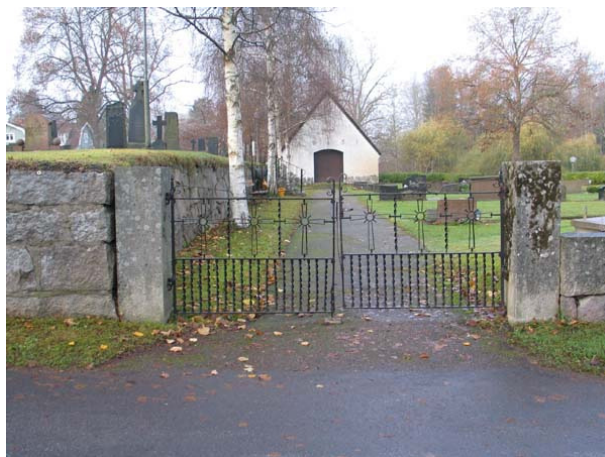
Ingång till den på 1930-talet utvidgade delen i norr med
bårhuset i fonen. (KI Karlslunda kyrkog 025)

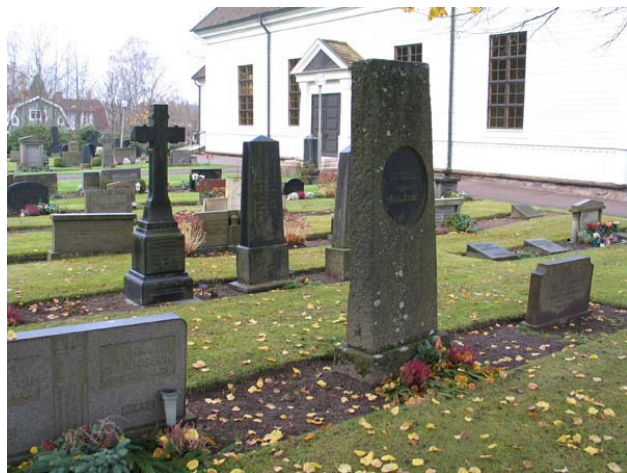
Den östra hälften av kvarter I med en blandning av höga och låga vårdar. De höga, från 1800-talets slut och 1900-talets början är dock i minoritet. Det svarta granitkorset har en ovanligt kraftig form och är rest över lantbrukaren J. Arbman, Hylkebo, d. 1917. (KI Karlslunda kyrkog 032)

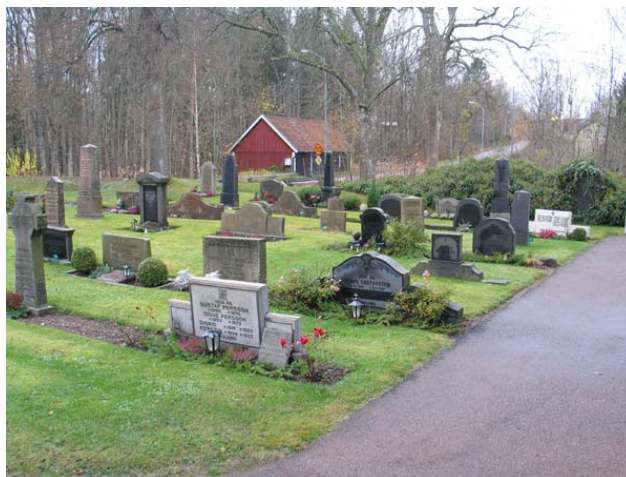
Den västra hälften av kvarter I med olika typer av vårdar. På bilden syns några av de riktigt breda gravvårdarna, typiska för 1940-50-talet. I fonden syns de gamla kyrkstallarna. (KI Karlslunda kyrkog 040)

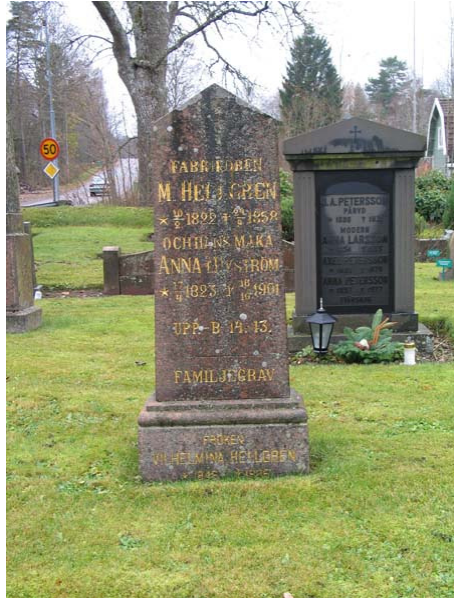
En av kyrkogårdens äldsta gravvårdar, över fabrikören M. Hellgren som avled bara 36 år gammal 1858. Bakom den en svart klassicerande vård från 1930-talet. KI Karlslunda kyrkog 048

I det fortsatta brukandet av kvarteret bör man beakta att gravvårdar från alla olika tidsperioder långsiktigt bevaras på plats. Gravstenar från 1800-talets mitt ska föras in på församlingens inventarieförteckning och vårdas av församlingen. För karaktären av kvarteret är det också viktigt att höga, äldre gravvårdarna i största möjligaste mån får stå kvar på plats. Gravvårdar kan också återanvändas genom att man vänder på dem och gör ny inskription på den forna baksidan.

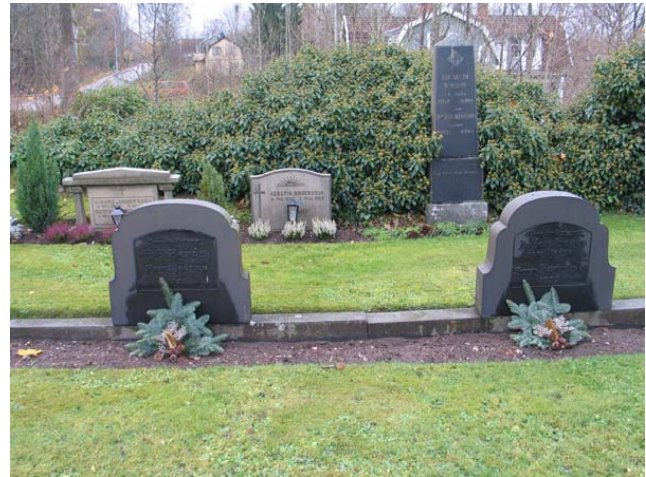
Två smedsmästare från samma familj, familjen Berg, begravda 1925 respektive 1933. De låga stenramarna som vårdarna är fästa i berättar att hela gravplatsen tidigare varit omgärdad av stenramar och belagd med grus. KI Karlslunda kyrkog 053

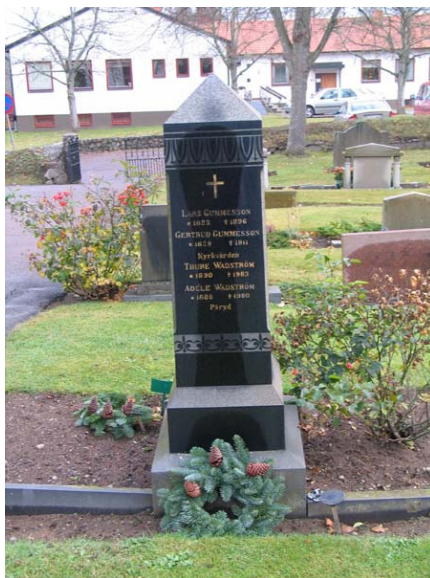
En utmärkande gravsten med vacker dekor. Daterad till 1869, men stenen kan möjligen vara från 1910-talet. (KI Karlslunda kyrkog 038)

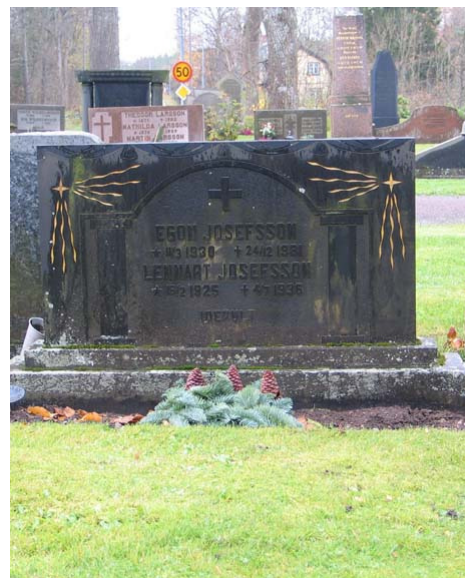
Exempel på en relativt vanlig typ av gravsten, rektangulär och med klassicerande dekor. Denna är från 1930-talet. (KI Karlslunda kyrkog 037)

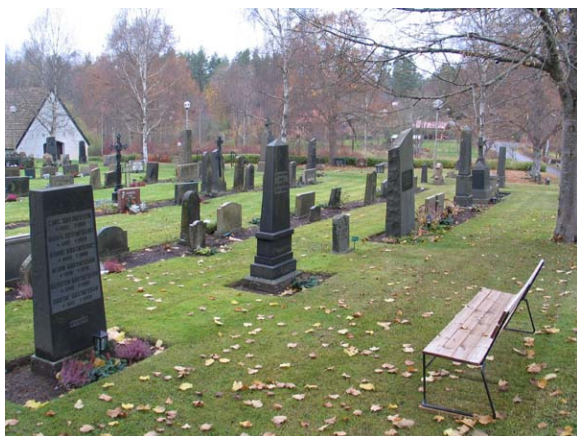
Kvarter II mot nordväst. Notera de äldre, höga gravvårdarna i kvarterets första rad mot öster. (KI Karlslunda kyrkog 058)

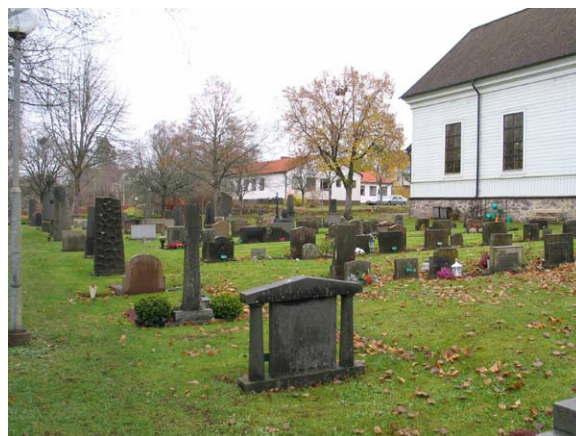
Kvarter II mot sydost. I raden längst till väster syns lite mer påkostade stenar och i mitten en tydligt lägre profil. (KI Karlslunda kyrkog 062)

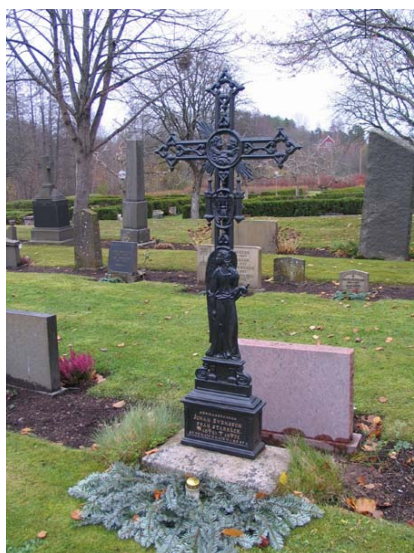
Den äldsta vården i kvarter II är ett ovanligt gjutjärns kors över Hemmansägaren Johan Svensson från Starbäck, d. 1876.
(KI Karlslunda kyrkog 080)

Gjutjärnskorset ska föras in på församlingens inventarieförteckning och vårdas av församlingen då gravrätten gått ut. Som ett alternativ till att ta bort gravstenar kan gamla gravstenar återanvändas och ny inskription göras på den forna baksidan.

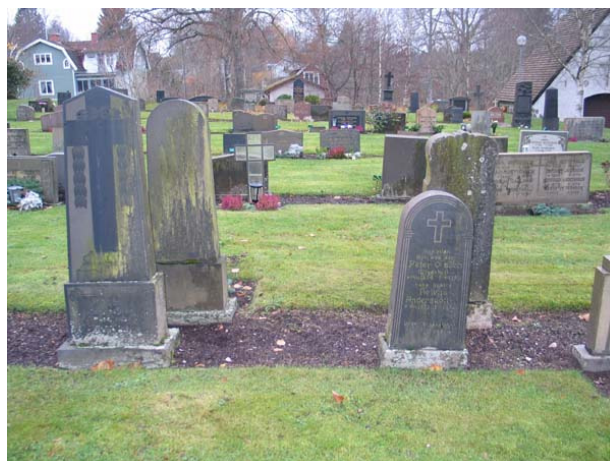
Några av de lite högre, äldre gravvårdarna inne i kvarteret. Till väster är vården över en kantor (oläsligt namn) d. 1928 och till höger syns vården över kyrkovården P. Olsson med maka d. 1908
(KI Karlslunda kyrkog 078)

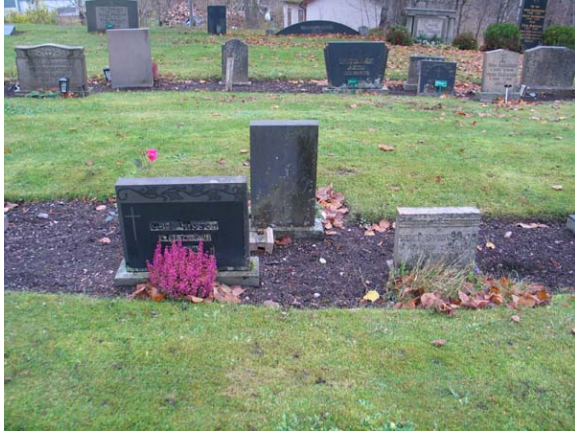
Små linjegravvårdar i kvarter II från 1941.
(KI Karlslunda kyrkog 084)

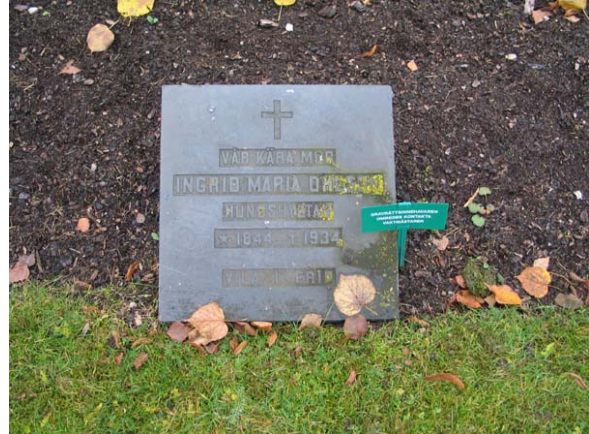
En liggande linjegravvård över Ingrid Maria Olsson
från Hundshyltan, d. 1934. (KI Karlslunda kyrkog 082)

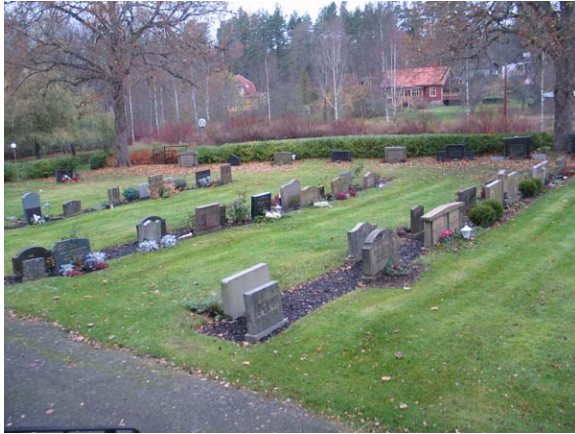
Den västra hälften av kvarter III. Bild mot nordväst. Rader av relativt låga gravvårdar, mestadels linjegravvårdar. (KI Karlslunda kyrkog 092)

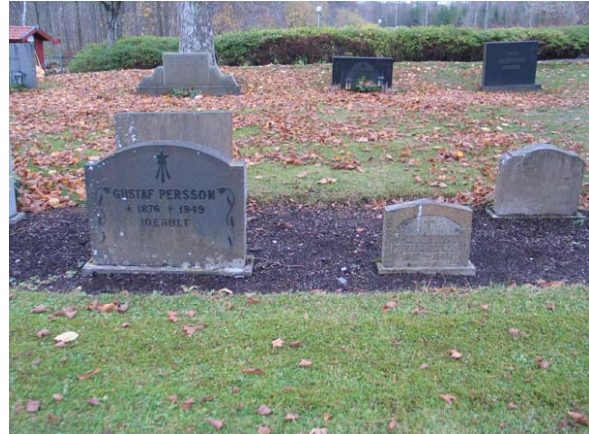
Exempel på linjegravvårdar från 1940-talet. Här till vänster syns gravstenen över Gustaf Persson från Idehult, d. 1949, till höger om den ytterligare en gravplats över en enskild person, d. 1948. Så följer linjegravarna efter varandra år efter år. (KI Karlslunda kyrkog 100)

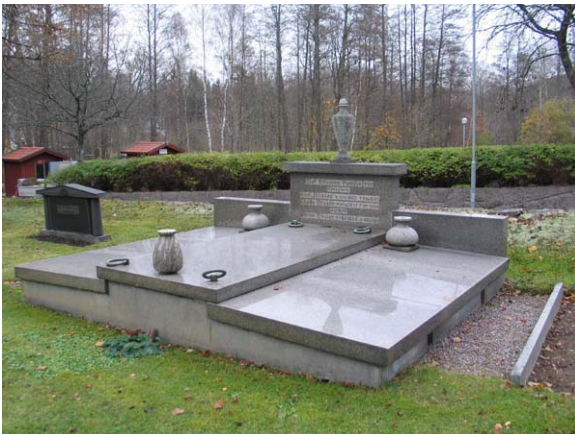
Gravtumba över Elof Nilsson med familj, taget i bruk år 1936. En ovanlig vård, speciellt på en landsortskyrkogård. (KI Karlslunda kyrkog 095)

Kvarter III togs i bruk vid 1930-talets mitt och utformades likt kvarter II med familjegravar som en ram kring ett inre linjegravsområde. Först anlades gravplatserna i grus men ganska snart såddes gräs in. Då försvann också häckar och andra omgärdningar. Även om karaktären är förändrad sedan kvarteret anlades är strukturen bevarad med den strikta åtskillnaden mellan köpta och allmänna gravar. Skillnaden är dock inte så markant här som i kvarter II eftersom det inte är så stor skillnad på storleken på gravstenarna. Området rymmer en mängd tidstypiska gravvårdar från 1930-60-talet. Ovanlig och speciell, särskilt för en landsortskyrkogård, är den monumentala gravtumban.

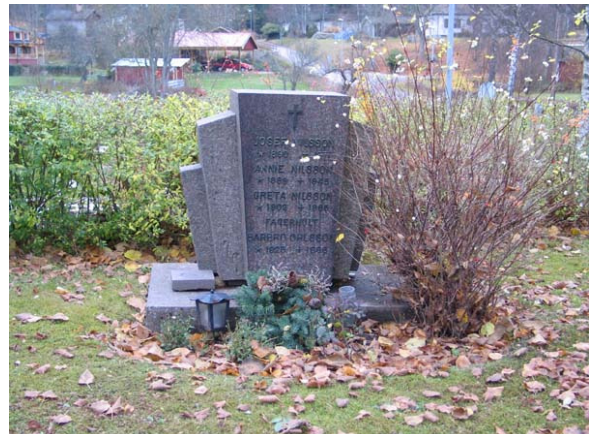
En solfjädersliknande form på en gravvård från 1940-talet. KI Karlslunda kyrkog 097)
