# Karlslunda nya kyrkogård

Karlslunda socken, Växjö stift, Kalmar län

Kulturhistorisk inventering av kyrkogårdar/  
begravningsplatser i Växjö stift 2007

Liselotte Jumme  
Kyrkoantikvariska rapporter 2008, Kalmar läns museum

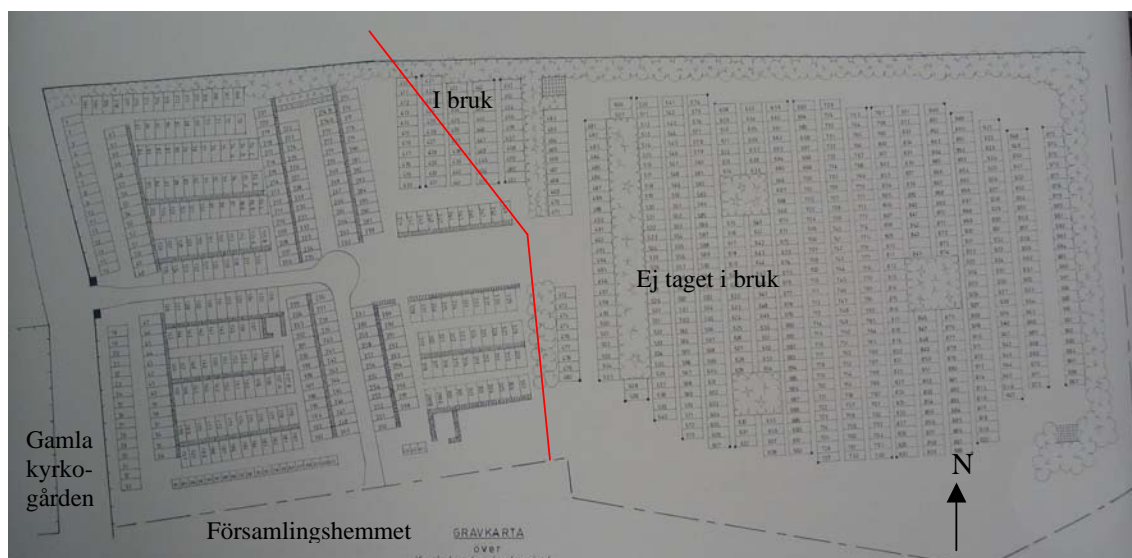
Översiktskarta över Nya kyrkogården i Karlslunda utförd av Harry Kolsby 1997. Det röda streck som är draget över ritningen markerar gränsen för den kyrkogård som först anlades kring 1960. Karta från församlingens arkiv.

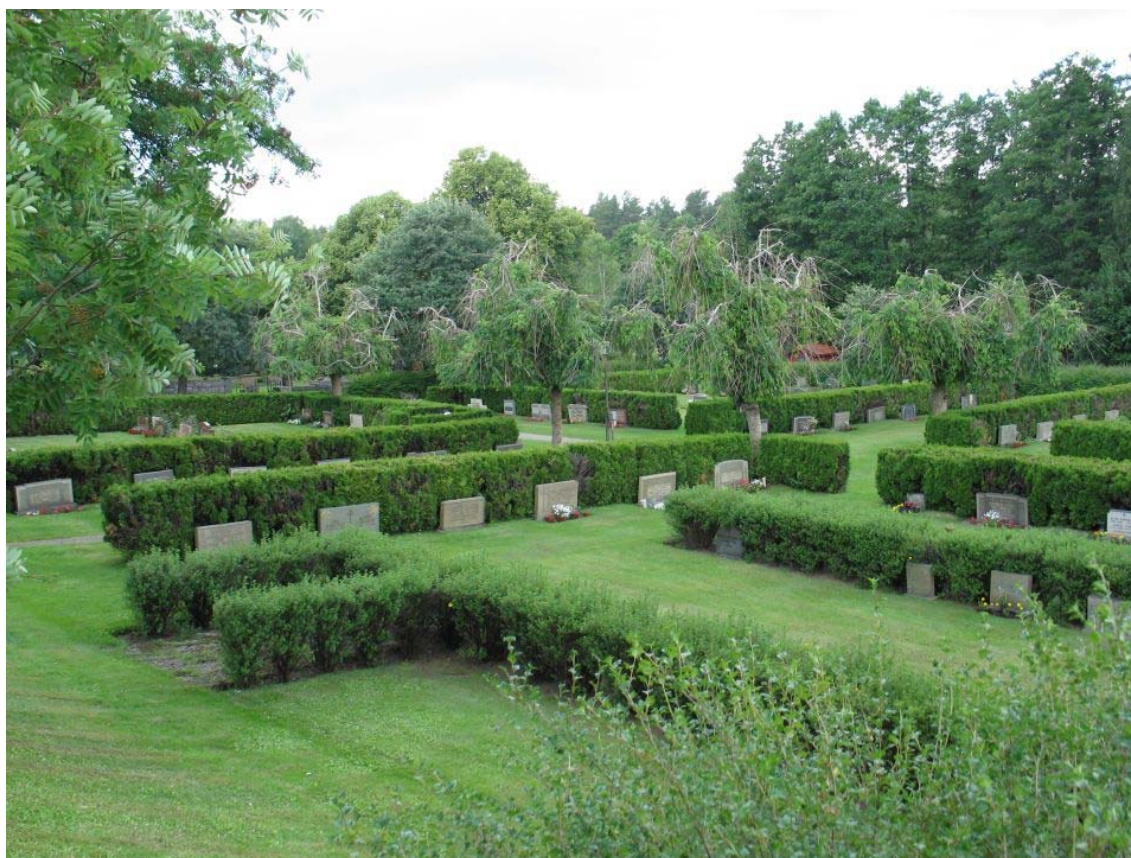
Vy över kyrkogårdens västra del. Bild tagen mot sydväst. (KI Karlslunda kyrkog 217)

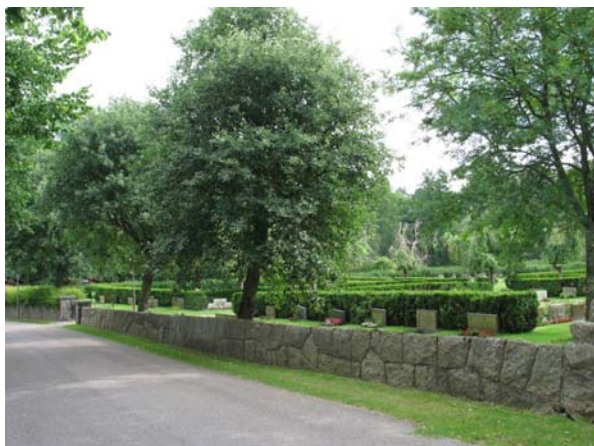
Mot väster: Vallmur av oregelbundet stora, huggna granitblock sammanfogade av tunna betongfogar, ca 80 cm hög. I den norra delen växer en häck på murens krön.

Omgärdningen mot väster med vallmur och oxlar. (KI Karlslunda kyrkog 199)

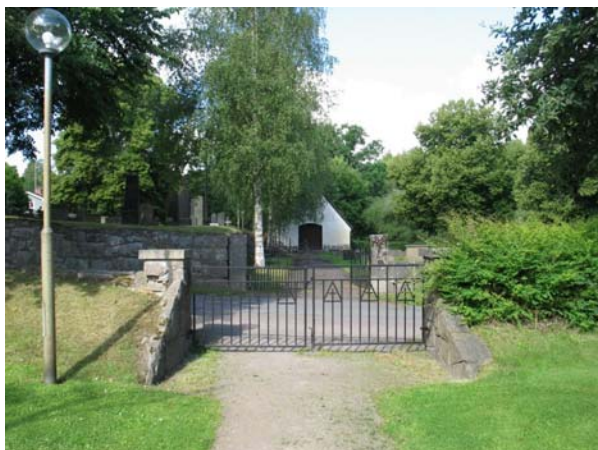
Grindpartiet vid huvudingången. Bild tagen mot väster. Den äldre kyrkogårdens bårhus skymtar i fonden. (KI Karlslunda kyrkog 209)

I väster: Huvudentré via svartmålade järngrindar dekorerade med kors och trekantar. Grindarna är fästa mellan uppmurade, fyrsidiga grindstolpar av granit med fogning av betong. Stolparna är avtäckta av en kvadratisk granitplatta.

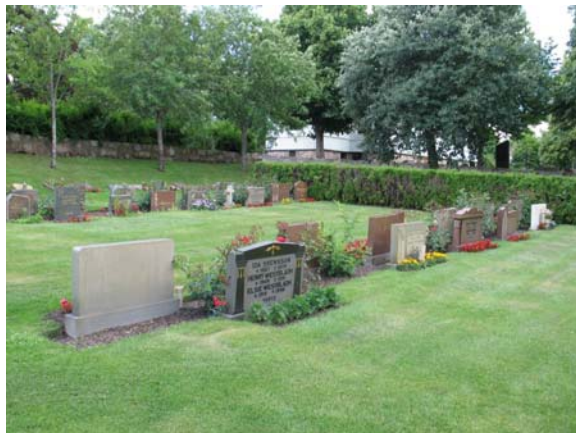
Exempel på gravvårdar i den sydvästra delen. Vårdarna står mot plantering med rosor. (KI Karlslunda kyrkog 238)

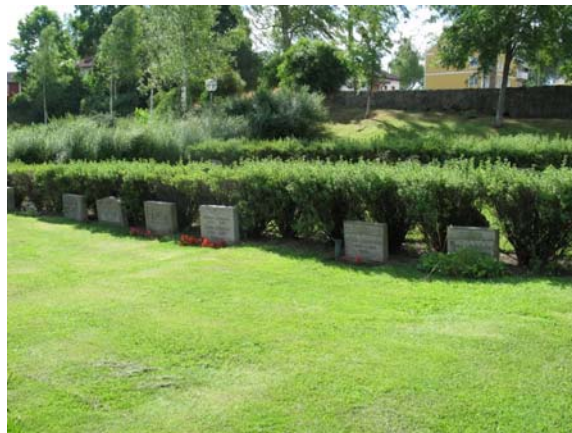
Exempel på mindre, ensartade vårdar från 1960-talet i sydost. (KI Karlslunda kyrkog 243)

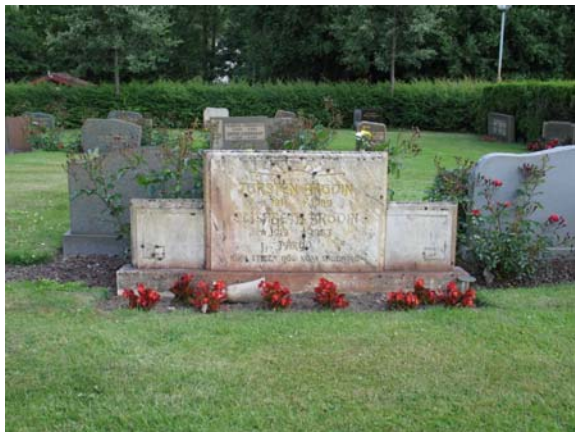
En av kyrkogårdens fyra marmorvårdar, varav ytterligare två är av samma typ. Daterad till 1983. (KI Karlslunda kyrkog 227)

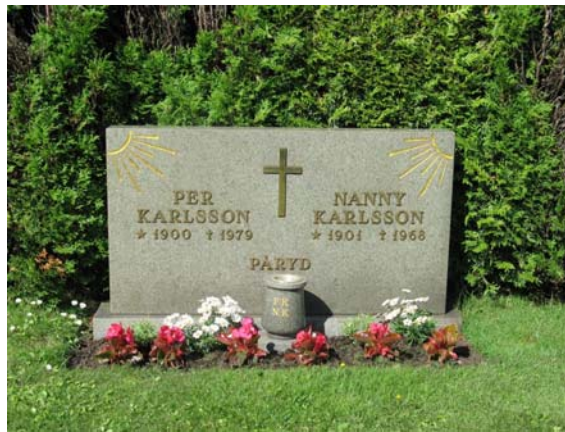
Gravsten från 1968 över makarna Per och Nanny Karlsson. Vården skiljer ut sig något med sina två solar och inskription i brons. (KI Karlslunda kyrkog 241)

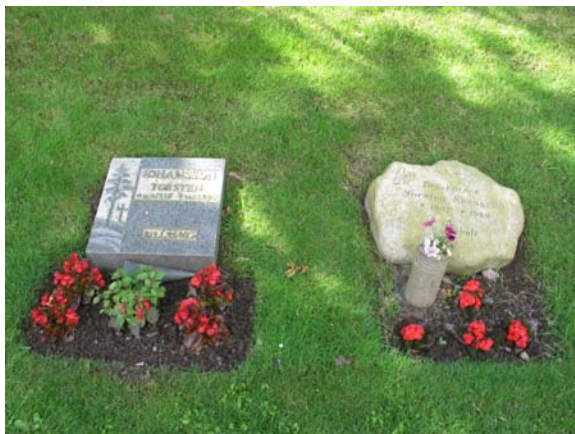
Två liggande vårdar från urngravsdelen. På den högra stenen anges den avlidnes yrkestitel: Brevbärare. (KI Karlslunda kyrkog 234)

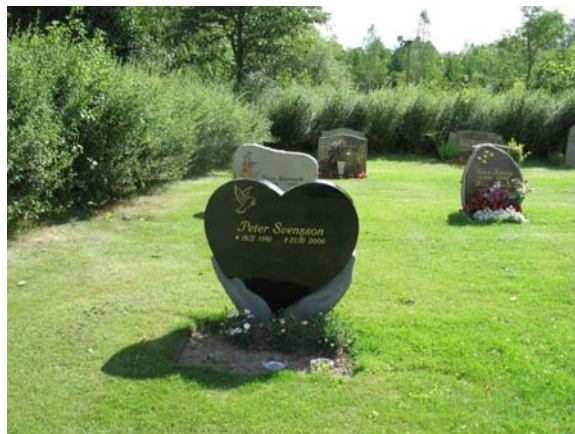
Vårdar från 1990- och 2000-talet har ibland ofta en friare utformning. Här en vård av svart granit från 2006 med två händer som håller ett hjärta. (KI Karlslunda kyrkog 249)
