# Mortorp kyrkogård

Mortorp församling, Växjö stift, Kalmar län

Kulturhistorisk inventering av kyrkogårdar/  
begravningsplatser i Växjö stift 2005

Liselotte Jumme  
Kyrkoantikvariska rapporter 2005, Kalmar läns museum

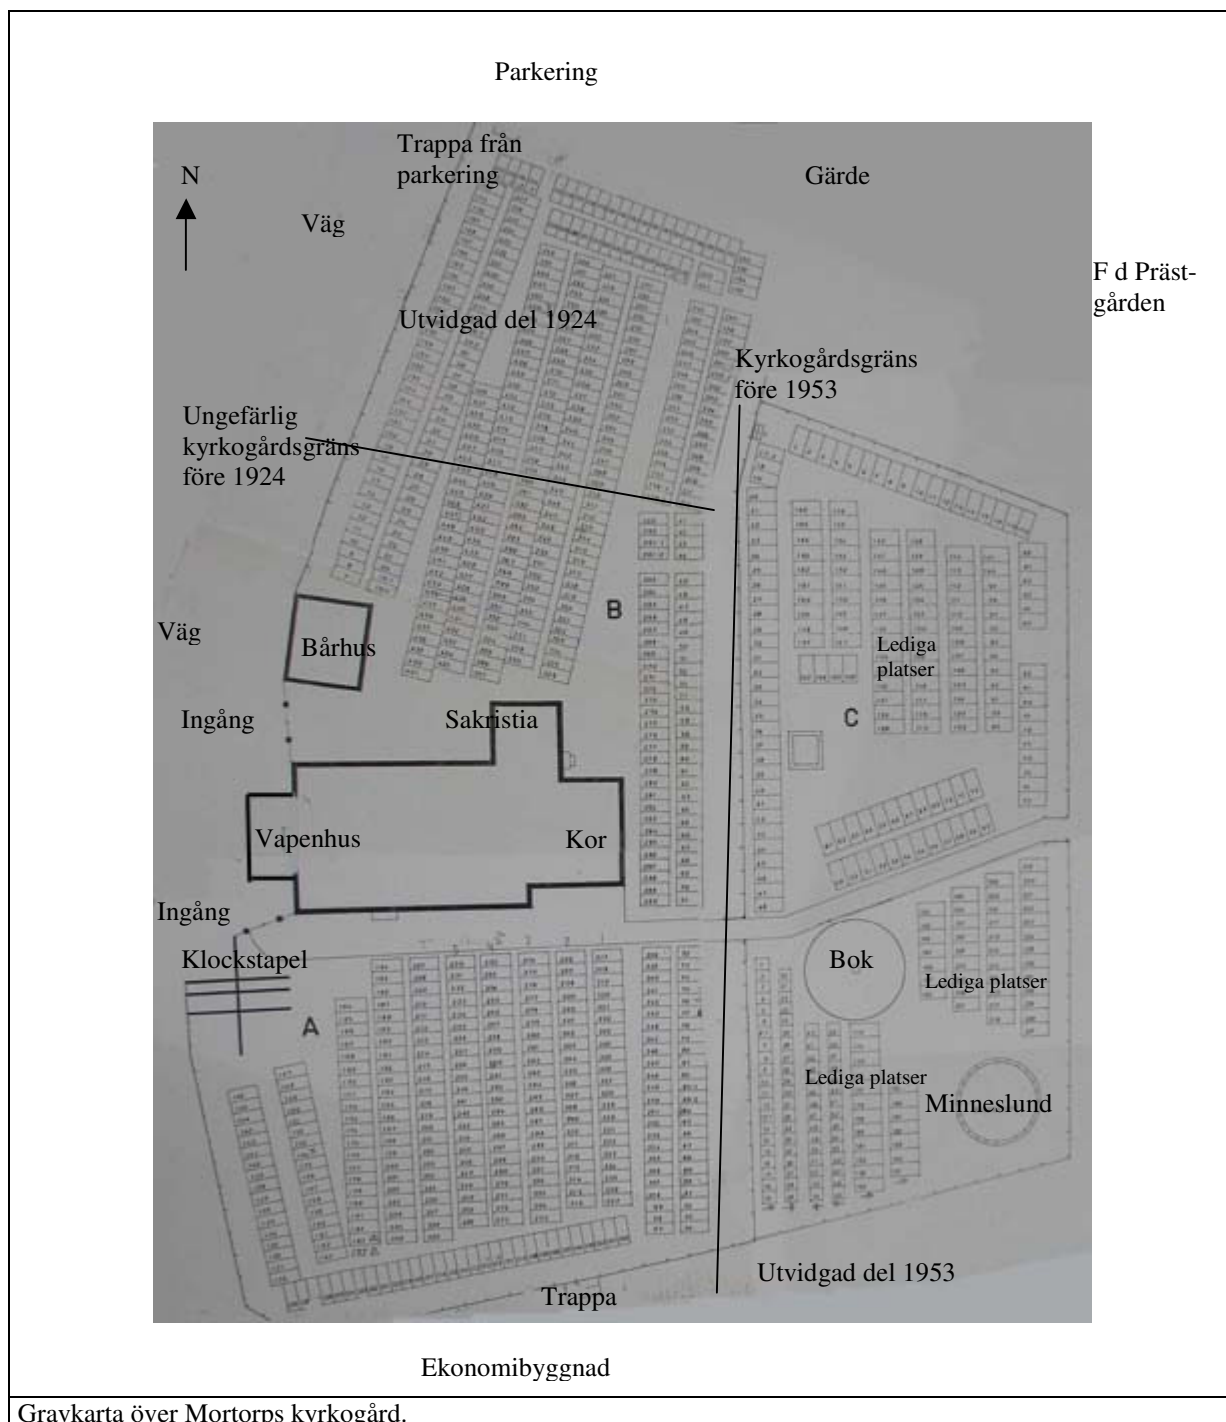
Hela kyrkogården omgärdas av en halvmur i varierat utförande. Muren varierar i höjd mellan ca 1,2 –2 meter. Bitvis är muren kallmurad, bitvis fogad med bruk. I det nordöstra hörnet av kvarter C är muren i ett mindre parti nedrasad. Vid kvarter B kan man se skarven mellan den

äldre muren med stenblock av varierad storlek och den mur som lades av regelbundna rektangulära stenblock efter utvidgningen på 1920-talet. I söder vid kvarter A lades muren om, kallmurad, på 1990-talet efter att bitvis ha rasat. Mellan de äldre kvarteren A och B, och det nyare kvarter C är den gamla kyrkogårdsmuren bevarad. Den östra och södra muren vid kvarter C är bitvis helt övervuxen av murgröna.

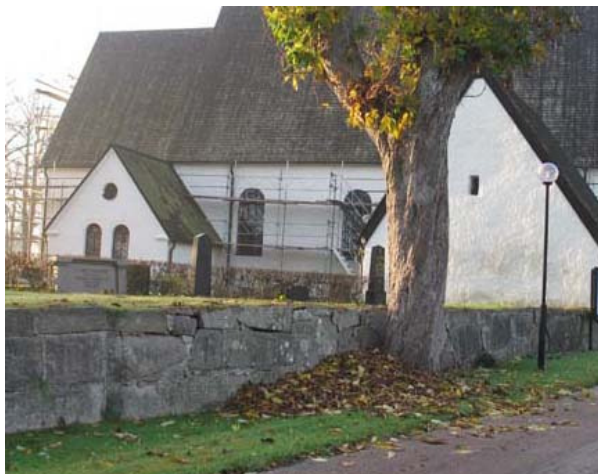
Kyrkan och kyrkogården mot sydost. Bårhuset till höger i bild. Notera skarven mellan två typer av murar vilket visar var 1924 års utvidgning av kvarter B börjar. (KI Mortorps kyrkog 031)

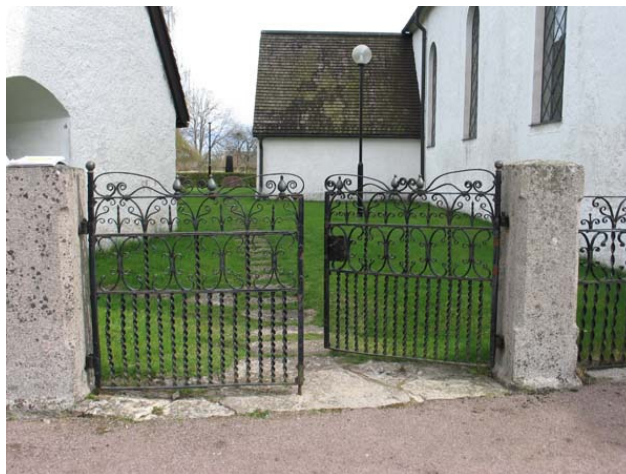
Grindparti mellan bårhus och kyrka i väster. Smidesgrindarna är av en typ som förekommer på flera kyrkogårdar i denna del av länet. (KI Mortorps kyrka 126)

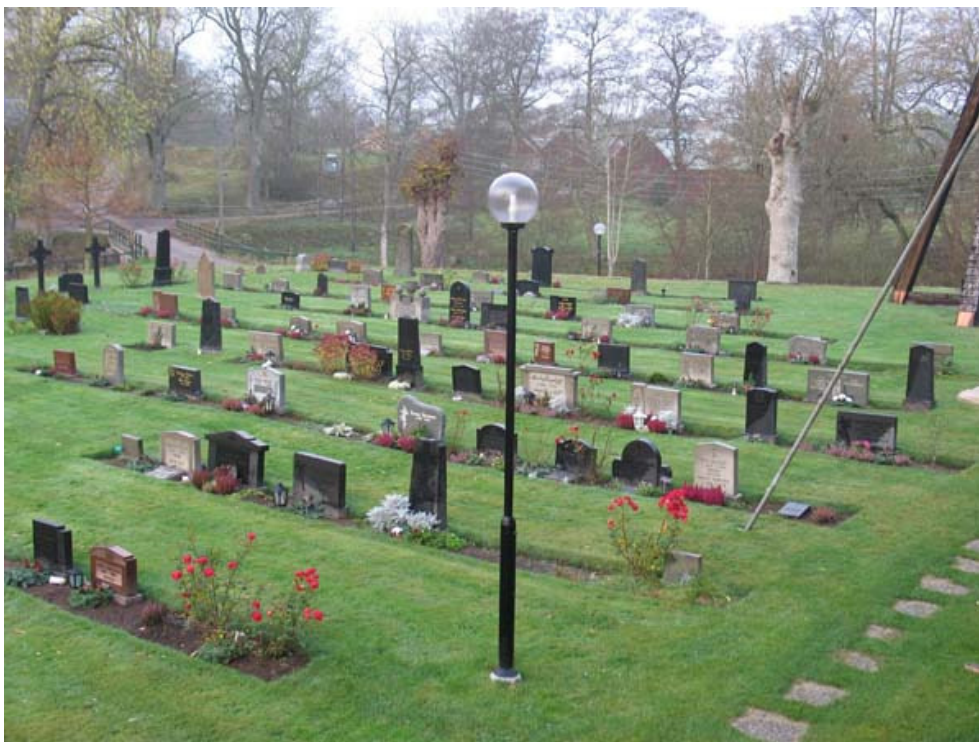
Kvarter A mot sydväst. Notera blandningen av gravvårdstyper. (KI Mortorps kyrkog 038)

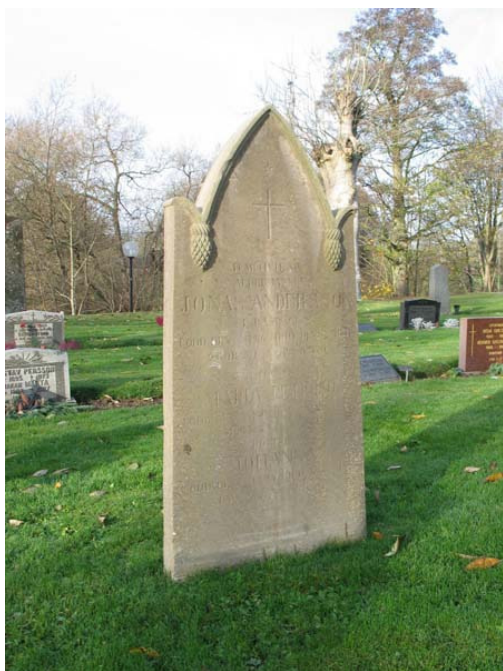
En nygotiskt influerad kalkstensvård över Åldermannen Anders Petersson d. 1861 samt fru och dotter. En av två kalkstensvårdar från 1800-talet. (KI Mortorps kyrkog 056)

Vårdarna från 1800-talets mitt bör bevaras på plats och föras in på församlingens inventarieförteckning. Det gäller även de tre gjutjärnskorsen som är i starkt behov av renovering. De enstaka bevarade linjegravvårdarna berättar om en tidigare vanlig gravform och bär socialhistoriska värden. Ett urval av linjegravvårdar bör långsiktigt bevaras. Gamla gravstenar kan återanvändas av familjemedlemmar eller nya gravrättsinnehavare genom att man vänder på stenen och en ny inskription görs på den forna baksidan.

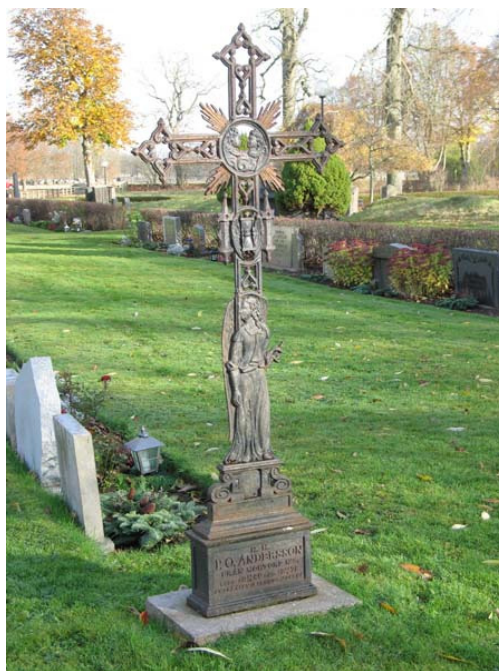
Gjutjärnskors med genombrutet mönster och en ängel. Rest över P O Andersson på Mortorp nr 5, d. 1875. Ett av kyrkogårdens tre gjutjärnskors. (KI Mortorps kyrkog 051)

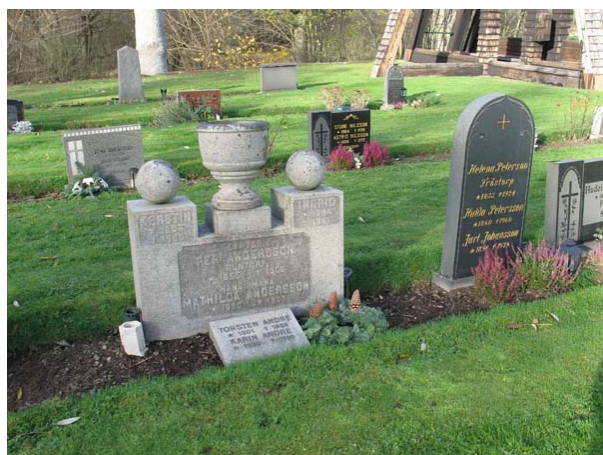
Gravplatsen till vänster är en familjegrav från 1905 som tidigare var omgärdad av stenram och anlagd med grus. Platsen ordnades för lantbrukare Per Andersson, Runtorp med familj. Gravstenen till höger är från 1924 och rest över Helena Petersson, Fröstorp, möjligen som en linjegravvård. (KI Mortorps kyrkog 055)

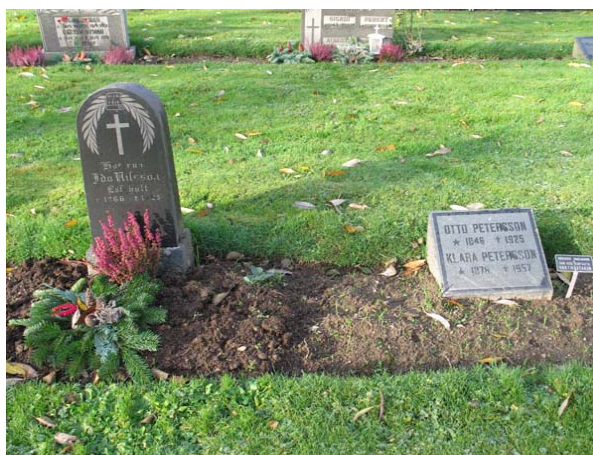
Två troliga linjegravvårdar som rests över vardera en person avliden år 1925, hustrun Ida Nilsson till höger och Otto Petersson till vänster. I den senare graven har ytterligare en person begravts år 1951. (KI Mortorps kyrkog 054)

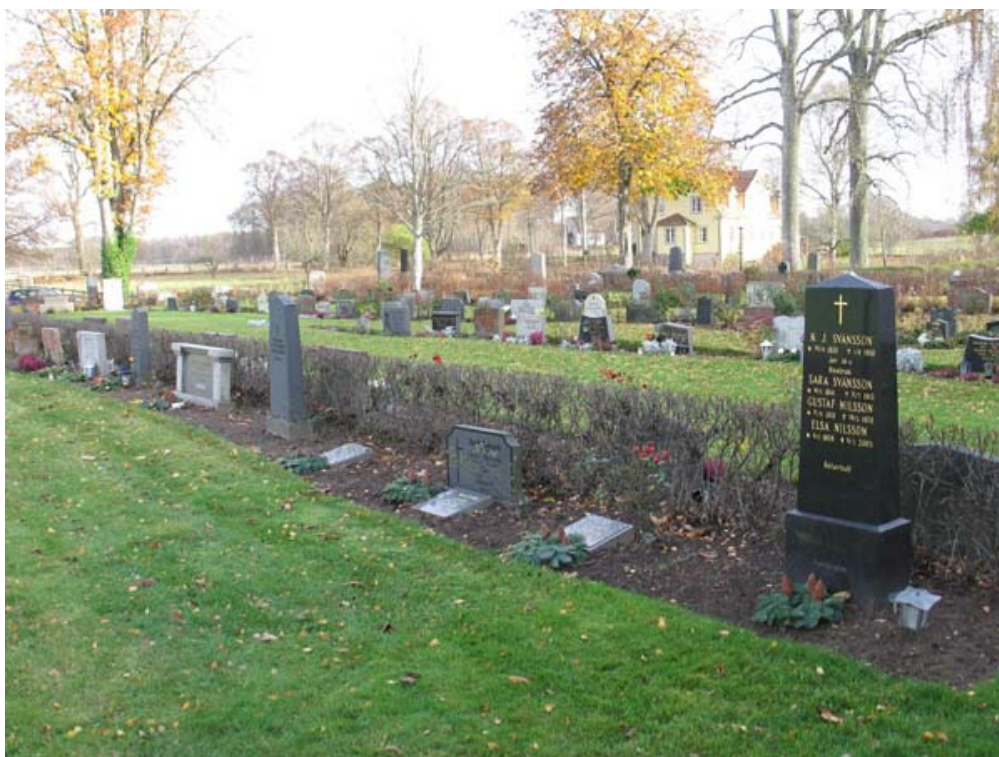
Kvarter B mot nordost. Prästgården i bakgrunden. (KI Mortorp kyrkog 067)

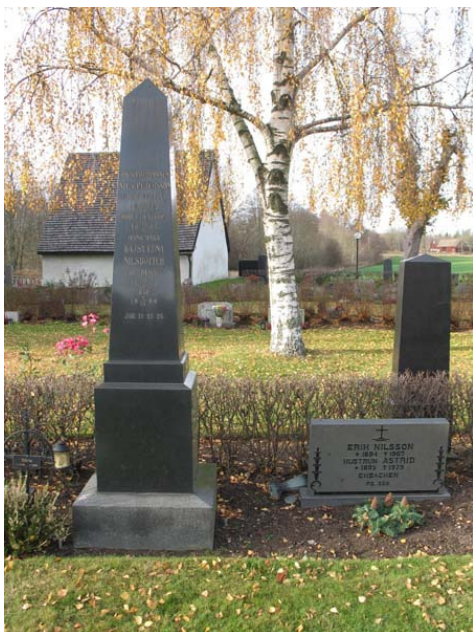
Den höga vården till vänster är en av kyrkogårdens äldsta, placerad i den östra kanten av kvarter B. Gravvården är av obelisktyp och rest över riksdagsmannen Nils Petersson, d 1896. Bredvid en enkel vård från 1960-talet. (KI Mortorps kyrkog 082)

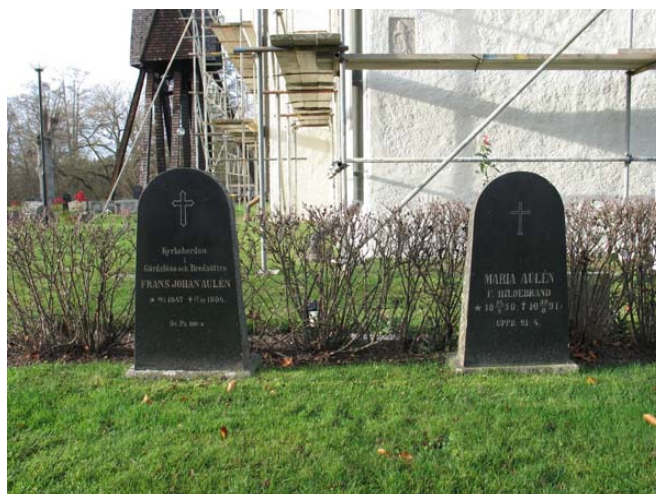
Vårdarna över kyrkoherden i Mortorp 1889-1904, Frans Johan Aulén d 1904 och maken, till höger, d. 1891. Två av kyrkogårdens äldsta vårdar. (KI Mortorps kyrkog 084)

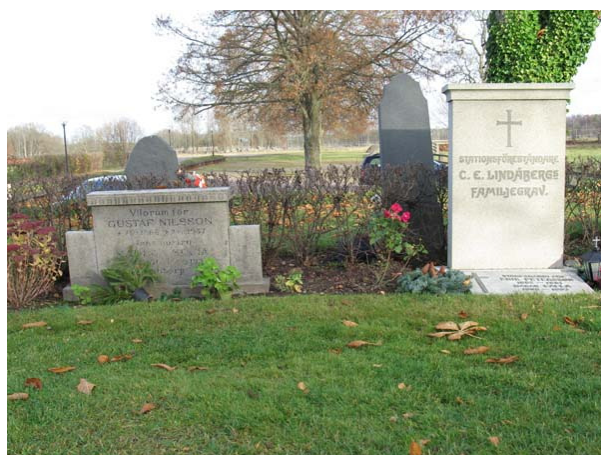
Ett par familjegravar i kvarterets norra del. Den vänstra är från 1930-talet över Gustaf Nilsson med familj från Halltorp och den högra över stationsföreståndaren C E Lindåberg med familj. (KI Mortorps kyrkog 089)

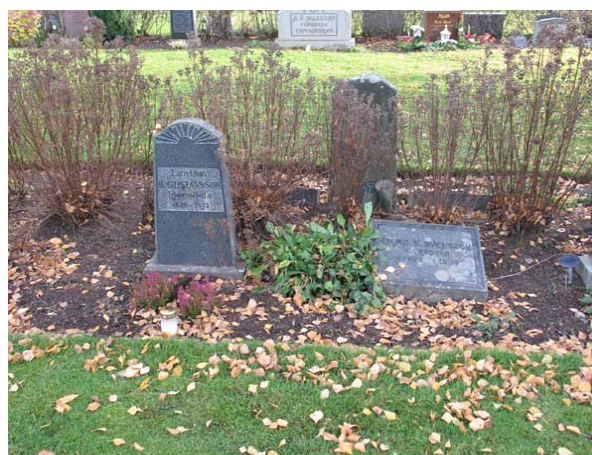
Två linjegravvårdar, en stående och en liggande. Den stående minner om lantbrukaren K Gustavsson, Igersdela d 1933 och den liggande om Emma K Svensson, Igersdela, d 1933. (KI Mortorps kyrkog 106)

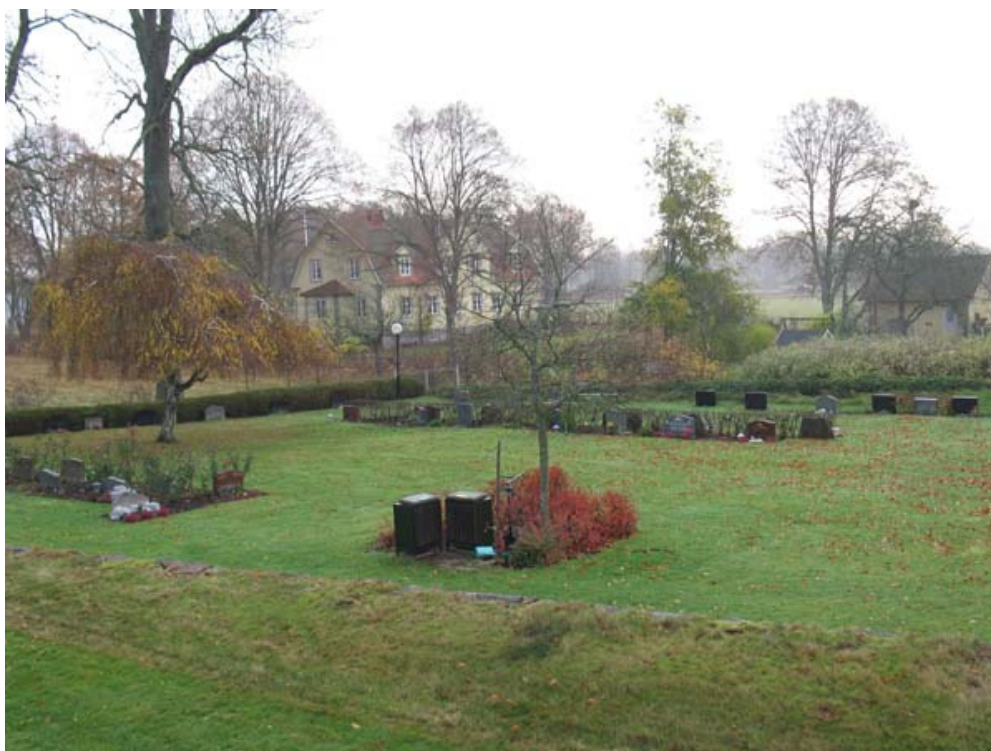
Kvarter C med den norra delen. (KI Mortorps kyrkog 042)

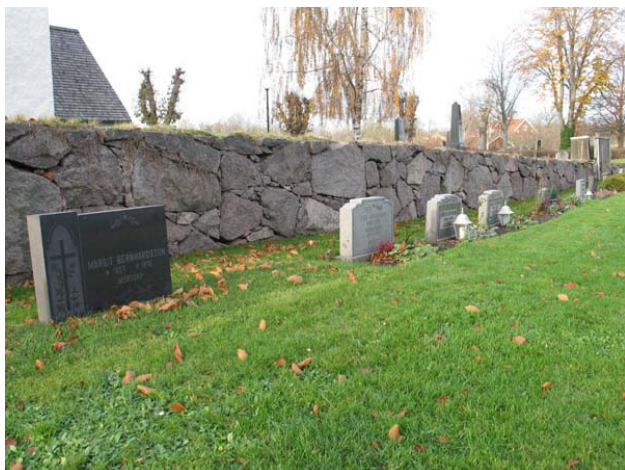
Gravvårdar längs gamla kyrkogårdsmuren mot väster.  
(KI Mortorps kyrkog 123)

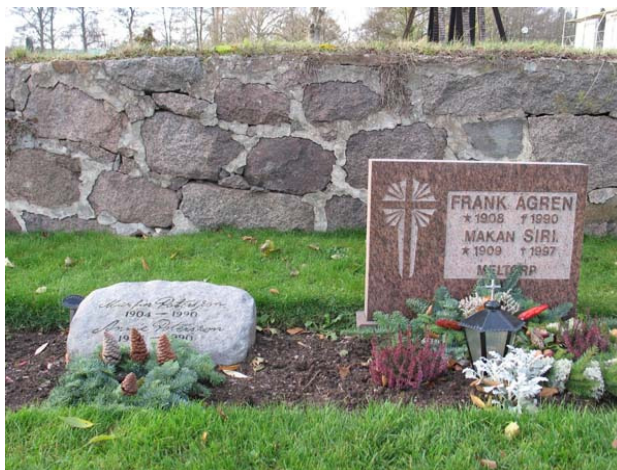
Urngravsområdet i söder med dess tätt placerade vårdar.  
Här från 1990-talet. (KI Mortorps kyrkog 122)
