Algutsrums kyrkogård

Algutsrums församling, Växjö stift, Kalmar län

Kulturhistorisk inventering av kyrkogårdar/
begravningsplatser i Växjö stift 2006

Magnus Johansson
Kyrkoantikvariska rapporter 2006, Kalmar läns museum

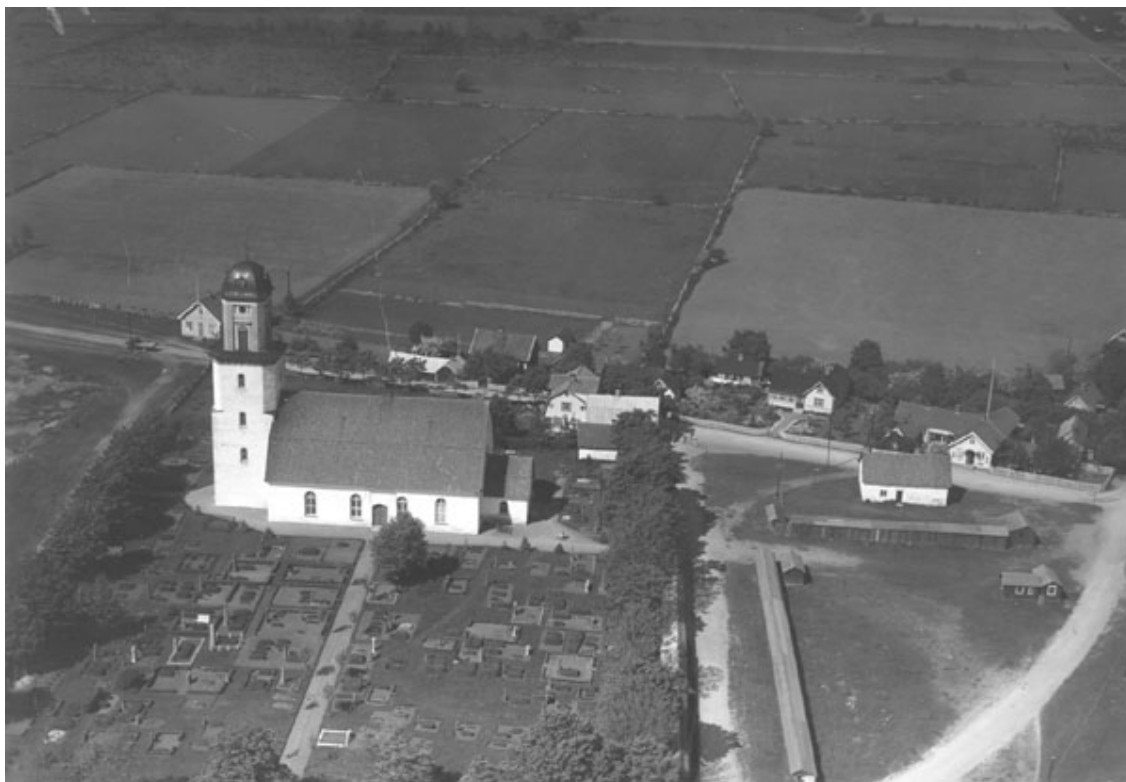
Flygfoto från 1935.

År 1935 togs ett flygfoto över Algutsrum och det visar ungefär samma område men ur fågelperspektiv. På de dryga 20 åren mellan fototillfällena hade en del förändringar ägt rum. Grusgången från södra grinden saknar fortfarande alléträd. Påtagligt många gravplatser har nu gravkullar beväxta med murgröna. Om detta betyder att det faktiskt var vid denna tid som det skedde en ökning av murgrönskullar, eller om de bara inte syns på det äldre fotot är osäkert. Fortfarande hölls många av gravplatserna fria från gräs.

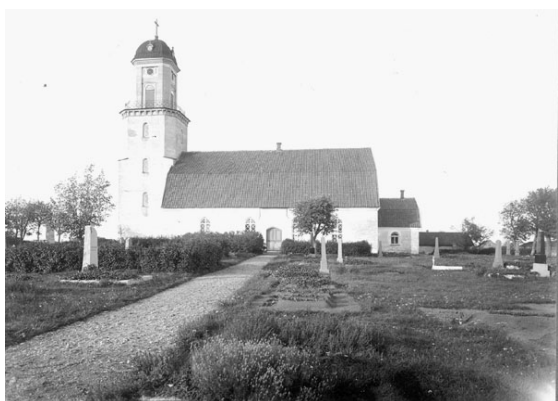
Kyrkogården från söder, 1918.

Det tidigaste fotografiet i Kalmar läns museums arkiv som visar Algutsrums kyrkogård är från 1918. Det visar kyrkogårdens södra sida och ger en bild av hur kyrkogården tedde sig vid den här tiden. Mittgången gick fram till kyrkans södra port som idag, men allén av oxlar hade ännu inte planterats. Trädkransen såg ut som idag, men gravplatserna var annorlunda ordnade. Påfallande många av platserna hade en yta av öppen jord utan omgärdning. Flera av de höga vårdarna av granit som står kvar idag började dyka upp på kyrkogården vid den här tiden.

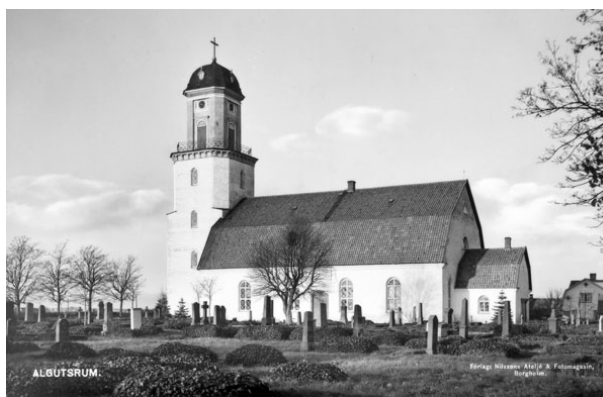
Kyrkogården från söder, ca 1930-40-tal.

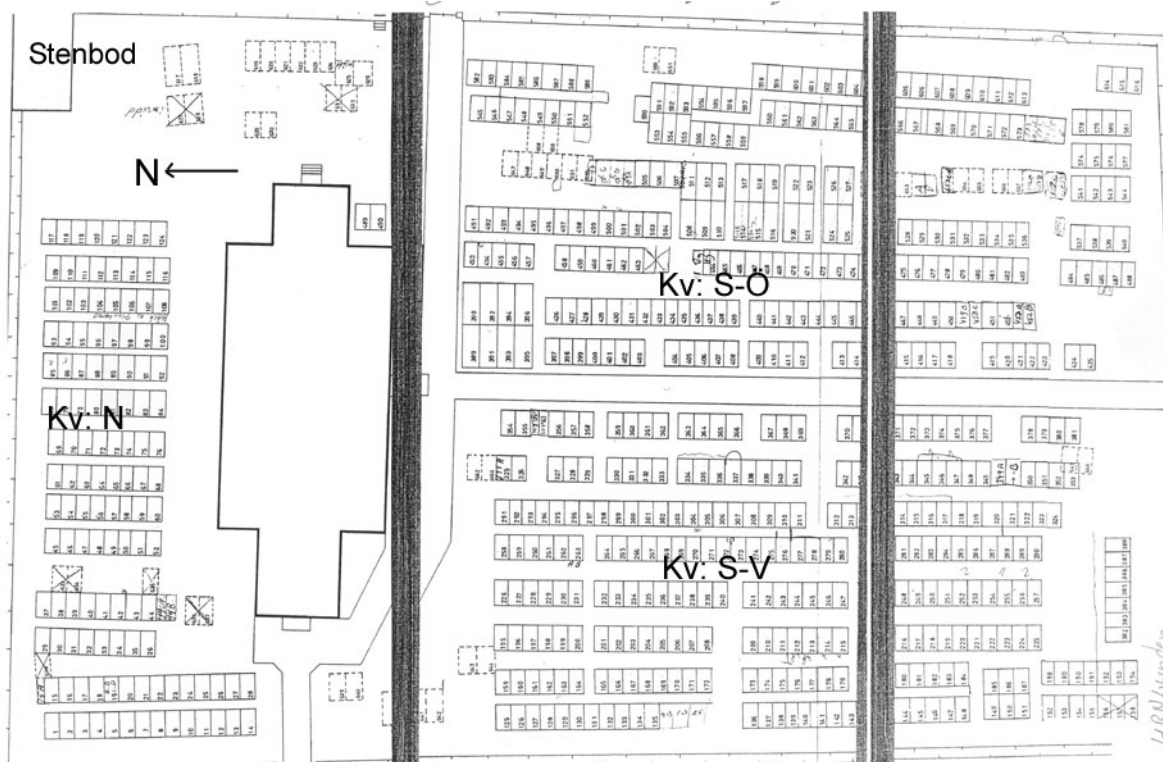
Gravkarta över Algotsums kyrkogård.

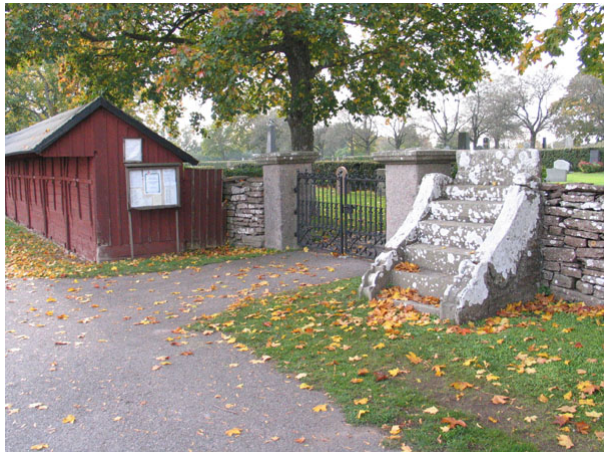
Marknadsbodar, smidesgrindar och klivstätta vid den östra ingången.

Kyrkogården har tre ingångar som ligger i öster, söder och väster. Dessa består av järngrindar mellan stenstolpar från 1861. De har dubbla svartmålade smidesgrindar. Vid östra grinden leder en klivstätta över muren. I den ingår finhuggna kalkstensblock som suttit i den gotiska sydportalen.

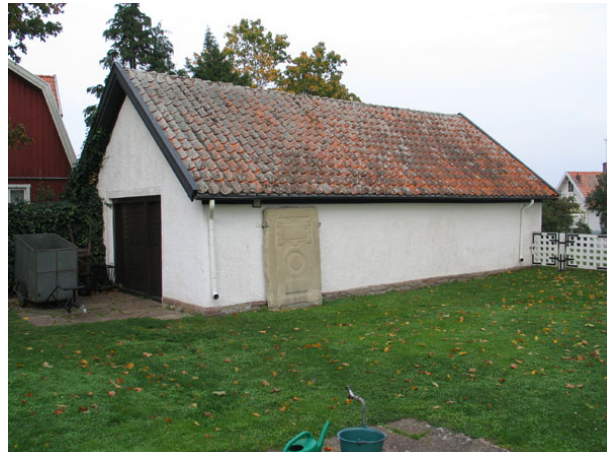
Boden i kyrkogårdens nordöstra hörn. Sedan 1950-talet står en gravhäll i skydd under takfoten.

I kyrkogårdens nordöstra hörn finns en stenbod med vitputsade fasader under ett sadeltak täckt med enkupigt gammalt tegel. Den byggdes mellan 1874 och 1884.

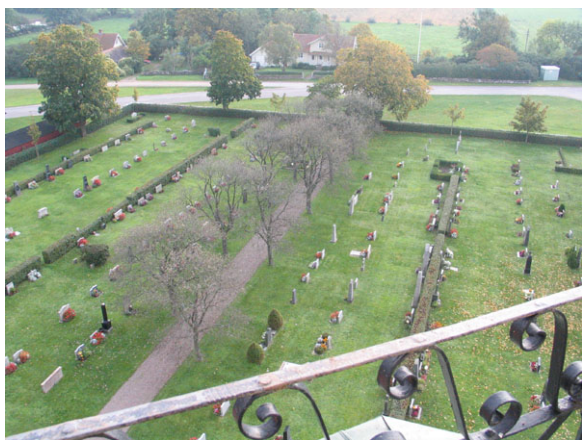
Kvarter S-V och S-Ö är belägna söder om kyrkan och utgör två lika stora hälften på var sida om mittgången som är kantad av en oxelallé. Kyrkogården är öppen och överskådlig med en blandning av ålderdomligt och modernt. Stora monumentala vårdar finns över hela området men man kan ana en koncentration till platserna utmed mittgången, den sydvästra delen samt närmast kyrkan. Marken i kvarteren är helt insådda med gräs. De gravrader som är ryggställda har en låg rygghäck. Gravvårdarna är placerade i rader och vända mot öster eller väster. Flera lediga gravplatser finns i båda kvarteren.

Utsikt från tornet över kvarteren söder om kyrkan.

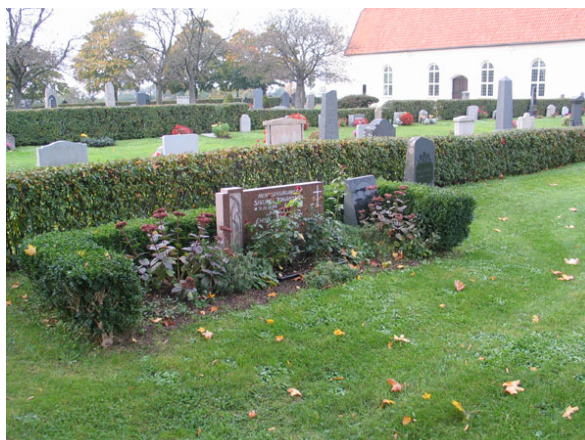
Kvarter S-Ö från det sydöstra hörnet av kyrkogården.

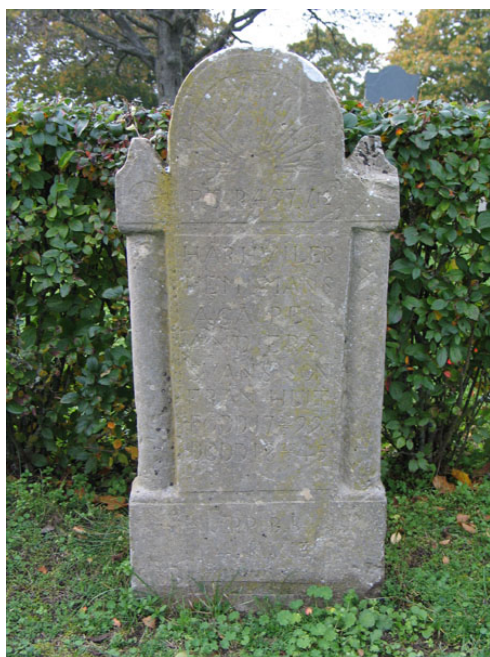
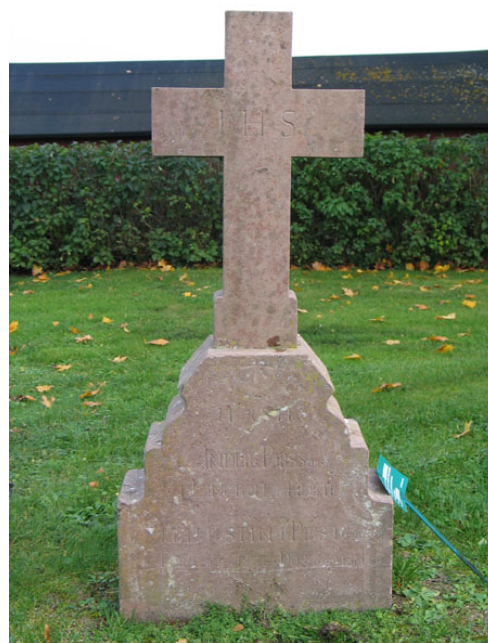
Äldre kalkstensvård i kv S-O.

De två gravkvarteren har samma karaktär med gravvårdar stående i gräsmatta. Här finns en blandning av gravvårdar från olika tider. Flera av dessa har ett stilhistoriskt och/eller hantverksmässigt värde. Hos enskilda gravvårdar finns också lokal- och personhistoriska värden att värna dels genom de titlar som finns angivna, dels genom den kunskap som finns om en del av de gravsatta. De vårdar som är från 1800-talet och är tillverkade av kalksten ska föras upp på församlingens inventarieförteckning. Gravplatsen som är belagda med grus och har kvar sin omgärdning bör bevaras. De utgör resterna av en utsmyckningstradition som idag är borta.

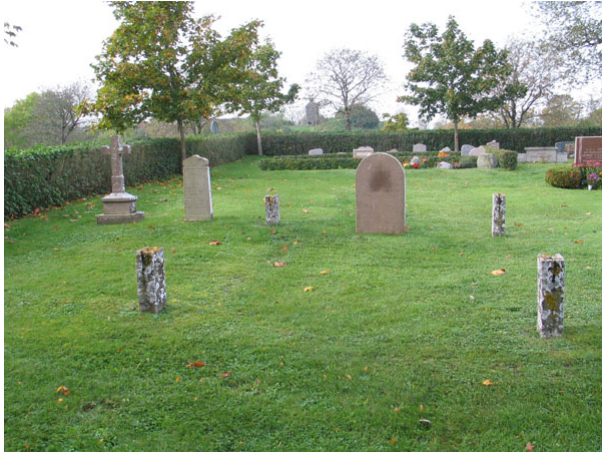
Gamla kalkstensvårdar i kv S-V.

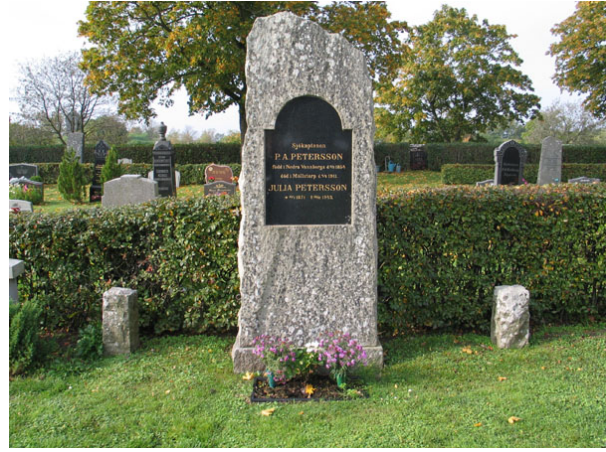
Monumental vård över en sjökaptan i kv S-V.

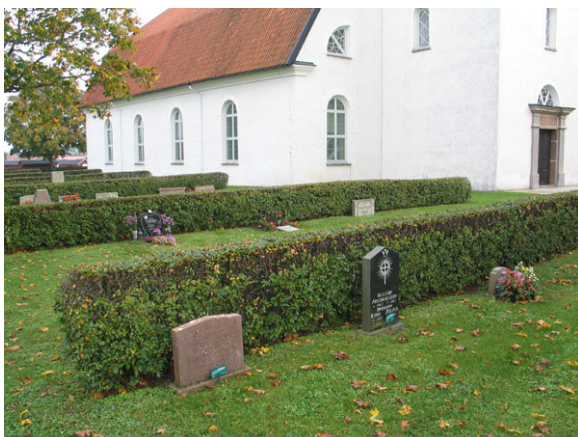
Kvarter N är beläget norr och nordost om kyrkan. Norr om kyrkan är gravplatserna ordnade i ryggställda rader i nord-sylik riktning med en låg rygghäck emellan. Mot väster finns de flesta platserna mot muren men är i övrigt kraftigt utglesat. Marken är insådd med gräs och där finns inga gångar. Till skillnad från på kyrkogårdens södra sida saknas helt monumentala och mer påkostade vårdar.

Kv N, från öster.

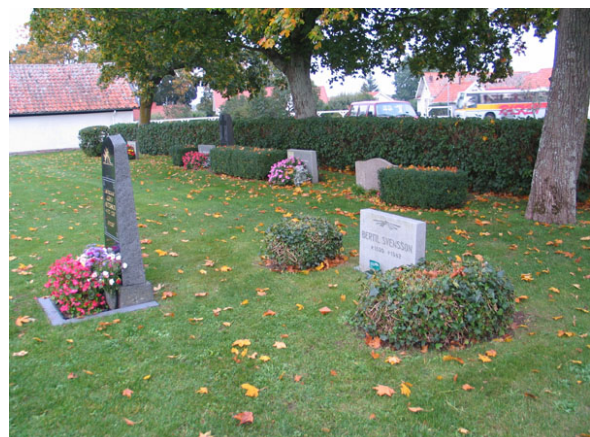
Ostligaste delen av kv N, med murgrönskullar.

Kvarteret består av en blandning av vårdar från 1910-talet och framåt. De äldre är ofta av svart granit och uppvisar de kännetecken som redogjorts för i ett tidigare stycke. Dock är det påtagligt att omständigheterna ofta varit knappare för de som begravts här, genom att de äldre vårdarna är mindre än på södra sidan. I kvarterets östra del, alldeles norr om östra ingången, finns två murgrönskullar på var sida om en modernare vård.
