Kulturhistorisk inventering av kyrkobyggnader och kyrkomiljöer i  
Linköpings stift 2006

## EKEBY KYRKA

Ekeby socken  
Boxholm kommun  
Linköpings stift  
Östergötlands län

Kulturhistorisk inventering av kyrkobyggnader och kyrkomiljöer i Linköpings stift  
Delrapport oktober 2006

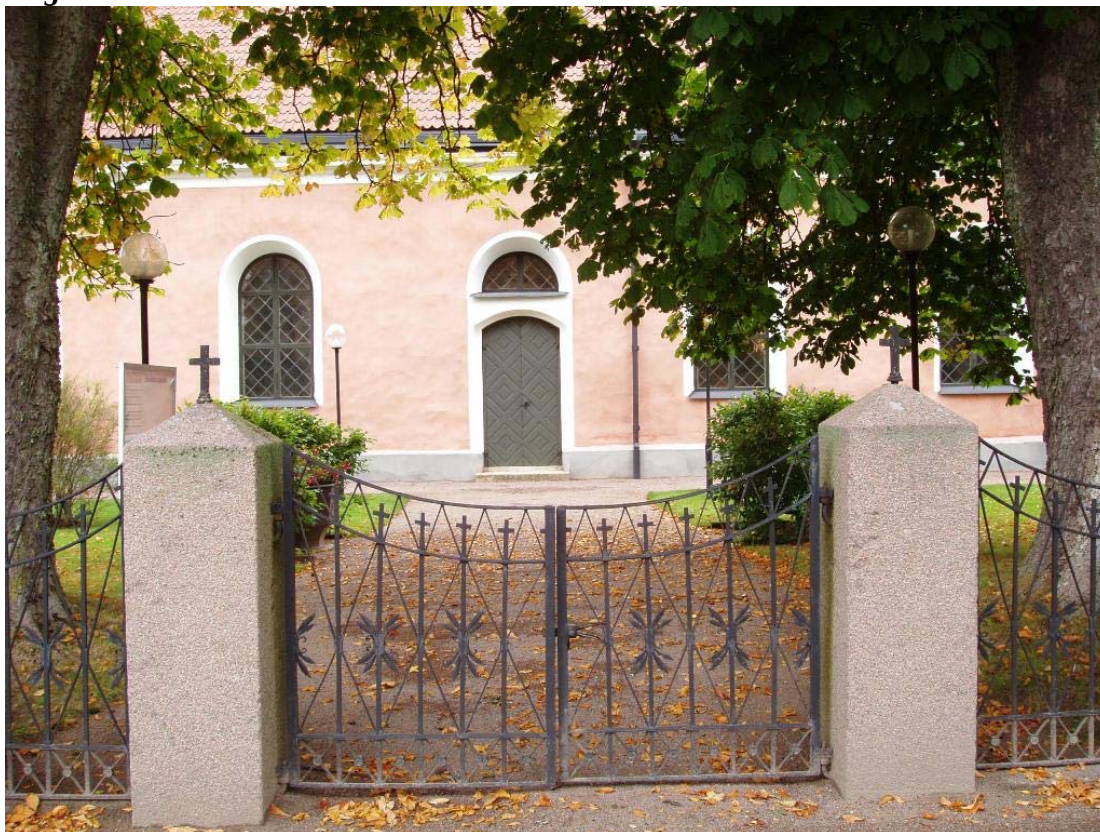
Kyrkogården har två ingångar i söder, med huvudingången förlagd mittför kyrkans sydportal. Grindstolparna är av granit med fyrsidig form med avfasat krön. Grindarna är dekorativt utformade i svart smide. En stödmur och en låg häck avskärmar mot vägen.

Nordöst om kyrkan finns en likkällare av okänd ålder som till hälften är nedgrävd. Väggarna är vitputsade och taket täcks av ett tegeltäckt sadeltak. En svart panelklädd enkeldörr finns mot söder. Invändigt är väggarna vitputsade, golvet är gjutet i betong och taket täcks av omålad panel. Byggnadens vindsvåning används som förvaring av tegelpannor men står i övrigt oanvänd. Utanför likkällaren står tre runstenar som uppställdes 1936, dock är deras ursprungliga plats okänd.

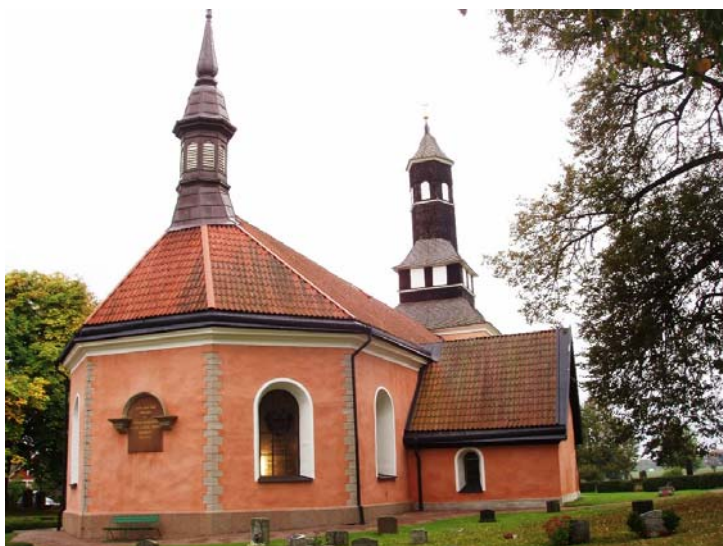
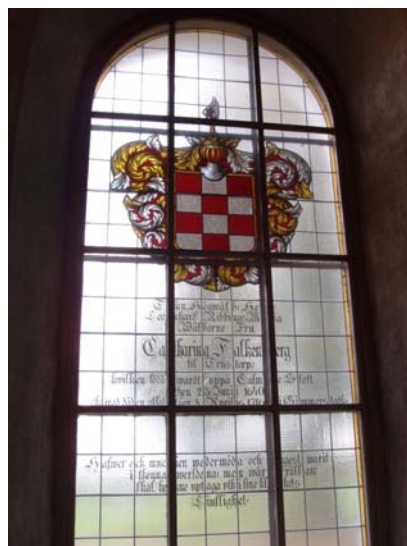
Kyrkan har ett rektangulärt långhus med ett jämbrett tresidigt kor i öster, sakristia i norr samt torn i väster. Koret förstörades kring 1650 och försågs samtidigt med ett underliggande gravkor för släkten Ribbing, bekostat av Per Ribbing på Boxholms säteri. Tornet byggdes 1753 av byggmästare Petter Frimodig från Linköping. Mellan andra och tredje våningen finns årtalet 1754. Stommen är huvudsakligen av gråsten, koret är dock byggt av tegel. Fasaderna är slätputsade och sedan 1967 avfärgade i en rosa kulör som påträffades vid en putsundersökning. Fönster och dörrar har vita, slätputsade omfattningar och även den profilerade taklisten är vitputsad. Sockeln är gråputsad, förutom korets sockel som är av granit. Koret är också försett med oputsade hörnkedjor av sten. Flera ankarjärn är synliga i yttermurarna. På södra långsidan, i övergången mellan kor och långhus, finns en kraftig strävpelare med tre gravhällar från 1600- och 1700-talet monterade i muren. Strävpelaren tillkom förmodligen i samband med korets utbyggnad på 1650-talet. Långhuset har ett sadeltak som är valmat över koret och täckt med enkupigt tegel. Även sakristian täcks av ett tegeltäckt sadeltak. Tornets avslutning är spånklätt och består av en fyrsidig bas med klockvåning som är försedd med vita rektangulära ljudluckor, två i vardera riktningen. Ovan denna finns en hög, sexsidig lanternin som har vita stickbågiga träluckor. Koret kröns av en plåtinklädd takryttare som tillkom 1894-95. Långhusets fönsteröppningar är höga, rundbågiga och försedda med mörkgröna träbågar med diagonal blyspröjsning. På västgaveln finns även små runda fönster på vardera sidan om tornet. Korets rundbågiga fönster är försedda med svarta smårutiga blyspröjsade metallbågar med glasmålningar föreställande tre släkters vapen,

utförda av R Calmänder 1894-95. Även sakristian har rundbågiga fönster i väster och öster men mindre och försedda med svarta spröjsade metallbågar. Tornets andra våning har ett runt fönster åt väster med svart träbåge och blyspröjs. Den tredje våningen har ett stickbågigt fönster åt väster med svart träbåge med blyspröjs. Solbänkarna är täckta med svartmålad plåt, så även stuprör och ståndrännor. Ingångar finns i tornet i väster samt mitt på södra långsidan. Huvudingången har en rundbågig öppning med en djupt indragen raksluten, mörkgrön dubbeldörr med dekorativ panel och ett ovanliggande lunettfönster. Framför dörren finns en trappa av granit. Sydingången har en rundbågig öppning med ett lunettfönster i överdelen, och en stickbågig mörkgrön dubbeldörr med dekorativ panel. Framför dörren finns en låg kalkstenstrappa. Korets östfasad är försedd med en inramad inskriftstavla av röd kalksten med inskriften "DETTA GRAF CHOR UPPBYGGT AF GENERAL LIEUTENANTEN FRIHERRE GABRIEL RIBBING REPARERADT MDCCCXVII".

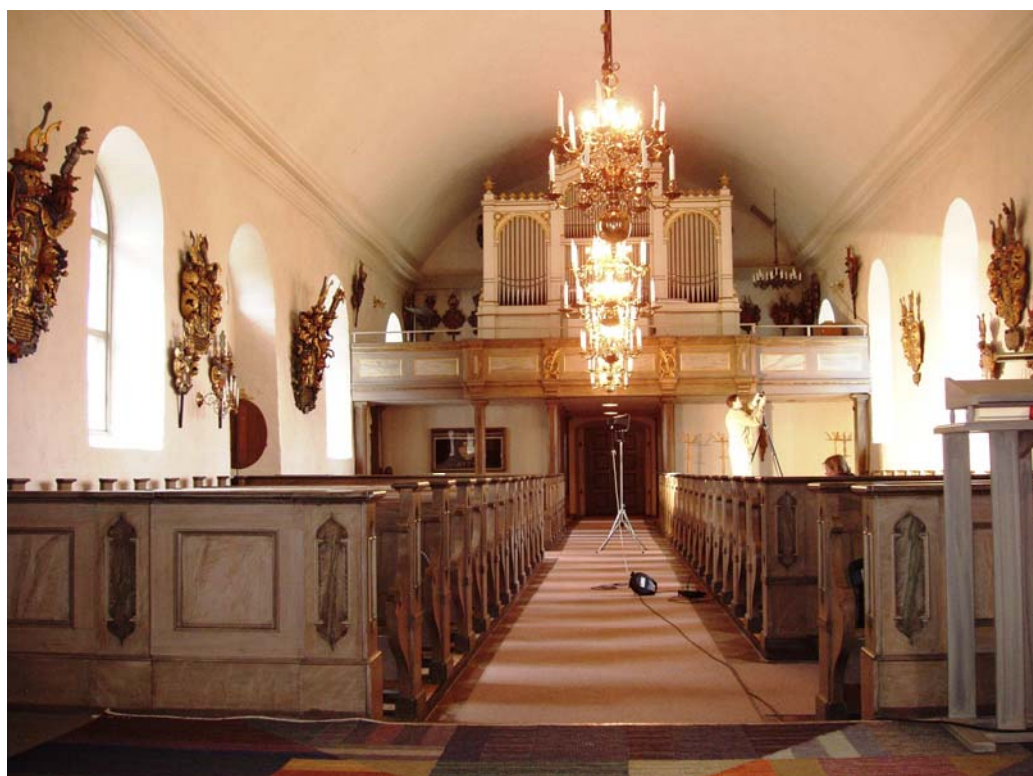
*Långhuset* är orienterat i öst-västlig riktning. Mittgången är belagd med diagonalställda röda och grå kalkstensplattor, medan det i bänkkvarteren ligger ett obehandlat trägolv med smala brädor. Väggarna är vitputsade, likaså takets trätunnvalv som avslutas nedåt av en profilerad list. Under läktaren kan man se spår av en av de rivna valvpelarna. Innanfönstren är försedda med grå träbågar med klarglas. Den västra ingången har en stickbågig öppning, och är försedd med en rak, grålaserad dubbeldörr med spegelindelning. Den södra ingången ligger i en hög

rundbågig nisch som är försedd med en stickbågig, grå dubbel bräddörr. Bänkarna är indelade i tre öppna kvarter som ansluter till väggarna i norr och söder. De är lätt marmoreringsmålade i grått, med ljusa och mörka speglar på skärmarna samt de raka gavlarna. Bänkinredningen tillkom vid Agi Lindegrens restaurering 1894-95 men färgsättningen hör till Erik Fants

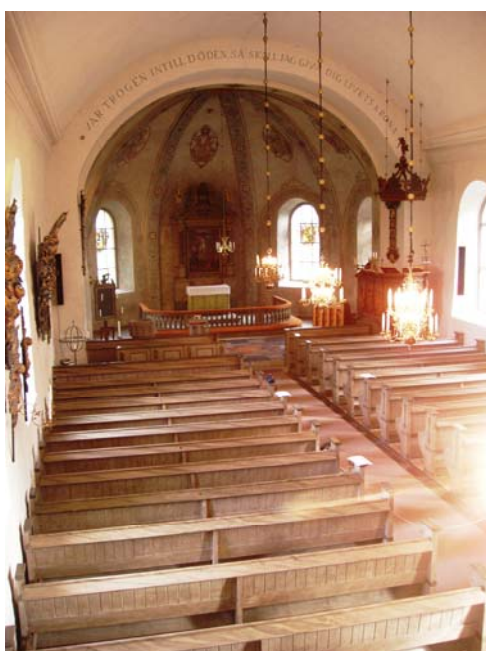
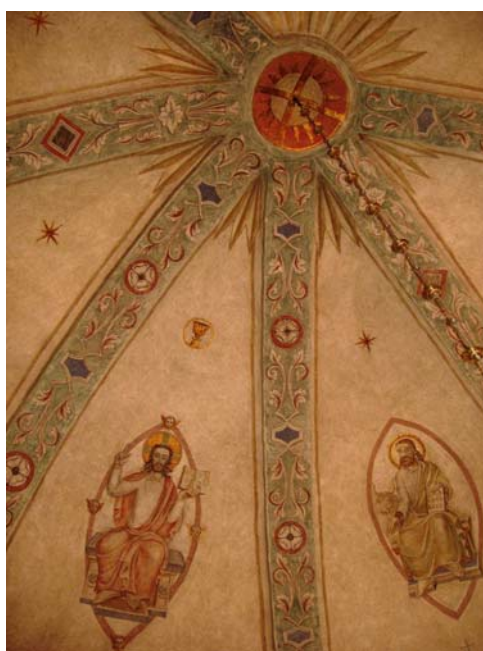
*Koret* är jämbrett med långhuset men avdelas med en valvbåge. Golvet ligger ett steg högre och är belagt med kalkstensplattor. Väggarna och hjälmvalvet är putsade i en gråton med breda dekorerade valvribbor. Även valvkapporna är dekorerade med figurativt kalkmåleri föreställande Jesus och evangelisterna, utfört 1926 av dekormålaren Filip Månsson från Stockholm. Fönstren har grå innerbågar av trä med klarglas som släpper igenom ytterbågarnas glasmåleri från 1894-95 av R Callmänder. Altaret är av trä och täcks av ett antependium. Altaruppsatsen är grönmarmorerad med svartmarmorade kolonnetter och tillkom under 1700-talet. Altartavlan "Kristus på korset" är från 1693 och sägs vara målad av konstnären David Klöcker Ehrenstrahl, eller en elev vid dennes verkstad. Den skänktes av Catharina

Falkenberg på Boxholms säteri. En förgylld ram som förvaras i tornet tycks ha hört till tavlan enligt äldre fotografier. Altaringen har en rundad form med grönmarmorade balustrar och ett textilklätt knäfall i gulröd kulör. På ett runt kalkstenspodium i korets främre norra del står en av kyrkans äldsta inventarier, en skulpterad dopfunt av vätternsandsten från 1100- eller 1200-talet. Den tillhör de romanska bildfuntarna, och cuppans blindarkad för den till Arcadiusgruppen. Liknande funtar finns i Hogstad och Klockrike. Intill dopfunten finns en nummertavla på ett snidat trästativ. Även den rektangulära ramen är snidad och målad i grå och svarta toner. Den är tillverkad 1926 och är svängbar så att båda sidor kan användas.
