Norra Möckleby kyrkogård

Norra Möckleby församling, Växjö stift, Kalmar län

Kulturhistorisk inventering av kyrkogårdar/
begravningsplatser i Växjö stift 2006

Magdalena Jonsson
Kyrkoantikvariska rapporter 2006, Kalmar läns museum

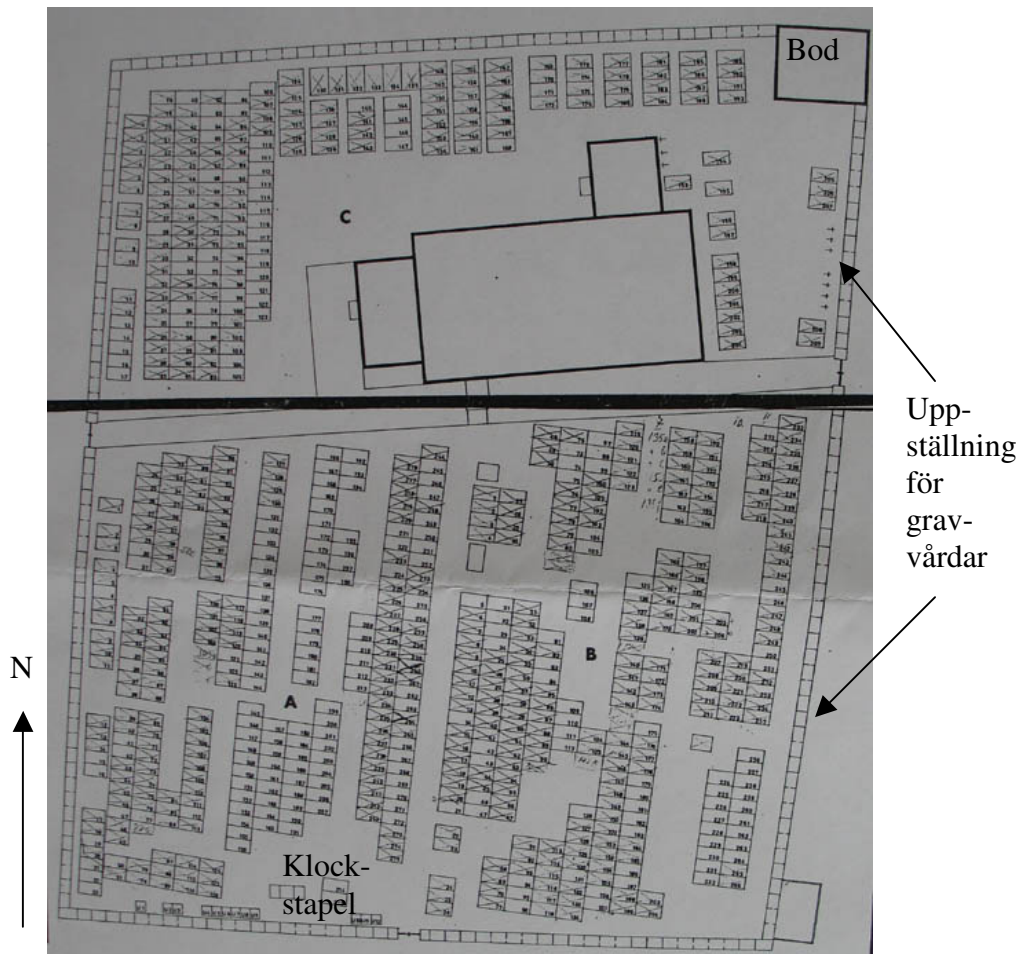
Karta över N Möckleby kyrkogård

Norra Möckleby kyrkogård är i det närmaste rektangulär till formen. Kyrkan ligger i norra delen av kyrkogården med de största gravytorna söder om kyrkan. Det finns dock gravplatser runt hela kyrkan. Kyrkogården är indelad i tre kvarter, A-C. I kvarteren blandas gamla och nya gravvårdar. Det finns också en hel del lediga gravplatser. På kyrkogården finns flera mycket ålderdomliga gravvårdar bevarade bl.a. en samling av kalkstenscors som står uppställda öster om koret.

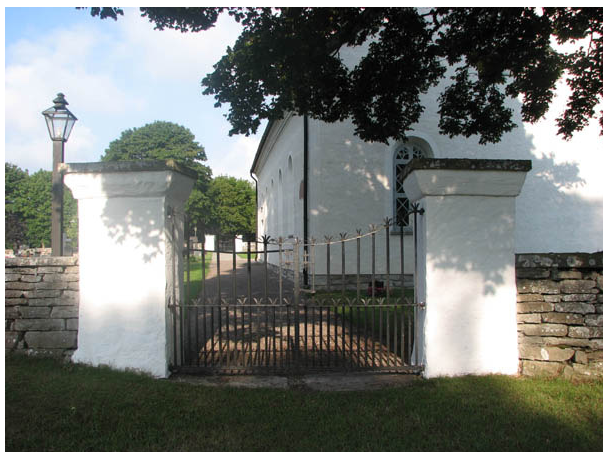
Kyrkogårdens ingång i öster. De dubbla smidesgrindarna bekostades av bönderna i den södra delen av socknen 1831. (KI N Möckleby kyrkog 004)

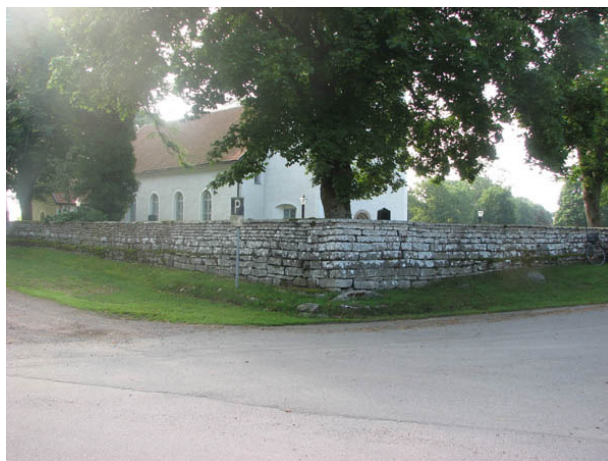
Hela kyrkogården omges av en kallmurad kalkstensmur. Bitvis har muren förstärkts med cement. På utsidan av muren i väster finns järnringar i muren. Här bands hästarna medan man var i kyrkan. I norr är delar av muren överväxt med murgröna.

Kyrkogårdens mur från nordväst.
(KI N Möckleby kyrkog 016)

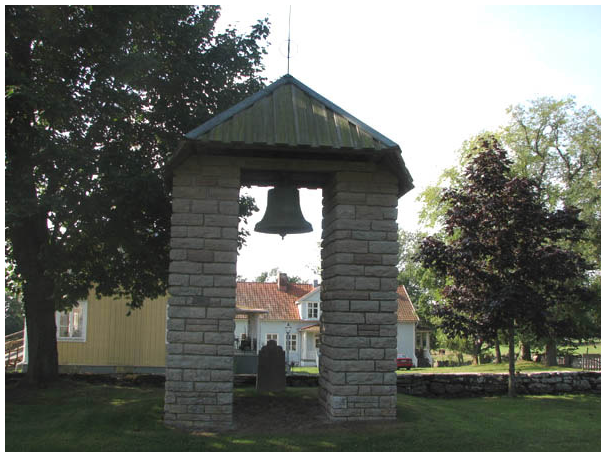
Klockstapeln för den spräckta klockan från 1600-talet byggdes på 1960-talet i södra delen av kvarter A. (KI N Möckleby kyrkog 025)

I södra delen av kvarter A står en klockstapel. I denna hänger en klocka som tagits ur bruk. Den göts 1643 av Gert Meyer. Klockan är idag spräckt men församlingen ansåg att den hade en vacker dekor och ville därför bevara den. Arkitekt Nils Carlgren har ritat den klockstapel som uppfördes i början av 1960-talet. Den består av två pelare av murad kalksten och täcks av ett tälttak i trä.

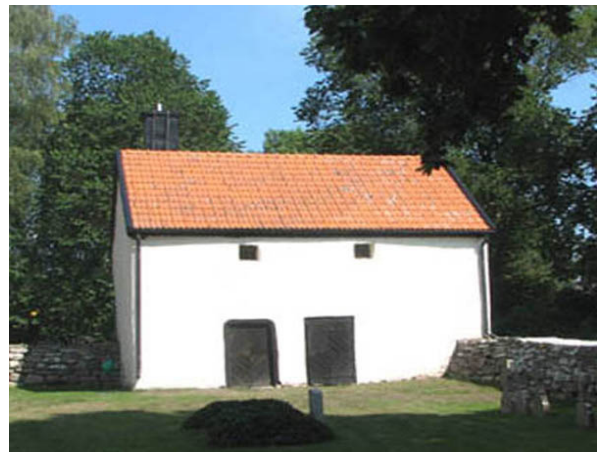
Den f.d. likboden som idag används som förråd. Golvet i byggnaden är lagt av gamla gravhällar. (KI N Möckleby kyrkog 068)

I kyrkogårdens nordöstra hörn finns en byggnad av sten. Fasaden är putsad och avfärgad i vitt. Taket är belagt med rött tegel. I söder finns två gluggar och två dörrar av trä. De sistnämnda är svartmålade liksom övriga snickerier. Inne i byggnaden är golvet belagt med gamla gravhällar. Byggnaden används idag som förråd och redskapsbod.

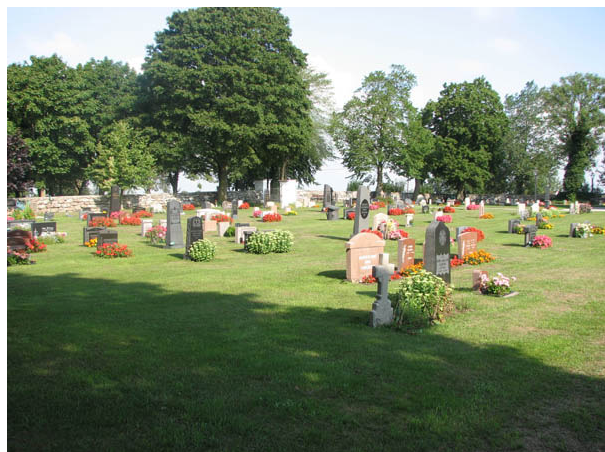
Kvarter A från sydost. (KI N Möckleby kyrkog 018)

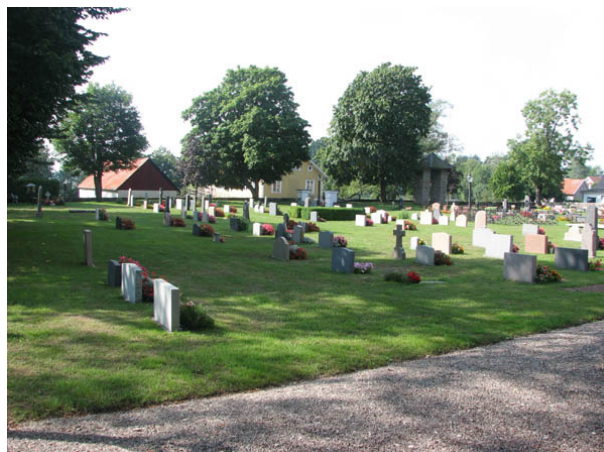
Kvarter B från nordost. (KI N Möckleby kyrkog 030)

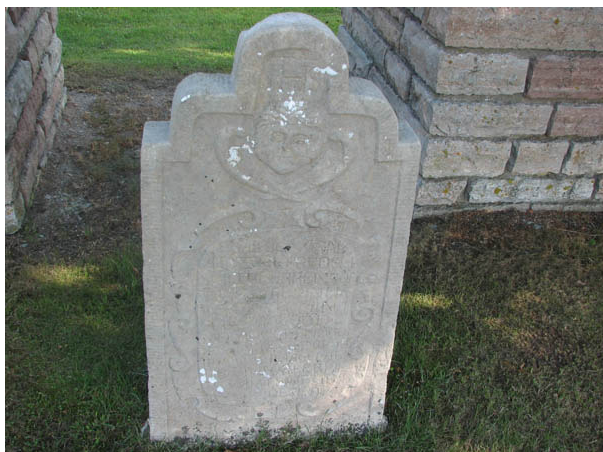
Denna kalkstensvård från 1662 står idag uppställd i anslutning till klockstapel. Vården minner om Katarina som var dotter till Andreas Göt. Denna typ av gravvård är idag ovanlig.
(KI N Möckleby kyrkog 027)

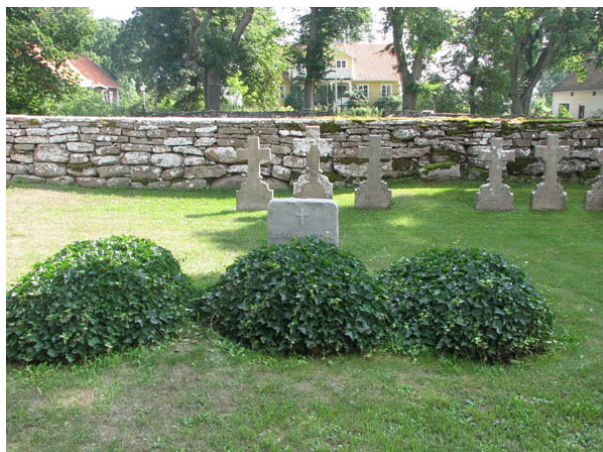
Fram till mitten av 1900-talet fanns flera gravkullar av murgröna på N Möckleby kyrkogård. På bilden syns tre av kyrkogårdens fyra bevarade gravkullar. I bakgrunden syns några av de ålderdomliga kalkstenskors som står uppställda utmed kyrkogårdens östra mur. De ska vara tillverkade av en stenhuggare Jansson från Långrälla.
(KI N Möckleby kyrkog 051)

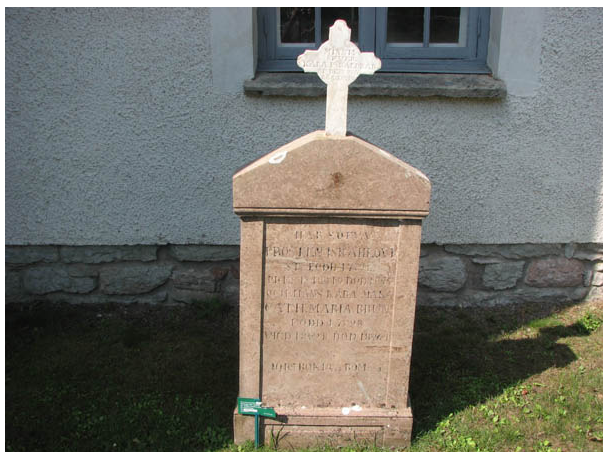
Gravvård i kvarter C över prosten Israel Ahlqvist, död 1879, och hans hustru Catharina Maria Bruun, död 1861. Vården är av kalksten krönt med ett marmorkors. (KI N Möckleby kyrkog 052)

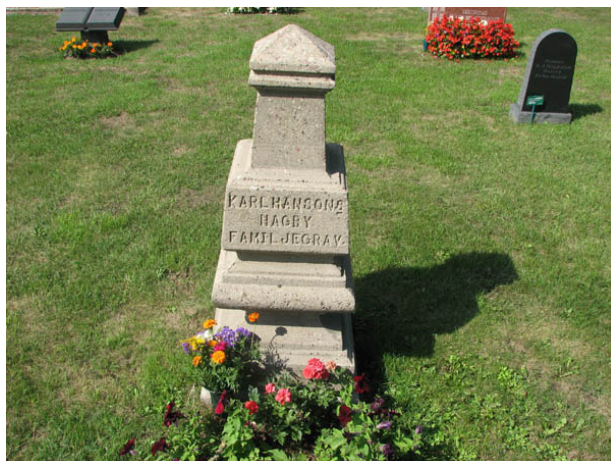
Karl Hansson från Hagbys familjegrav i form av en pelare gjuten i cement i kvarter C. Vården är tillverkad 19? av Karl Hansson själv. (KI N Möckleby kyrkog 057)
