# Stenåsa kyrkogård

Stenåsa församling, Växjö stift, Kalmar län

Kulturhistorisk inventering av kyrkogårdar/  
begravningsplatser i Växjö stift 2006

Magdalena Jonsson  
Kyrkoantikvariska rapporter 2006, Kalmar läns museum

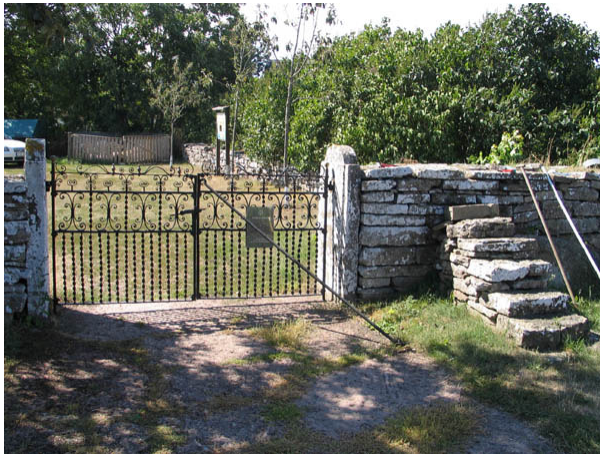
Kyrkogården har en ingång i norr och en i söder. Båda har dubbla smidesgrindar mellan stolpar av kalksten. Till vänster om grinden i söder och till höger om grinden i norr finns klivstättor av kalkstensflisor.

Kyrkogårdens ingång i söder. (KI Stenåsa kyrkog 007)

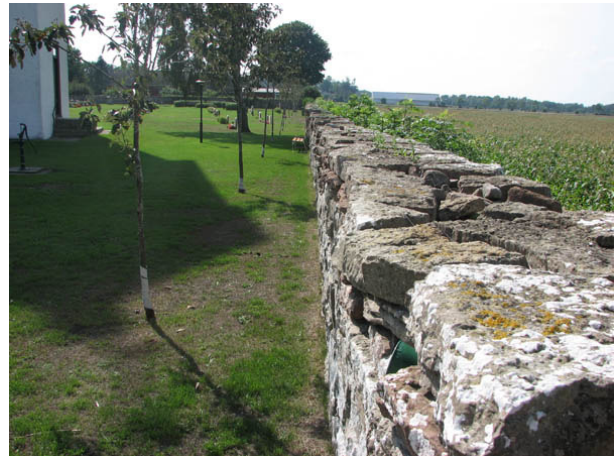
Kyrkogården omges i samtliga väderstreck av en mur av kalksten.

Kyrkogårdens mur och nyplanterade oxlar i väster. (KI Stenåsa kyrkog 005)

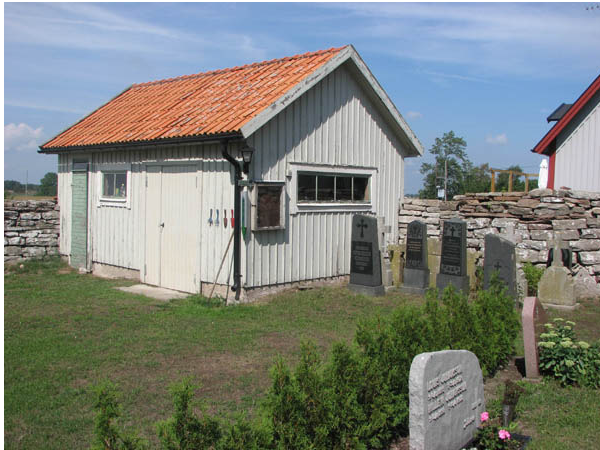
Redskapsboden och uppställningsplats för gravvårdar i nordväst. (KI Stenåsa kyrkog 004)

I kyrkogårdens nordvästra hörn står en redskapsbod. Den har rött tegeltak och stående träpanel målad i en grågrön ton. Fönster foder och vindskivor är vita.

In till boden, utmed kyrkogårdens norra mur, är ett antal äldre gravvårdar som plockats bort från kyrkogården uppställda.

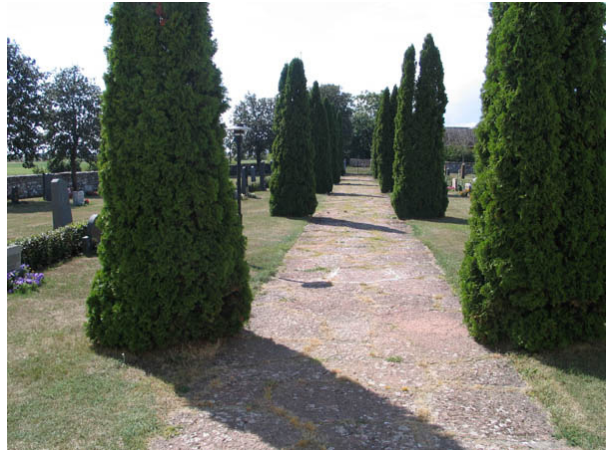
En gång belagd med kalkstensflis går fram till kyrkans södra ingång.

En gång belagd med kalkstensflis och kantad av tujor går söderut från kyrkans södra ingång. (KI Stenåsa kyrkog 010)

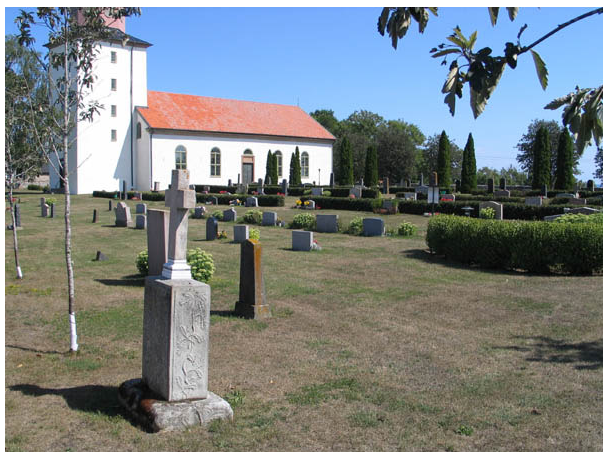
Kvarter A från sydväst. Till höger i bilden skymtar minneslundan omgärdad av en tujahäck. (KI Stenåsa kyrkog 012)

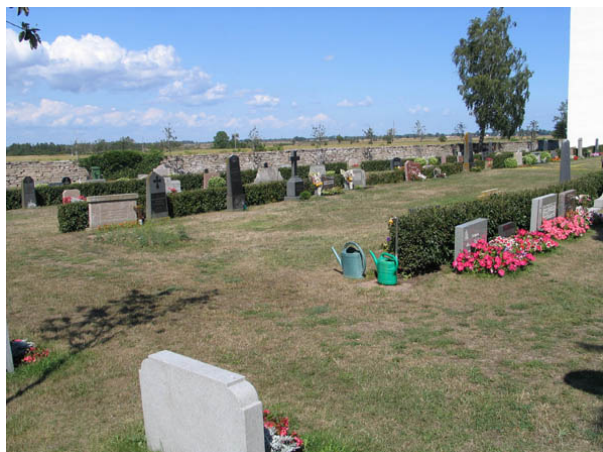
Kvarter B från sydost. (KI Stenåsa kyrkog 018)

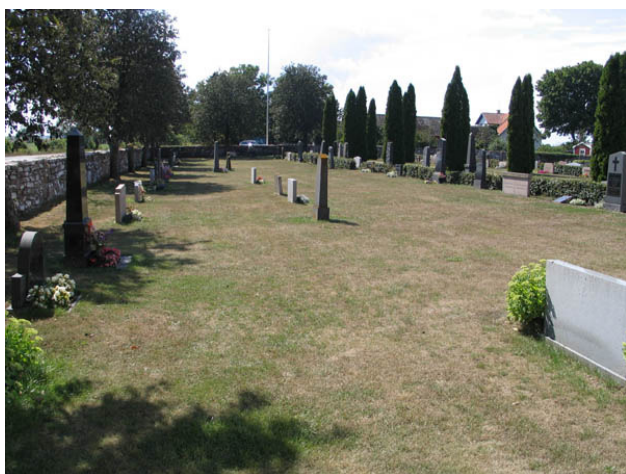
Kvarter C från norr. (KI Stenåsa kyrkog 029)

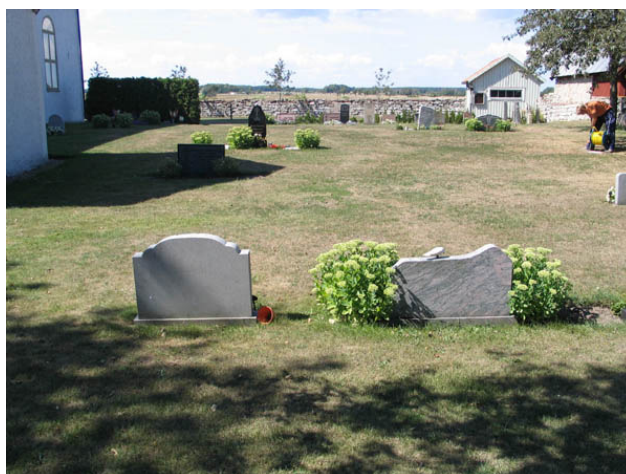
Kvarter D från öster. (KI Stenåsa kyrkog 038)

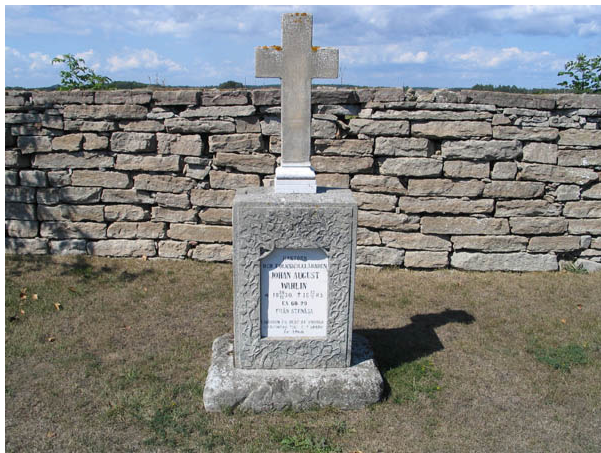
I sydvästra hörnet av kvarter A står en gravvård med en bas av kalksten dekorerad med slingor av murgröna. Det kröns av ett kors vars bas är av marmor men korsarmarna är av

cement. Kanske har korset ursprungligen varit av marmor. I basen av kalksten är en marmortavla infälld. Den berättar att vården är en minnesvård över kantorn och folkskolläraren Johan August Wahlin, död 1885. Vården restes 1900 av hans elever i Stenåsa.

Minnesvården över kantorn och folkskolläraren Johan August Wahlin från år 1900. (KI Stenåsa kyrkog 014)

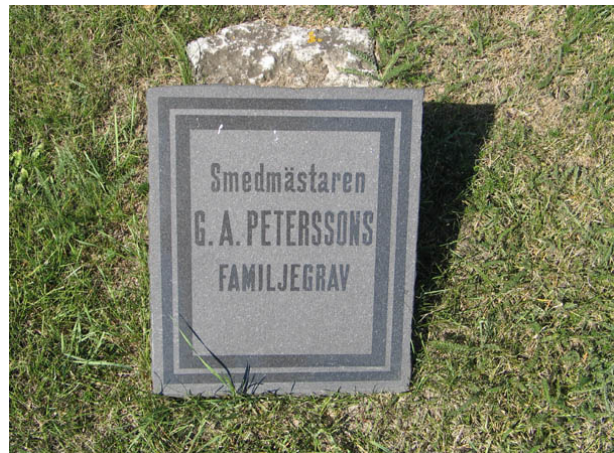
I kvarter A finns också denna enkla familjegravvård över smedmästare G A Pettersson. (KI Stenåsa kyrkog 015)

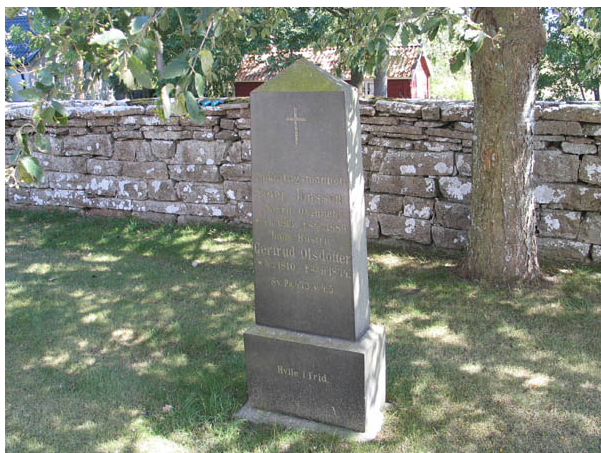
Den äldsta gravvården på Stenåsa kyrkogård är från 1874 och finns i kvarter D. Det är undantagsmannen Peter Jönsson och hans hustru Gerda Olsdotters höga gravvård av svart granit. De dog 1889 respektive 1874. På kyrkogårdens finns en gravvård som har en äldre datering, kantor P D Blomquist som dog 1871, men gravvårdens utseende gör det troligt att äldre persondata överförts till en ny gravvård. Gravvårdar från slutet av 1800-talet finns i samtliga kvarter utom kvarter B. De fyra kvartererna har brukats kontinuerligt vilket gör att det finns en blandning av vårdar från olika tider. Materialet är främst grå, svart och röd granit, men det finns också flera vårdar av kalksten vilket är typiskt drag för de öländska kyrkogårdarna. På Stenåsa kyrkogård är det främst vårdar från 1900-talets mitt som är av kalksten. I kvarter A finns en vård som kombinerar kalksten, marmor och cement. Flera av gravplatserna var tidigare omgärdade. Idag finns endast resterna av en stenram kvar vid en gravplats. Att ange den dödes yrkestitel är relativt vanligt. De vanligaste titlarna är hemmansägare och lantbrukare men här finns också titlarna konstnär, snickare, kantor änka och undantagsman. På majoriteten av gravvårdarna är den gård eller by som den döde kommer ifrån angiven.

Undantagsmannen Peter Jönsson och hans hustru Gerda Olsdotters gravvård från 1874 står i kvarter D och är kyrkogårdens äldsta gravvård. (KI Stenåsa kyrkog 041)

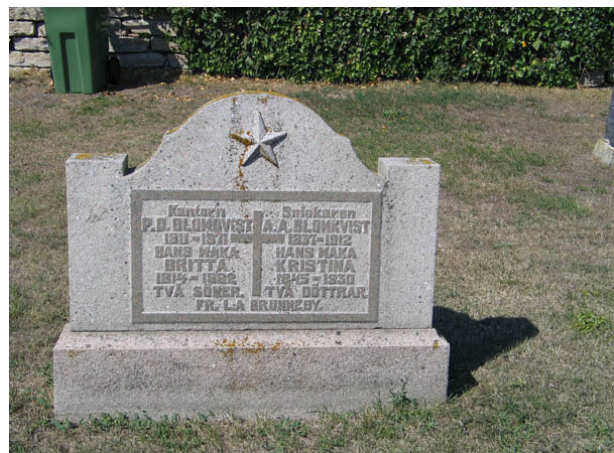
Dateringen 1871 på kantorn P D Blomqvists gravvård är den äldsta på Stenåsa kyrkogård. Gravvården bör dock vara av ett yngre datum. (KI Stenåsa kyrkog 016)
