## BLÅVIKS KYRKOGÅRD

*Kulturhistorisk kyrkogårdsinventering*

*Blåviks församling  
Boxholms kommun  
Linköpings stift  
Östergötlands län  
2006*

ÖSTERGÖTLANDS LÄNSMUSEUM

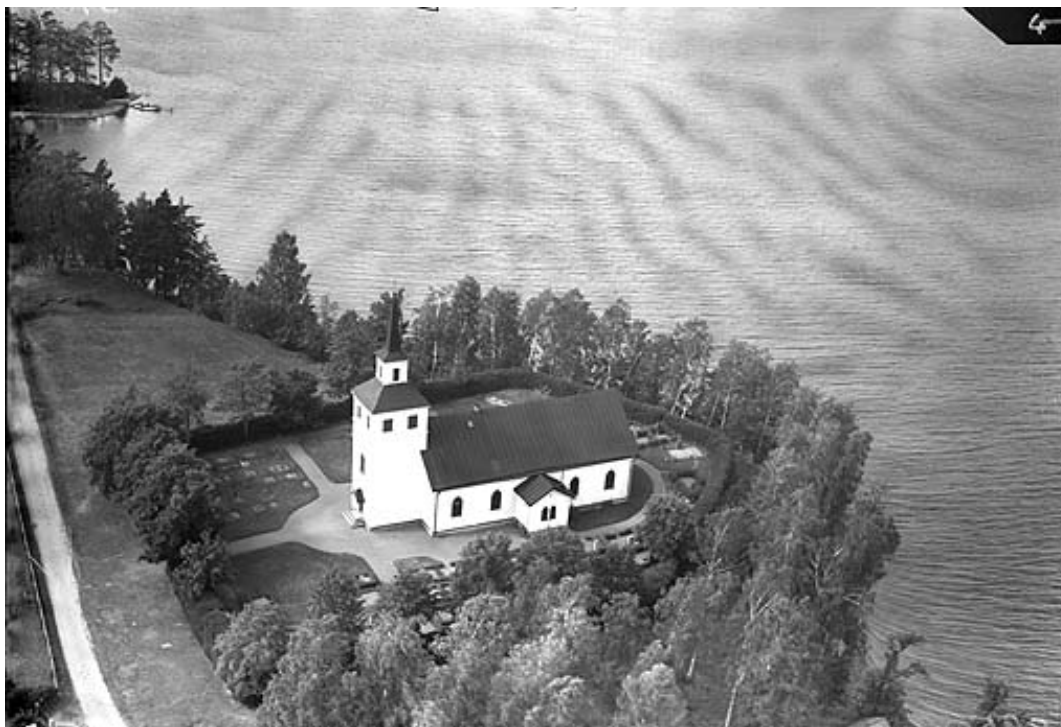
*Foto 1935. Bilden visar en del omgärdade grusgravar. Kvarter E längst ner i bild och synliga delar av kvarter B verkar vara utan gravvårdar. De gravvårdar som vid inventeringen registrerades i kvarter E som eventuella linjegravvårdar är alla daterade efter år 1935. Av bilden att döma var det mindre gravanläggningar på kyrkogårdens södra del och större familjegravar på norra delen. Foto i Östergötlands läns museums samlingar.*

Blåviks kyrka och kyrkogård bildar en kulturhistoriskt värdefull miljö. Höjdläget vid sjön Sommen har utnyttjats och kyrkogårdens form är beroende av terrängförhållandet. När det gäller kyrkogårdens omgärdning har barrhäcken att döma av fotografiet ovan från 1935 en lång tradition.

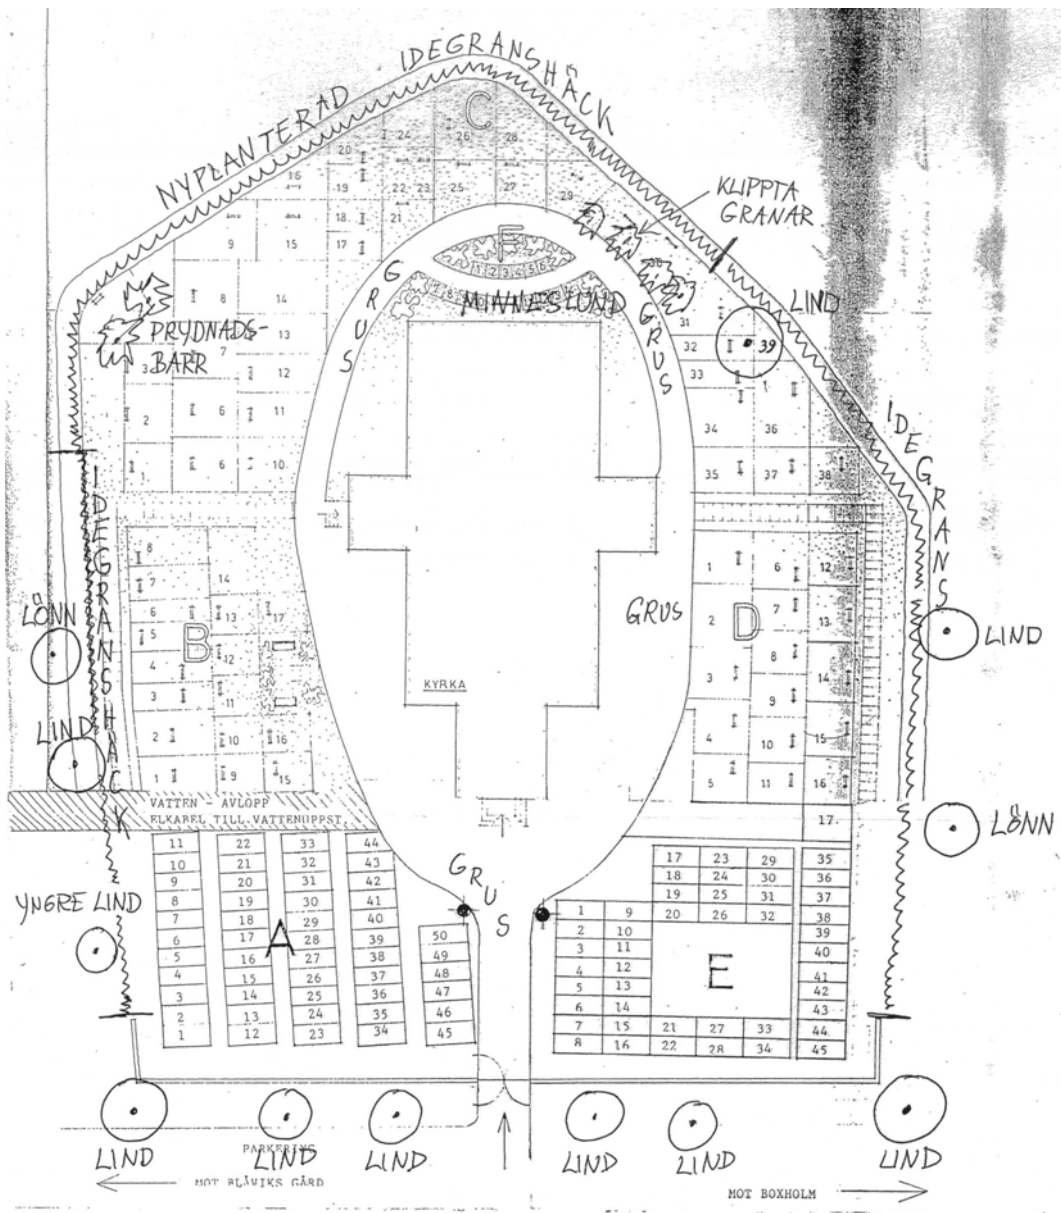
Blåviks kyrkogård. Vegetation m m.

Norr är uppåt och kyrkans vapenhus ligger i söder.

Blåviks kyrkogård är indelad i sex kvarter: A-F. Kvarter A ligger i sydvästra hörnet, kvarter B väster om kyrkan, kvarter C sträcker sig runt norra delen, kvarter D ligger öster om kyrkan, kvarter E på kyrkogårdens sydöstra hörn och kvarter F omedelbart norr om kyrkans kor.

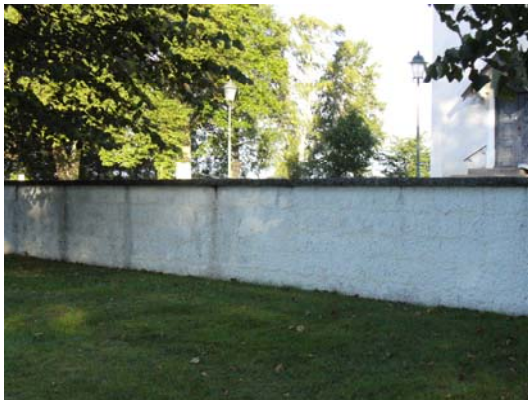
Söder: en ca 1,0 m murad mur med spritputsad yta, avfärgad i vitt. Murkrönet täcks av grå kalkstensplattor.

*Muren i söder från sydöst.*

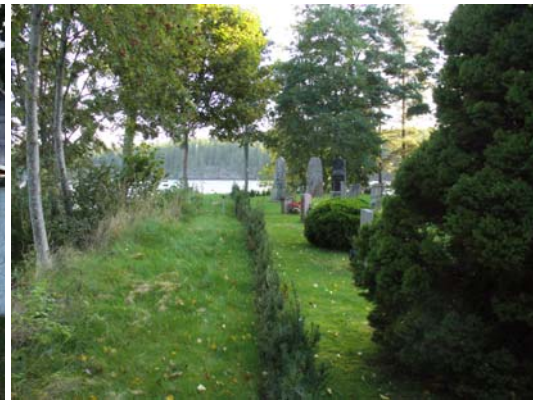
Norr: en nyplanterad idegranshäck som följer uddens spetsiga form.

*Norra häcken från sydväst.*

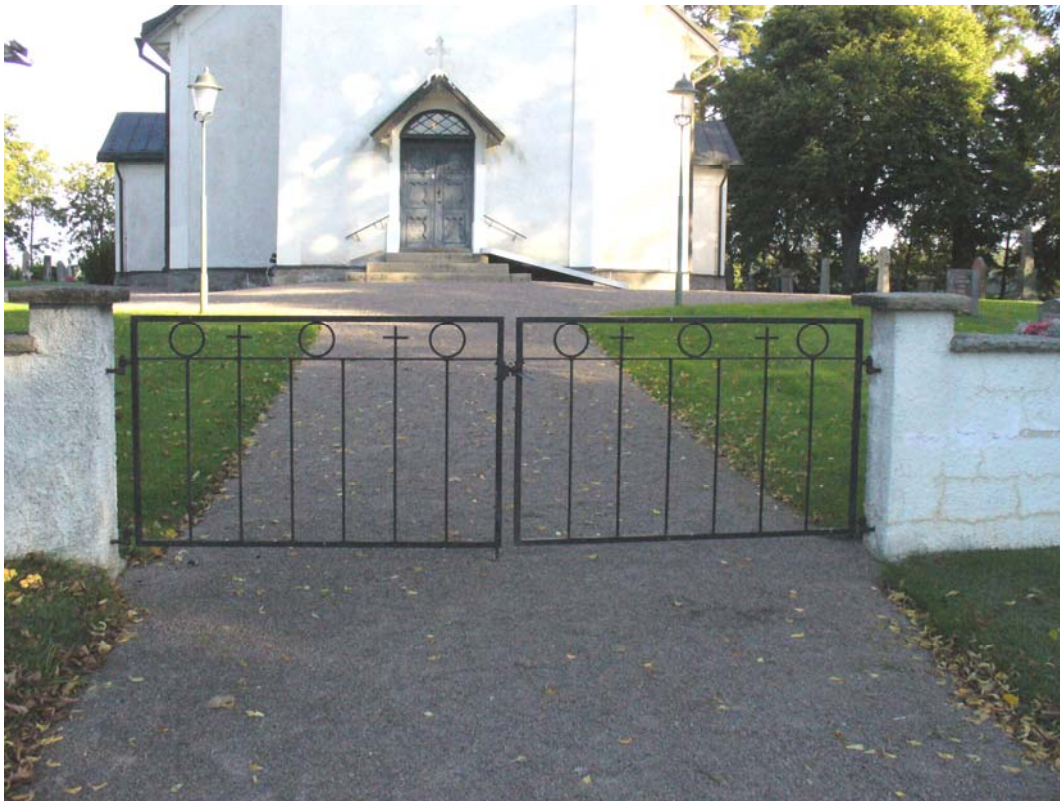
Söder: pargrind i järnsmide (stål) med rakt krön och glest sittande spjälor. Dekor av cirklar och kors i övre delen. Grinden sitter i putsade grindstolpar som övergår direkt i muren och där stolparna enbart är markerade genom en högre höjd.

*Grinden i söder.*

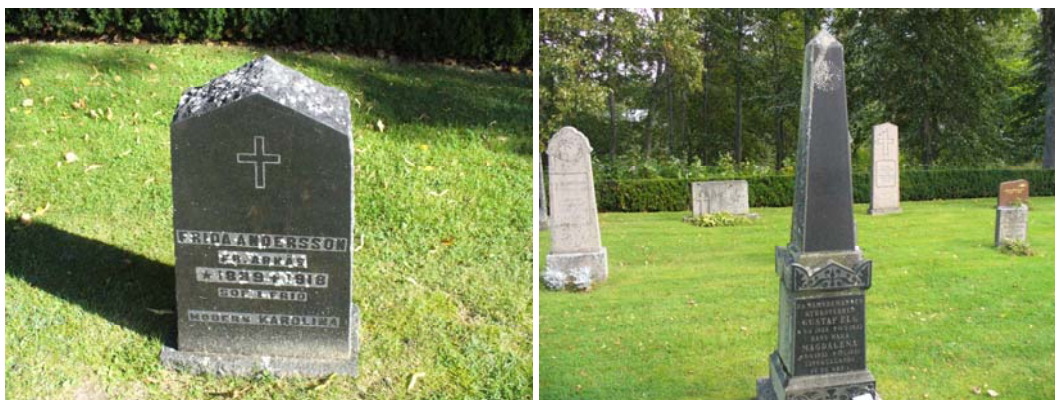
*Exempel på två olika gravvårdar i svart granit, som speglar kyrkogårdens två olika karaktärer.*

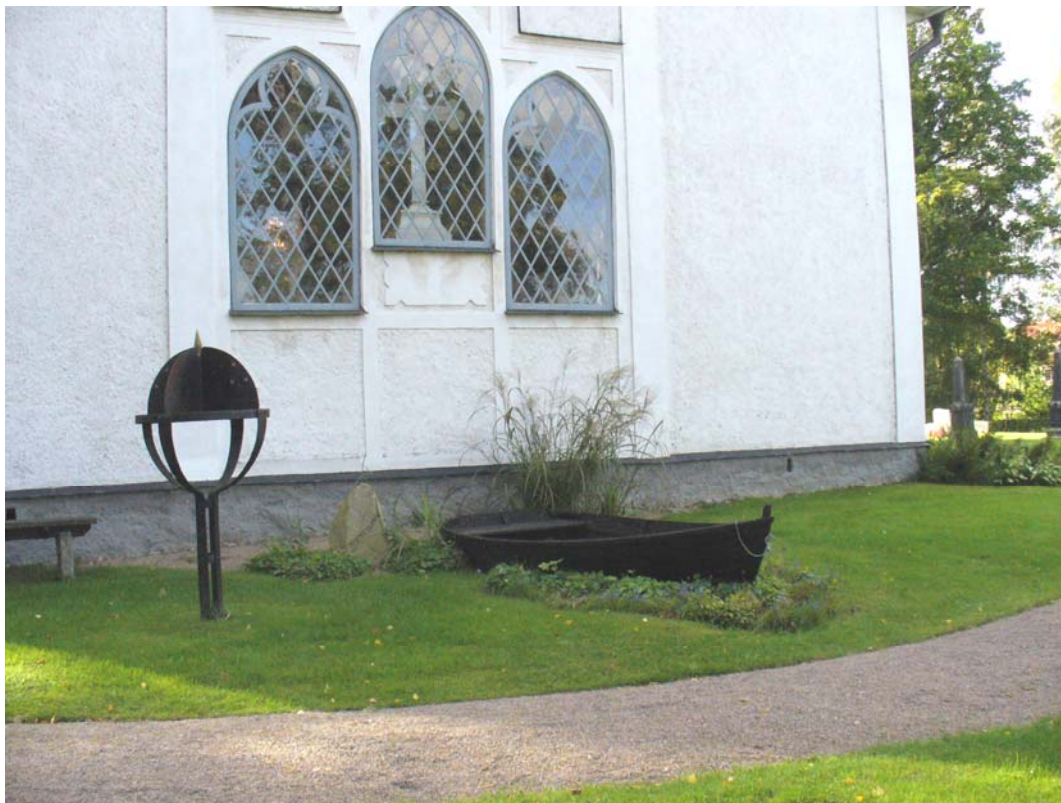
Norr om kyrkan finns minneslundan på en gräsyta som ansluter mot kyrkans korvägg. En eka med grus för placering av vaser, sand, "minnessten" och ljusbärare av järn. Planterad vass m fl växter.

*Minneslunden från nordöst.*

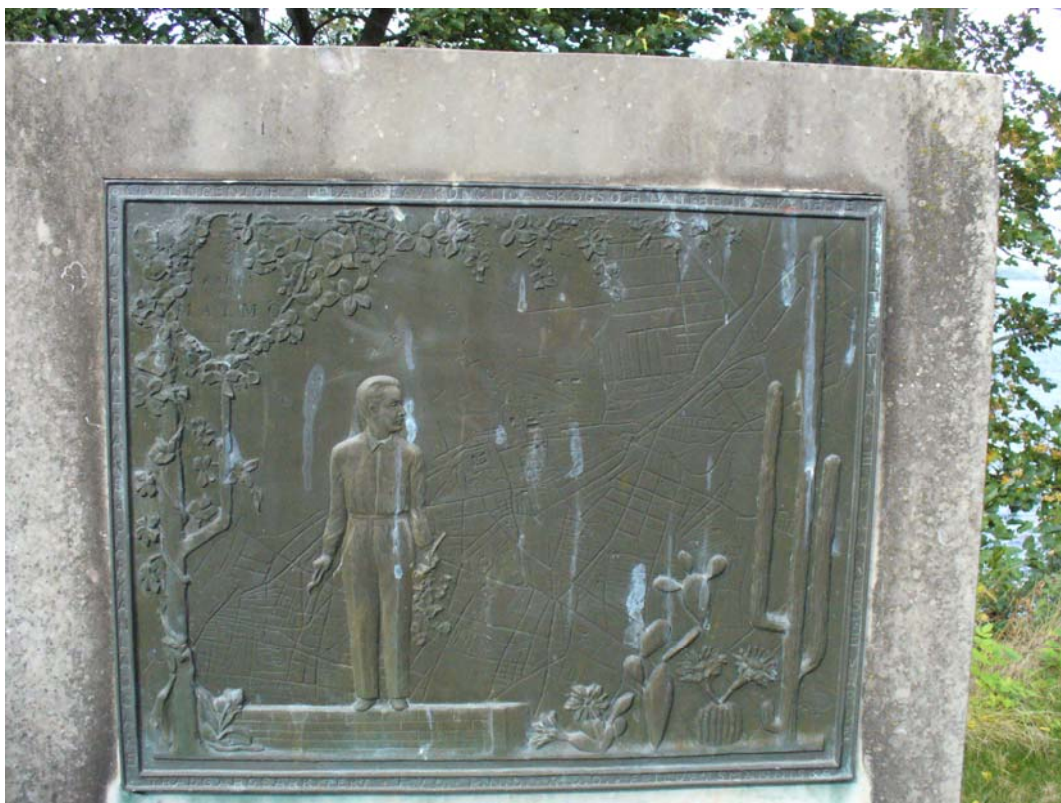
*Kopparrelief som troligen illustrerar 1:e stadsingenjör Erik Bülow-Hübes verksamhet.*

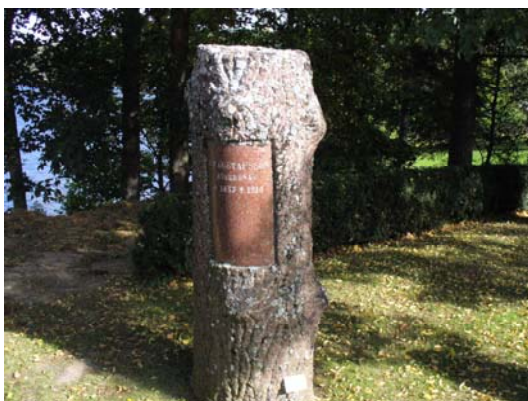
*Ett sk avbrutet livsträd från 1914.*

Kvarterets karaktär med mer påkostade gravvårdar har ett högt kulturhistoriskt värde. Enskilda gravvårdar har ett högt eller mycket högt kulturhistoriskt värde. Det gäller bl a tidstypiska gravvårdar så som obelisker och ett s k avbrutet livsträd. Två gravvårdar, som båda hör till Romanö, är försedda med kopparreliefer. I kvarteret finns också kyrkogårdens äldsta gravvård med årtalet 1874.

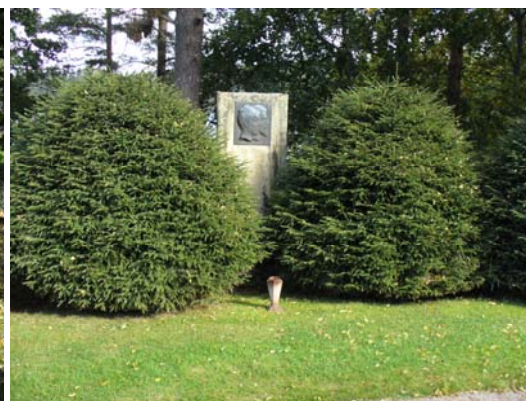
*Gravvård med reliefporträtt i koppar.*
