REGNA KYRKOGRÅRD

Kulturhistorisk kyrkogårdsinventering

*Regna församling
Finspångs kommun
Linköpings stift
Östergötlands län
2005*

ÖSTERGÖTLANDS LÄNSMUSEUM

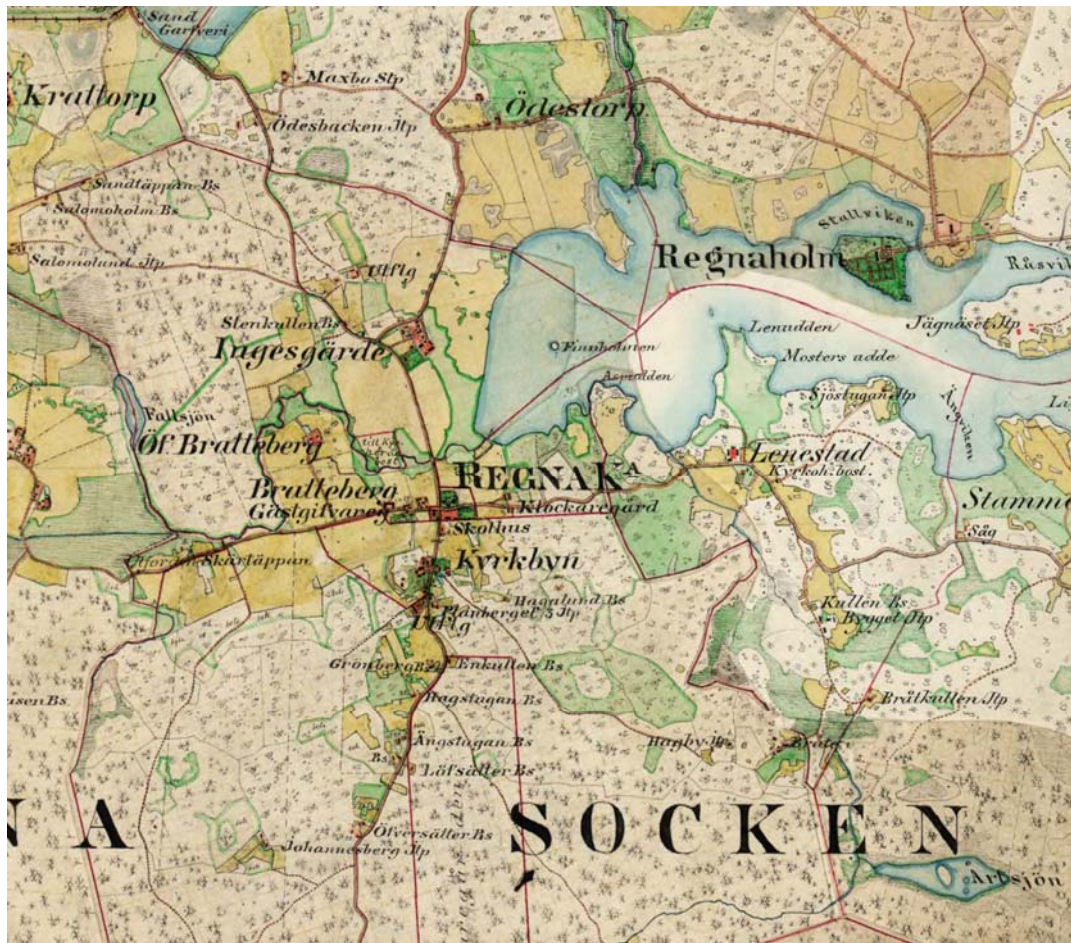
Regna på häradskartan från 1870-talet. Huvudvägen norrut har en östligare sträckning mellan Löfsätter och Ingesgårde och går genom byn direkt väster om kyrkogården. Kyrkogården är betydligt mindre än idag och omfattar kvarteren 1-6. Den mark på vilken kyrkogården senare skulle utvidgas på ligger redan inom kyrkogårdens gränser. Kyrkogården ligger tydligt i bygdens centrum, söderut finns skolan och längst i väster gästgivargården. Längst upp till höger socknens viktigaste säteri, Regnaholm.

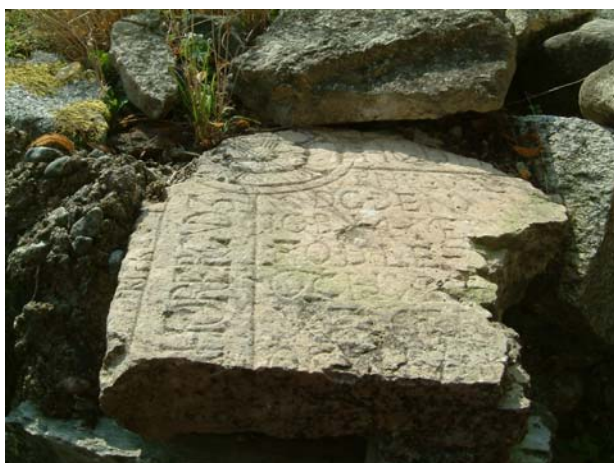
Fragment av en kalkstensvård

I samband med inventerings-tillfället i september 2005 upptäcktes två fragment av gravstenar från 15-1700-talet liggande i kyrkmuren alldeles intill västra ingången av kyrkogårdsvaktmästare Christer Rosenqvist. Det största av fragmenten är fullt läsbart. ”PHIL.....DÖDEN RI.....IOB... ..E.....FÖDDE.....OCH.....” På ramen står en mening på latin.

Fragmenten bör ha tillhört gravstenar som legat i den gamla kyrkans golv och som vid utrensningen av brandrester 1913 kommit att hamna här. Fragmenten visar att Regna gamla kyrka liksom många andra haft begravingar under kyrkgolvet täckta med stora hållar under 1600-talet.

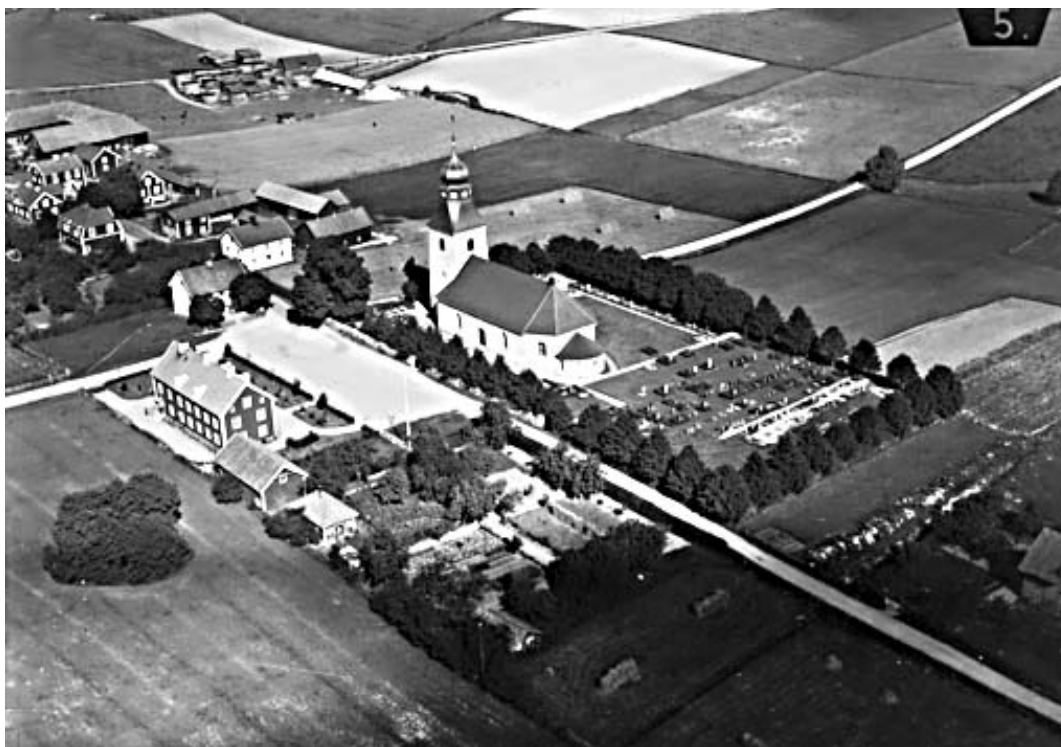
Regna kyrkogård på ett flygfotografi från 1935. Bilden visar kyrkogården utbyggd med kvarter 7, närmast i bild. Det område som kom att bli kvarter 8 ligger direkt utanför trädkransen utanför kvarter 7. Gruskvarteret norr om kyrkan (kvarter 3 och 4) har ännu inte tillkommit och området förefaller vara en gräsmatta utan gravvårdar. Bild ur Östergötlands läns museums bildarkiv.

1914 utvidgades kyrkogården för första gången mot öster och kvarter 7 tillkom. I samma sammanhang uppsattes en ny grind, den sydöstra, som är en kopia av originalgrindarna från 1793. I det nya kvarteret anlades bland annat allmänna linjen, av vilken relativt omfattande lämningar i form av små liggande gravvårdar i granit och vitmålade träkors finns kvar.

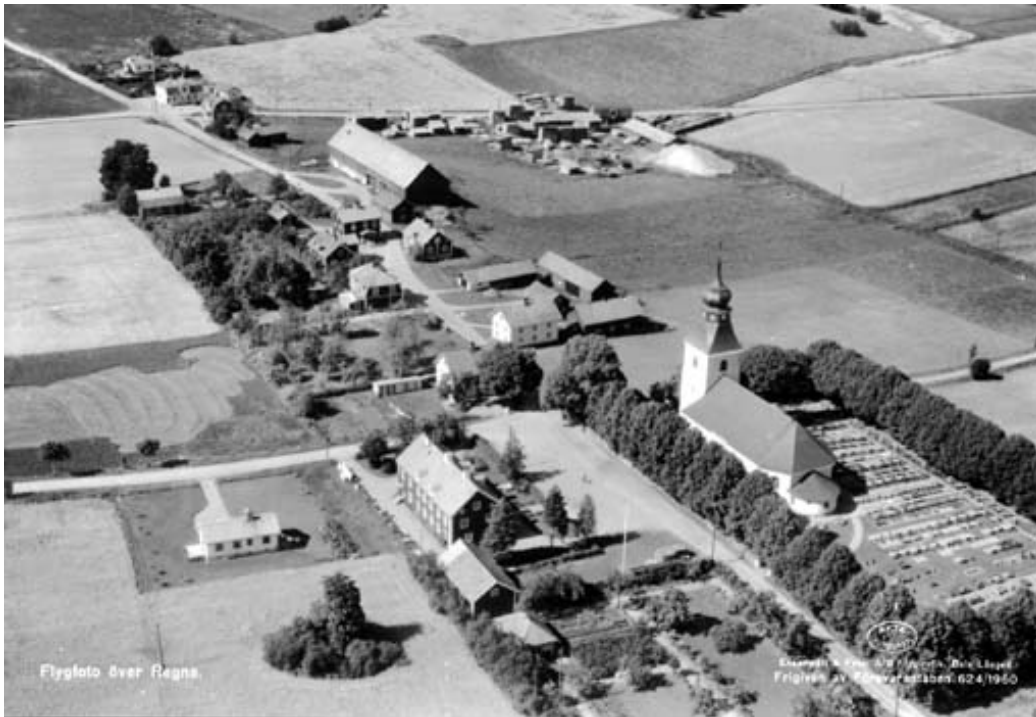
Regna kyrkogård på flygfoto från 1960. Bilden visar till skillnad från bilden 1935 ett fullt utbyggt gruskvarter norr om kyrkan. Kvarter 8 har ännu ej tillkommit. Landsvägens sträckning på ömse sidor om Regna by syns också tydligt. Bild från Östergötlands länsmuseums arkiv.

1970 tillkom kvarter 8 genom ytterligare en utvidgning mot öster.

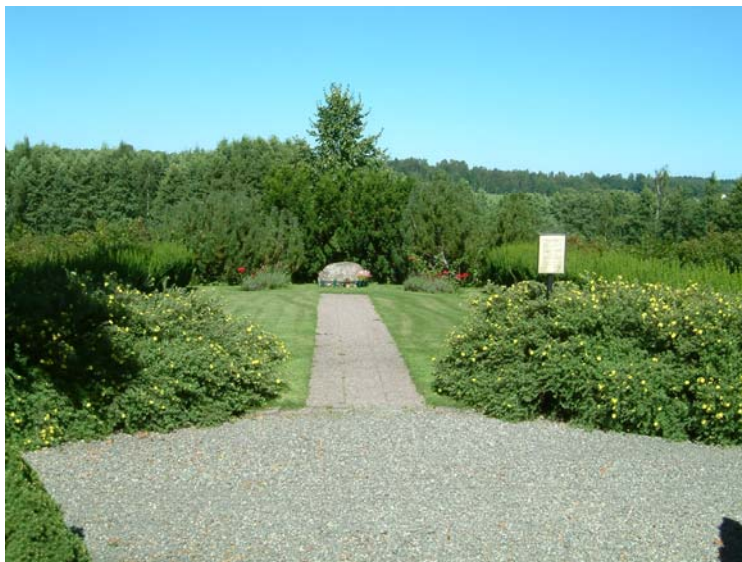
Minneslunden sedd från söder.

Bakom stenen finns en häck av idegran och två flankerande pinjetråd. Lunden avgränsas mot kvarter 10 i öst och väst av 0,8 m höga idegranshäckar. Närmast grusgången finns två korta häckar av ölandstok.

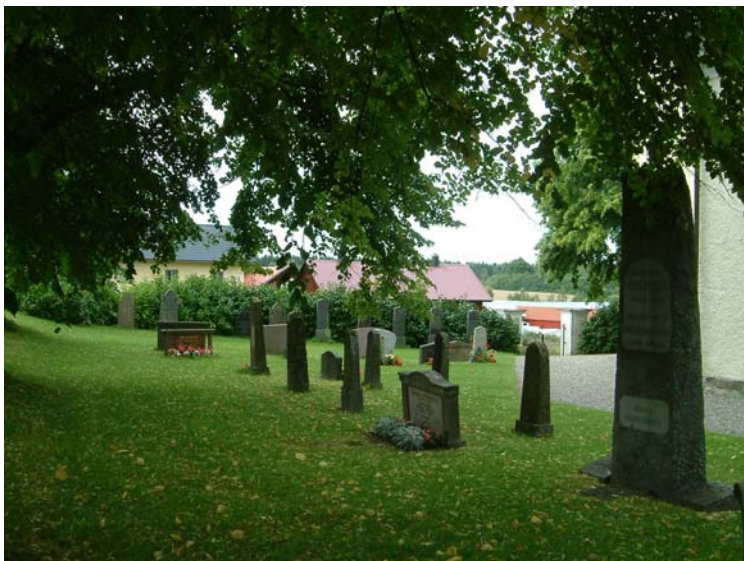
Kvarter 1 sett från öster.

Kvarteret är litet och innehåller bara 25 gravvårdar, varav samtliga syns på bilden till vänster.

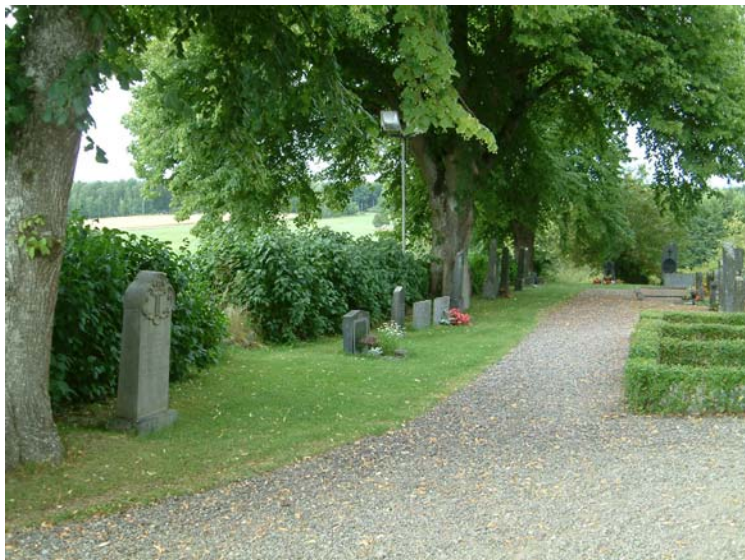
Kvarter 2 sett från söder. Kvarteret omfattar gravar på båda sidor av grusgången.

Kvarteret omfattar gravplatserna 2:20-2:82 samt 2:232-2:235.

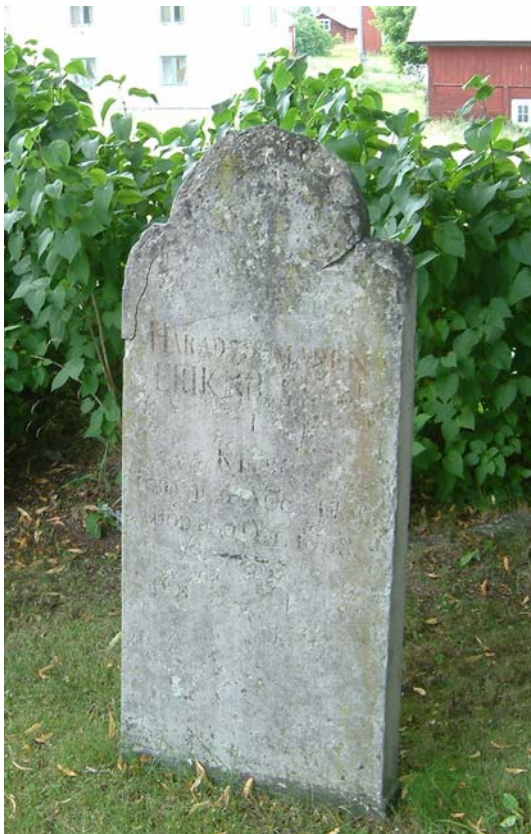
Äldst i kvarter 2 är en ganska svårt vittringsskadad häll över häradsdomaren Erik Nilsson rest 1838. Nilson var en känd man i bygden och hans död utan arvingar 1838 utlöste en långvarig och komplicerad strid om arvet.

Vården har särskilt på baksidan ganska allvarliga skador av vittring och behöver skyddas för att bevaras. Möjligen skulle en trähuv att sätta över vintertid vara ett alternativ. Det är av stort kulturhistoriskt intresse att vården ännu står på ursprunglig plats.

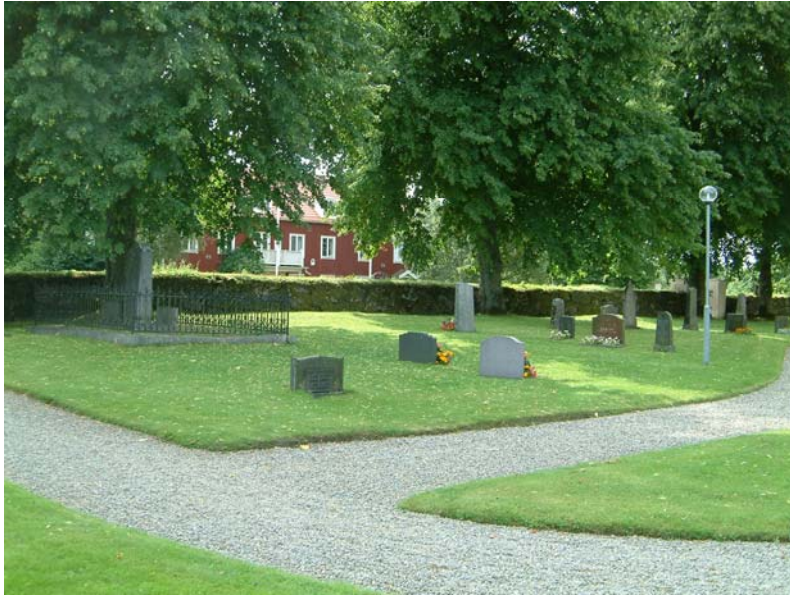
Kvarter 5 sett från öster.

Gravvårdar från 1902-1987. Endast 14 vårdar på plats. Mest iögonfallande är kyrkoherde Lagergrens gravvård som är hög och smal och omges med ett järnstaket och en stenram. En konstnärligt utförd kalkstensvård finns mitt i kvarteret, tyvärr med påtagliga vittringsskador. Övriga vårdar är relativt anonyma.

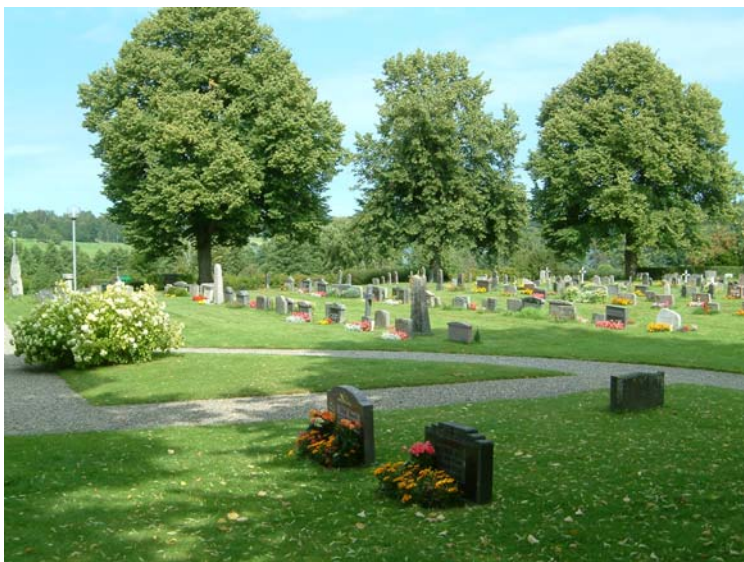
Kvarter 6 sett från öster.

Gravvårdar mellan 1834-2004. Två vårdar från 1800-talet finns i kvarteret. Dels den Gyllenkrokska kalkstensvården från 1834, dels ett gjutjärnskors från 1899. Till de ovanligare vårdarna hör en urna på pelare (frostsprängd i två delar) och ett avbrutet livsträd. Tre vita träkors finns också kvar.

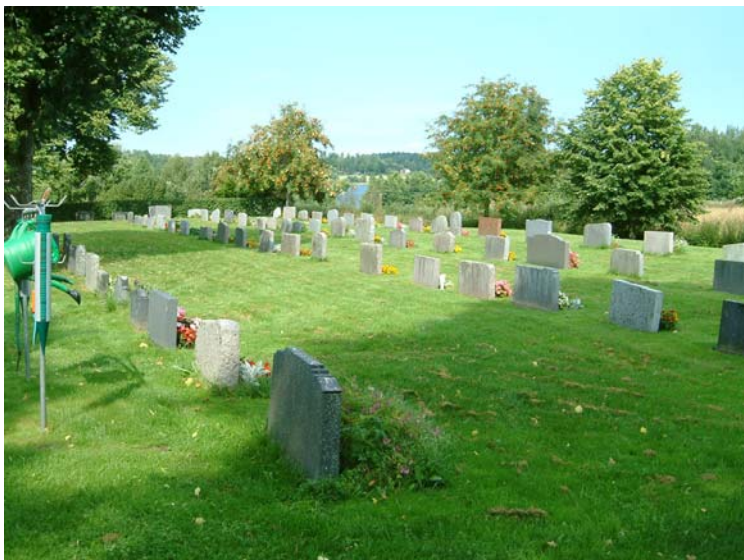
Kvarter 8 sett från sydsydväst. Sjön Regnaren är synlig i en glipa mitt i bild.

Kvarteret omfattar gravplatserna 8:1-8:261 och ligger längst i öster på den gamla kyrkogården.

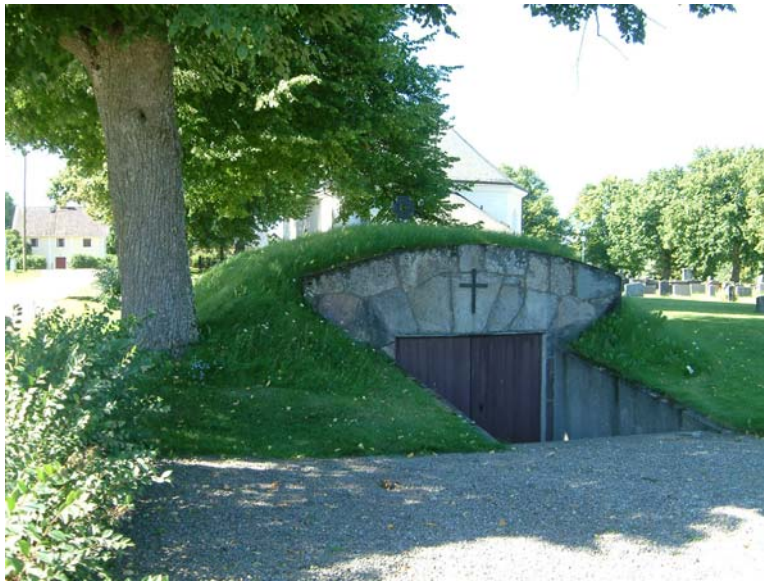
I gränsen mot kvarter 7 i södra utkanten ligger gravkällaren. Byggnaden är en nedsänkt jordkällare under en gräskulle. Porten ligger mot öster och är en dubbel ribbad brunbetsad träport. Över denna finns ett murat överstycke med ett kors applicerat. Nedfartsrampen är av gjuten betong.

Gravkällaren från öster.

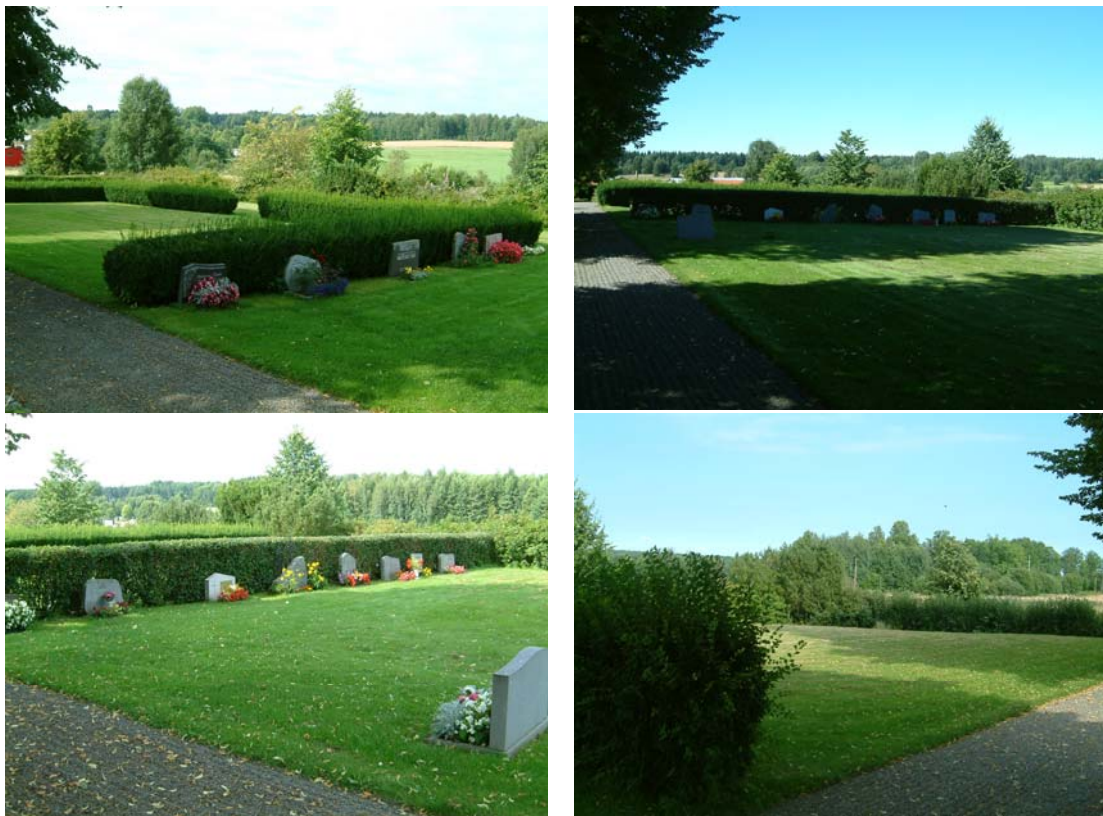
Kvarter 9-12

Ovan från vänster: Kvarter 9 från sydöst, kvarter 10 från sydöst. Nedan från vänster: Kvarter 11 från sydöst och kvarter 12 från sydväst.

Kvarteren 9-12 utgör tillsammans med minneslunden den nya kyrkogården som är placerad på en terrass norr om den gamla. Kvarter 9 ligger längst i väster, varpå de andra följer i nummerordning. Minneslunden är placerad mitt i kvarter 10. Den nya kyrkogården omfattar gravplatserna 9:1-9:133, 10:1-10:74 (platserna 29-46 är borttagna för minneslundens räkning), 11:1-11-84 samt 12:1-12:84.
